CORPORACION VIAL DEL URUGUAY S.A.

## INFORME DE AUDITORÍA AMBIENTAL

# Informe de Auditoría Ambiental

### “Construcción de Acceso Sur al Puente de Ruta 5 sobre Río Negro en el Bypass de Pueblo Centenario”

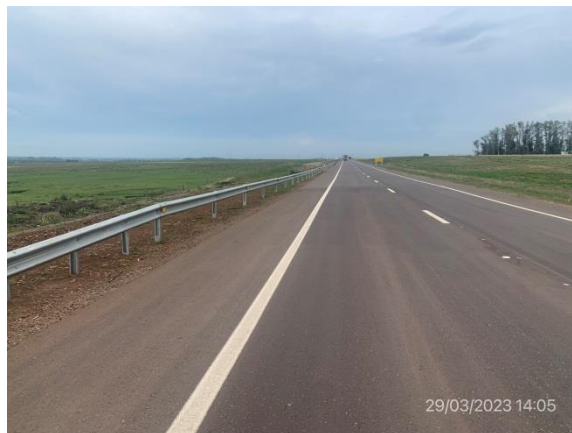
Ilustración 5 – Bypass Centenario, carpeta de rodadura en mezcla asfáltica y obras de señalización horizontal y de defensas metálicas terminadas.

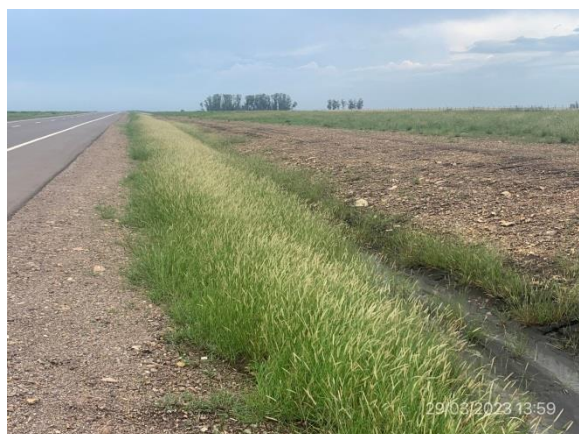
Ilustración 6 – Bypass Centenario, drenajes adecuados y tapiz vegetal en crecimiento.

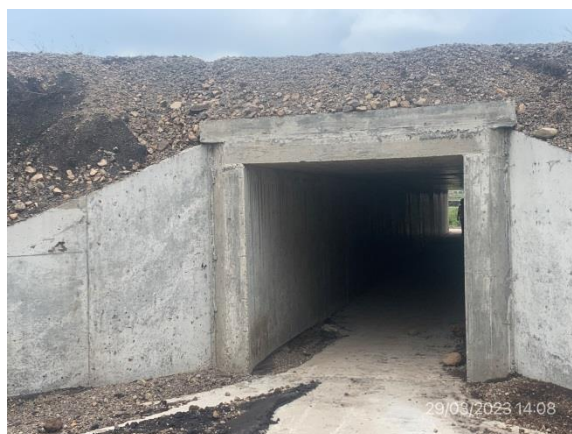
Ilustración 7 – P05, alcantarilla terminada. Bypass Centenario, progresiva 245K500.

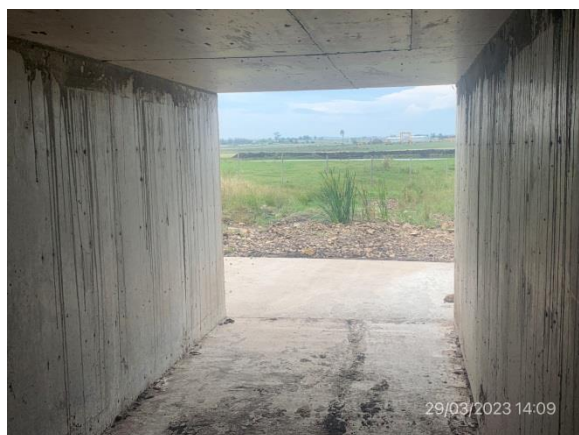
Ilustración 8 – P05, alcantarilla terminada. Bypass Centenario, progresiva 245K500.

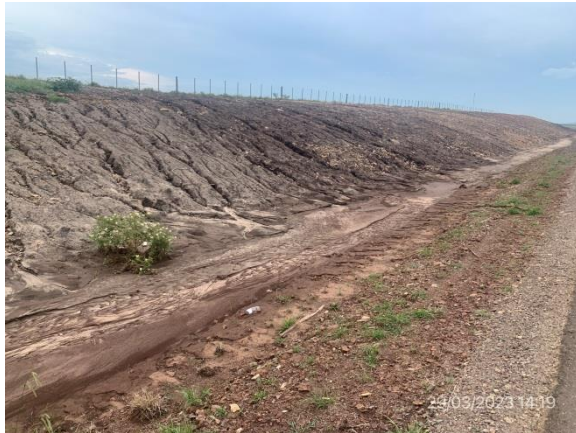
ID: 03	Coordenadas UTM (X – Y)		Progresiva: Varias, bypass Centenario
	Varias	Varias	Código del hallazgo: PF – 10.
<b>Descripción:</b>			
<p>En la faja pública del Bypass Centenario, tanto en la senda a (+) como a (-) se evidencian taludes erosionados por falta de cobertura vegetal</p>			
<b>Evidencia (Foto, documento, comunicación personal):</b>			
Ilustración 10, Ilustración 11.

Ilustración 10 – Bypass Centenario, taludes en faja pública erosionados, senda a (-).

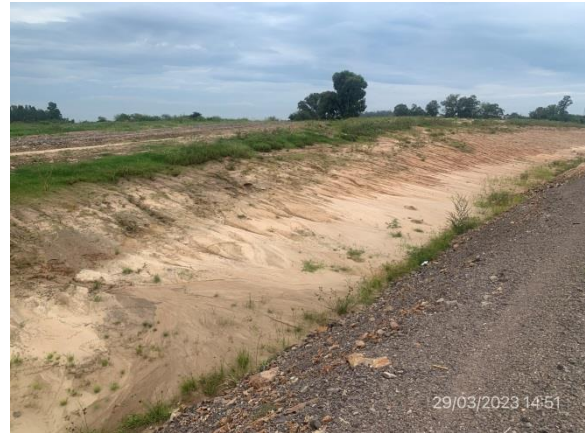
Ilustración 11 – Bypass Centenario, taludes en faja pública erosionados, senda a (+).

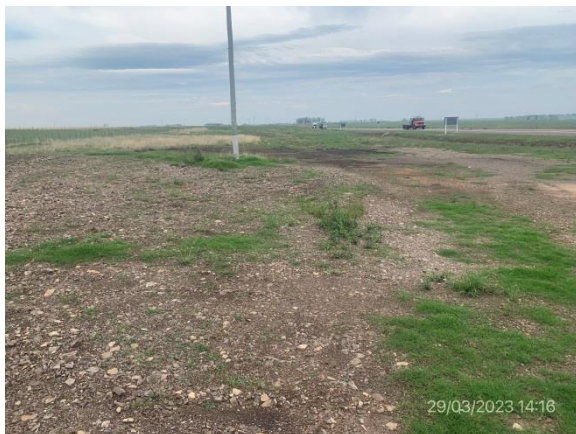
ID: 02	Coordenadas UTM (X – Y)		Progresiva: 246K000 a (+), Ruta 5.	Tipo de NC: 2
	548425	6365978	Código del hallazgo: EL – 6, RS – 6.	
<b>Descripción:</b> El obrador – P03 – no cuenta con una zona específica destinada a taller mecánico, y las tareas de mantenimiento mecánico liviano de la maquinaria vial afectada a la obra se realizan a cielo abierto, sin contar con infraestructura adecuada para el manejo de efluentes y residuos sólidos. Además, hay lubricantes y baterías acopiados en un sector inapropiado que oficia de pañol, al no contar con pavimento impermeable ni contenciones para prevenir posibles derrames. Lo anterior contraviene el apartado 10.2 del MAV de 1998.				
<b>Situación actual:</b> Cumplido.				
<b>Evidencia (Foto, documento, comunicación personal):</b> La empresa desmontó el obrador y ejecutó la recuperación ambiental. Ilustración 12, Ilustración 13.

Ilustración 12 – P03, Obrador desmontado, sector con empastado en crecimiento.

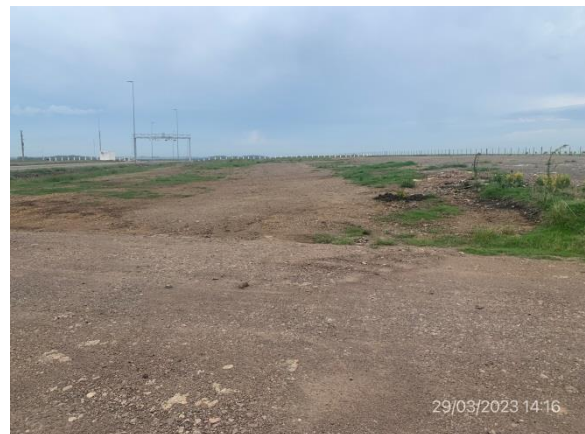
ID: 04	Coordenadas UTM (X – Y)		Progresiva: 246K000 a (+), bypass Centenario.
	548425	6365978	Código del hallazgo: PF – 10
<b>Descripción:</b>			
En el predio del obrador ubicado en la faja pública del bypass Centenario quedó en pie una plataforma compactada que, si bien podría tener valor para DNV – MTOP para diversos usos, no hay evidencia de la conformidad por parte de la Dirección.			
<b>Evidencia (Foto, documento, comunicación personal):</b>			
Ilustración 13.

Ilustración 13 – P03, Obrador desmontado sin restos de ROCs u otros residuos. Permanece plataforma sin recuperación ambiental ejecutada.

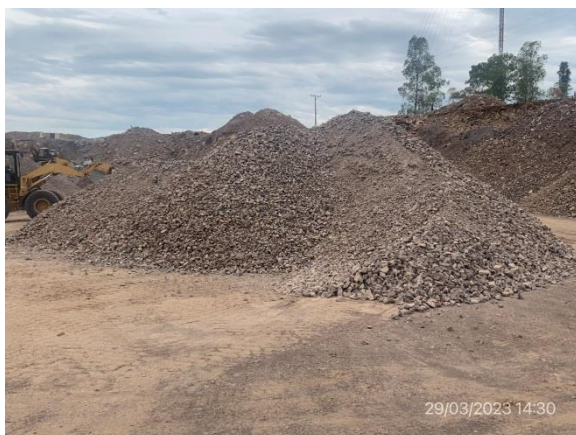
Ilustración 14 – P04, Cantera. Acopio de basalto triturado con tren primario.

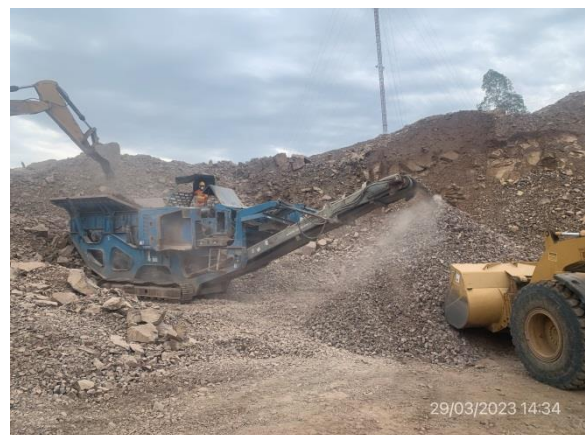
En la cantera se pudo comprobar que la empresa estaba realizando tareas extractivas y de trituración en el yacimiento de basalto. Al respecto, no se pudo comprobar que existan medidas de abatimiento de polvo, siendo que la cantera se encuentra próxima de la localidad de Pueblo Centenario. También se observó que se estaban realizando reparaciones en una máquina retroexcavadora sobre orugas, sin que el predio tenga ningún tipo de infraestructura que oficie de taller mecánico. Se retoman estos comentarios en el apartado 7.3.

ID: 01	Coordenadas UTM (X – Y)		Progresiva: N/A	Tipo de NC: 2
	548349	6368624	Código del hallazgo: CMP – 6, EA – 6, EL – 6.	
<b>Descripción:</b>				
<p>En la cantera la empresa no dispone de algunas infraestructuras requeridas para un correcto desempeño ambiental, tales como la infraestructura necesaria para el abatimiento de polvo, requerida por encontrarse a menos de 2.000 m de la localidad de Centenario. Tampoco dispone de infraestructura para la ejecución en condiciones ambientalmente adecuadas de mantenimiento mecánico, como el que se estaba realizando al momento de la auditoría a una retroexcavadora. Lo anterior contraviene los apartados 10.3 y 11.3 del MAV 1998 y el apartado 4.2.4 del PGA.</p>				
<b>Evidencia (Foto, documento, comunicación personal):</b>				
Ilustración 15, Ilustración 17.

Ilustración 15 – P04, Cantera. Trituración de material en proceso. No hay medios para abatimiento de emisiones.

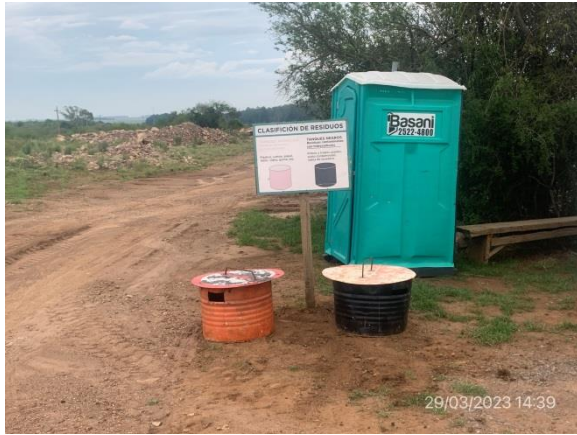
*Ilustración 16 – P04, Cantera. Baños químicos y estación de residuos segregados por canal de generación.*

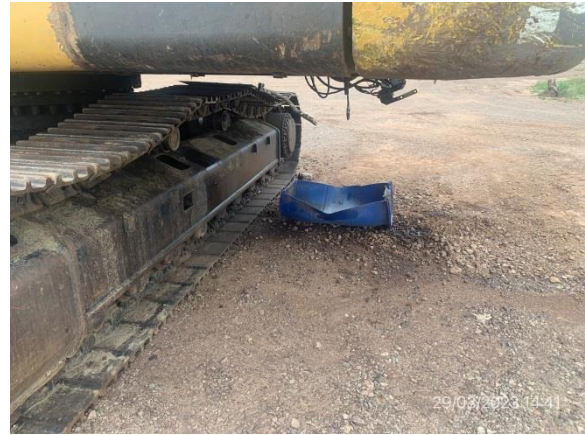
*Ilustración 17 – P04, Cantera. Máquina retroexcavadora en reparación sin infraestructura apropiada de taller mecánico. Suelo desnudo con evidencia de derrames de aceite.*
