INFORME DE AUDITORÍA AMBIENTAL

RE-GA-802-C133
20230412

Informe de Auditoría Ambiental

“Rehabilitación de Ruta 20 entre progresivas 115K500 y 123K000”

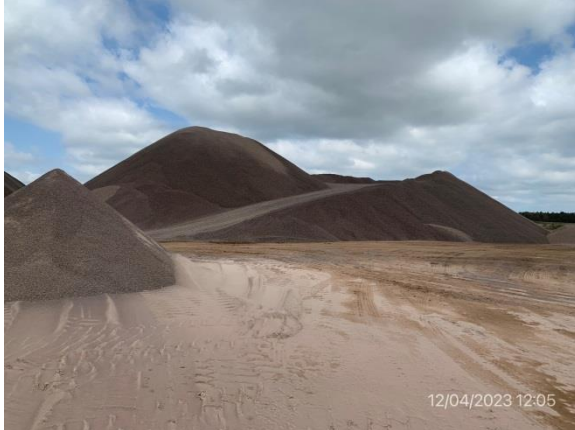
Ilustración 4 – P04, cantera de basalto. Acopio de material triturado.

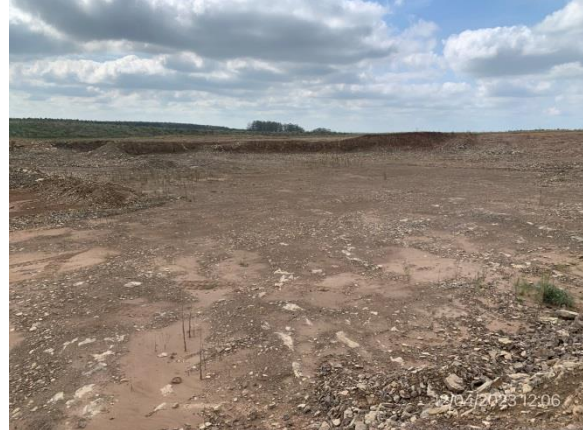
Ilustración 5 – P04, cantera de basalto. Piso de yacimiento.

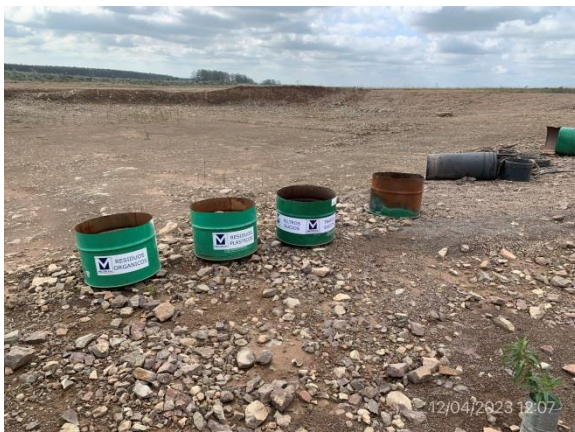
Ilustración 6 – P04, cantera de basalto. Estación para segregación de residuos por corriente de generación.

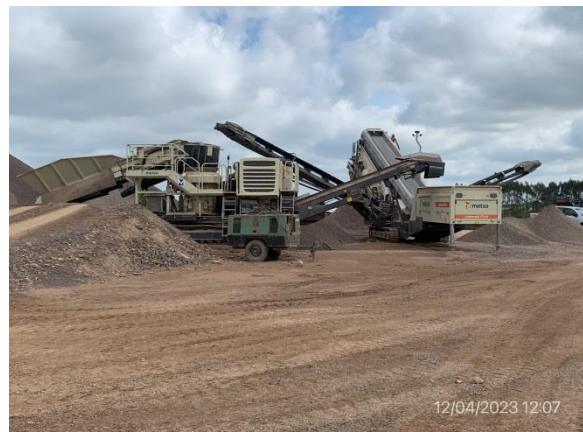
Ilustración 7 – P04, cantera de basalto. Trenes de trituración primaria y secundaria sin actividad.

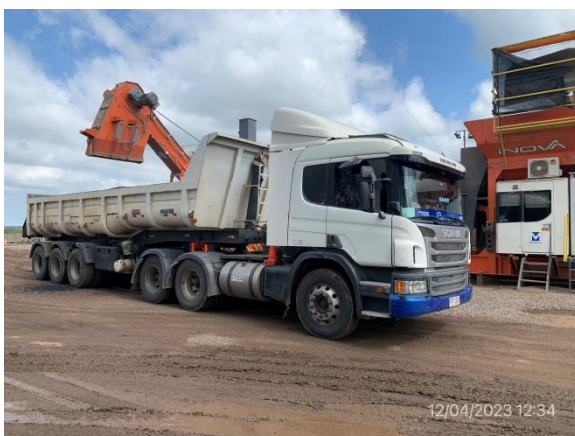
Ilustración 8 – P03. Planta asfáltica. Proceso de descarga de mezcla asfáltica en camión con cazamba.

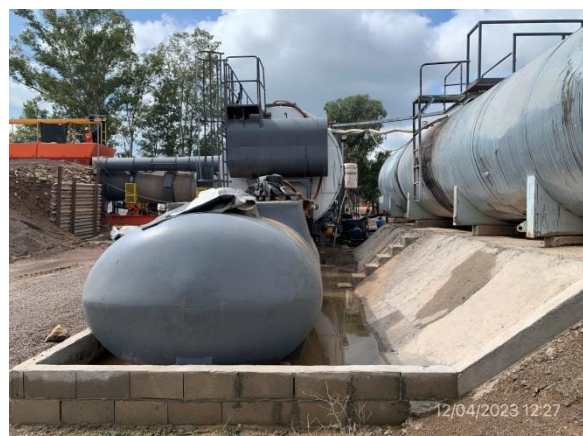
Ilustración 9 – P03. Planta asfáltica. Envallado de tarrinas de emulsión correcto.

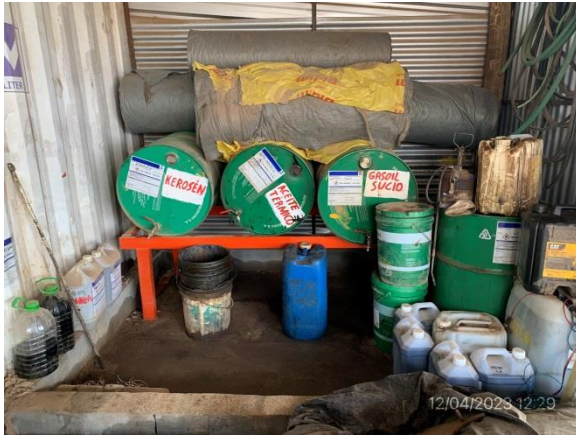
Ilustración 10 – P03, Obrador. Depósito de lubricantes en local cerrado y envallado.

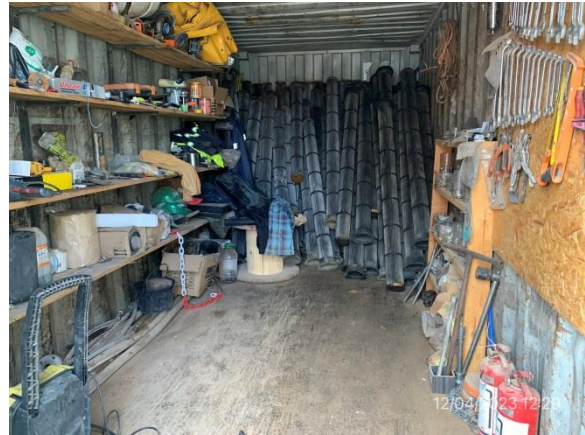
Ilustración 11 – P03, Obrador. Pañol cerrado con depósito envallado para acopio de lubricantes usados.

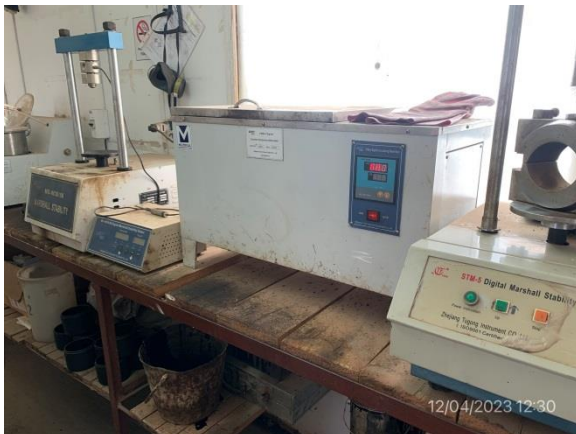
Ilustración 12 – P03, Obrador. Laboratorio de suelos y asfaltos.

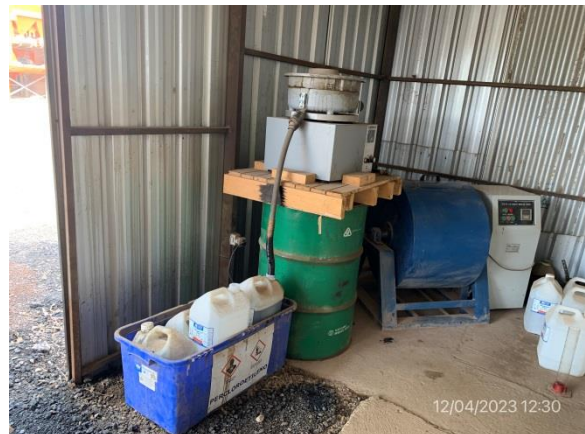
Ilustración 13 – P03, Obrador. Depósito de perclorotileno usado con doble contención plástica.

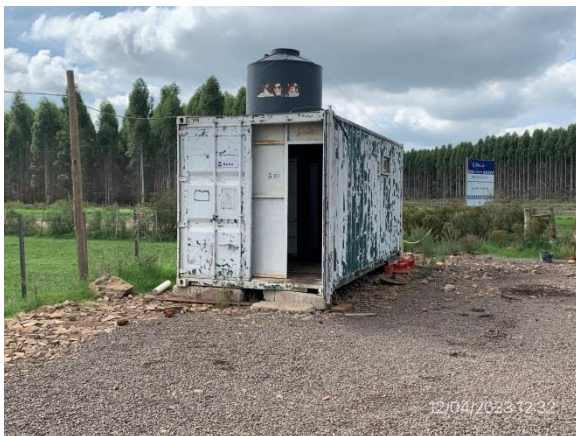
Ilustración 14 – P03, Obrador. Depósito impermeable para aguas servidas.

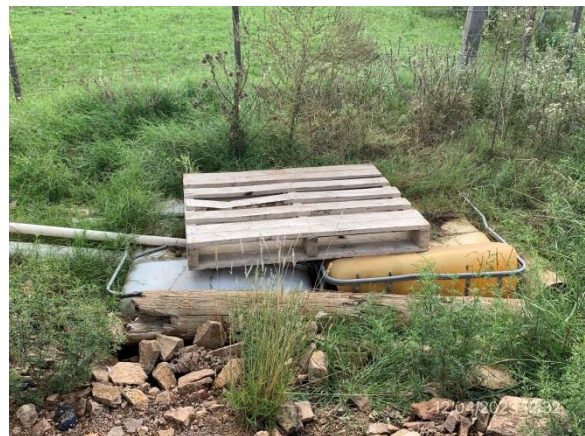
Ilustración 15 – P03, Obrador. Depósito impermeable para aguas servidas.

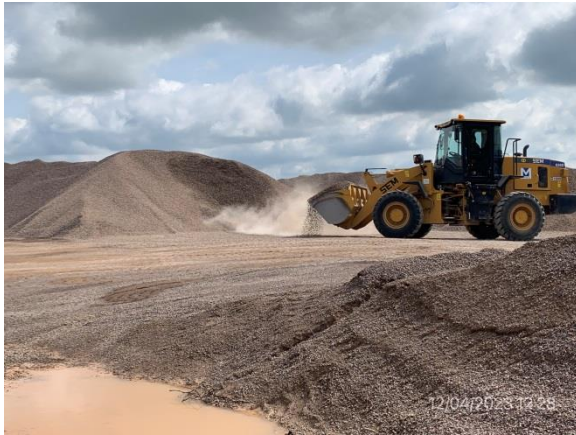
Ilustración 16 – P03, Obrador. Explanada de acopio de áridos

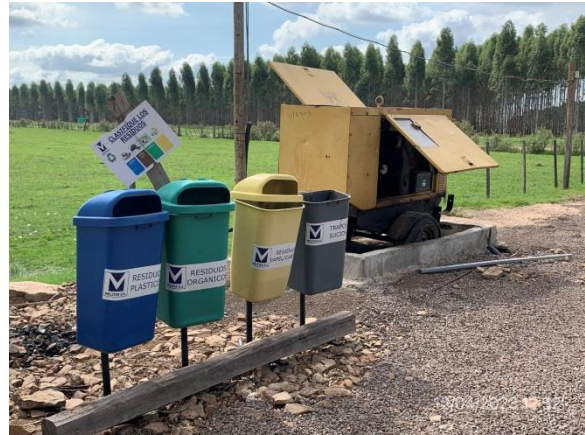
Ilustración 17 – P03, Obrador. Estación de acopio de residuos segregado por corriente de generación.

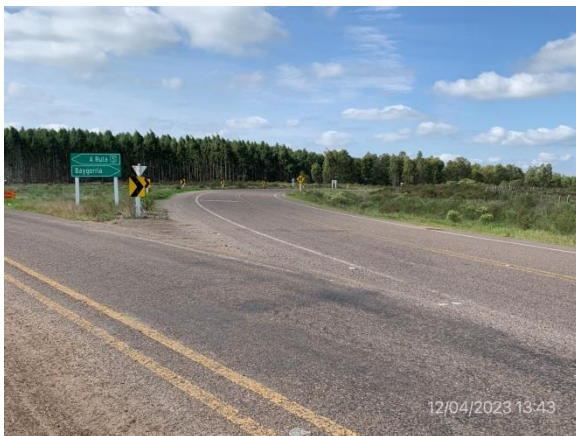
Ilustración 18 – P01, Inicio de tramo. Ruta 20, progresiva 123K000. Empalme con Ruta 4.

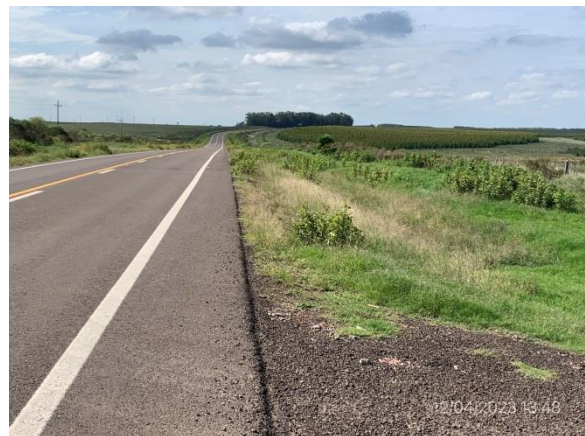
Ilustración 19 – Tramo de obra terminado con recuperación ambiental ejecutada. Carpeta de rodadura y señalización terminadas. Banquinas con empastado en crecimiento.

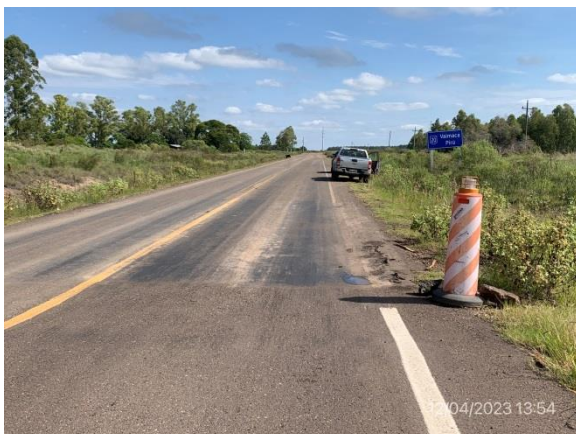
Ilustración 20 – P02, Fin de tramo. Ruta 20 progresiva 115K500.
