INFORME DE AUDITORÍA AMBIENTAL

RE-GA-802-C133
20230412

“Nuevo Trazado de Ruta 20, tramo A° Rolón – Ruta 20 138K500 en mezcla asfáltica”

Fecha de visita: 12/04/2023

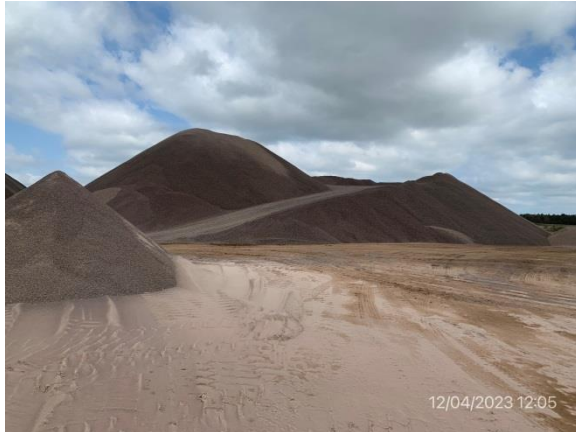
Ilustración 4 – P06, cantera de basalto. Acopio de material triturado.

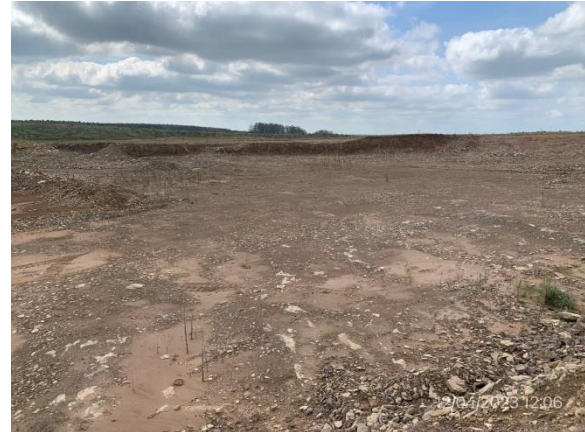
Ilustración 5 – P06, cantera de basalto. Piso de yacimiento.

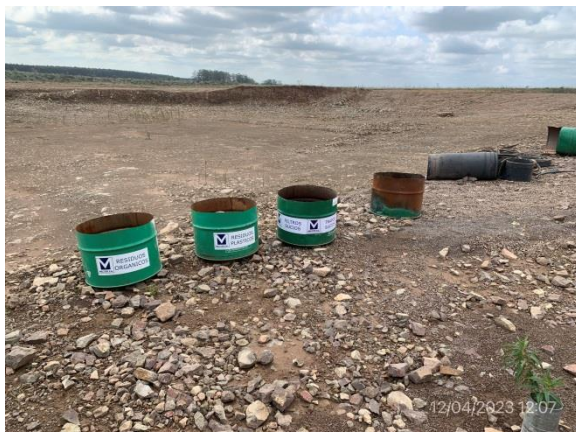
Ilustración 6 – P06, cantera de basalto. Estación para segregación de residuos por corriente de generación.

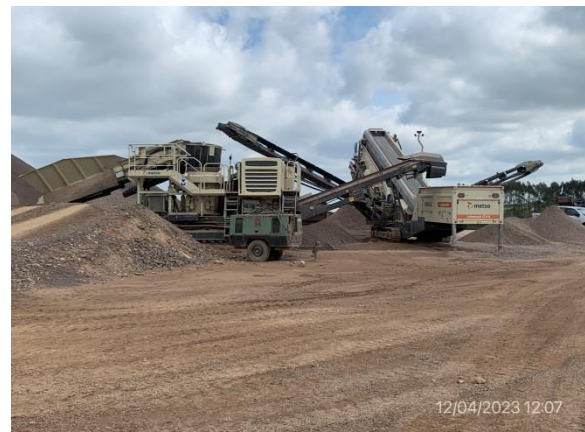
Ilustración 7 – P06, cantera de basalto. Trenes de trituración primaria y secundaria sin actividad.

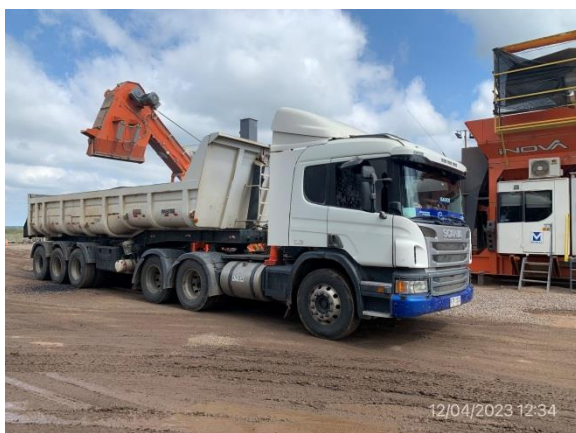
Ilustración 8 – P05, planta asfáltica. Proceso de descarga de mezcla asfáltica en camión con cazamba.

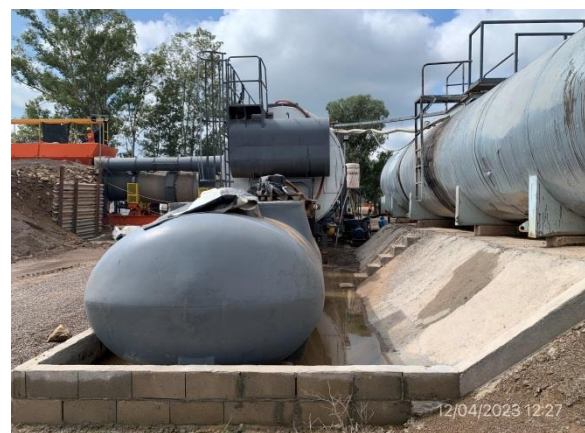
Ilustración 9 – P05, planta asfáltica. Vallado de tarrinas de emulsión correcto

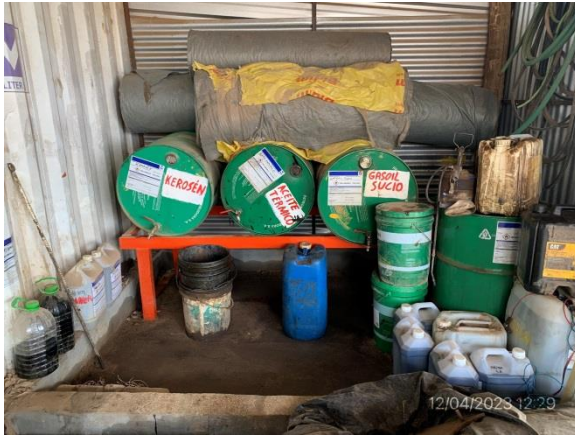
Ilustración 10 – P05, obrador. Depósito de lubricantes en local cerrado y vallado.

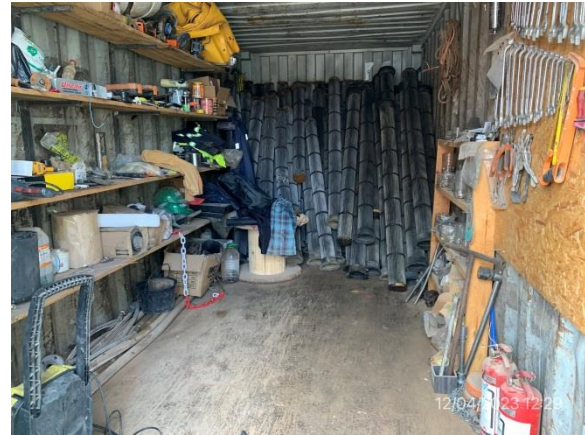
Ilustración 11 – P05, obrador. Pañol cerrado con depósito vallado para acopio de lubricantes usados.

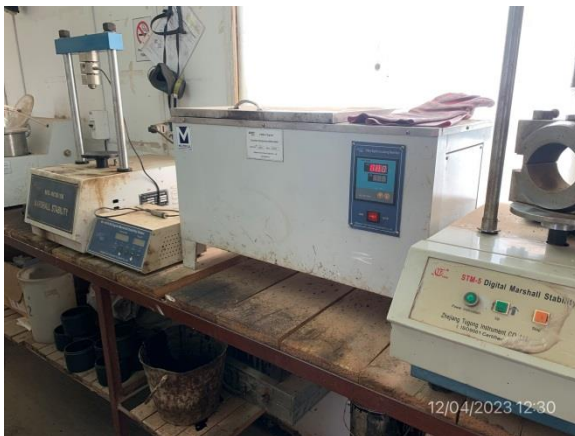
Ilustración 12 – P05, obrador. Laboratorio de suelos y asfaltos.

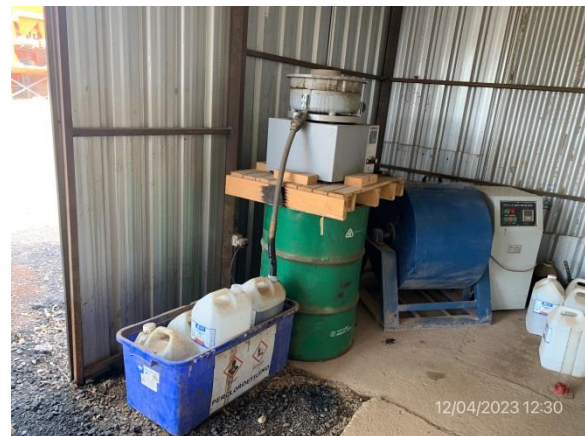
Ilustración 13 – P05, obrador. Depósito de perclorileno usado con doble contención plástica

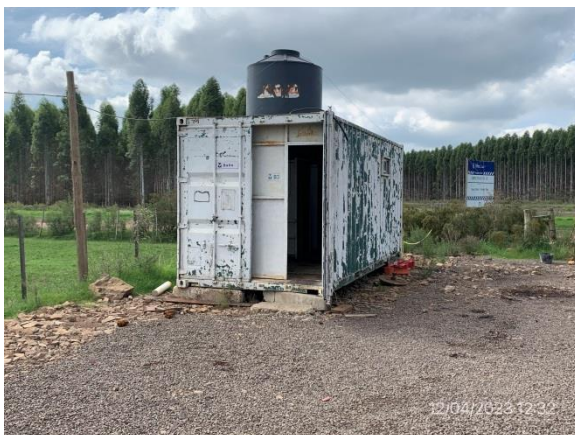
Ilustración 14 – P05, obrador. Baños.

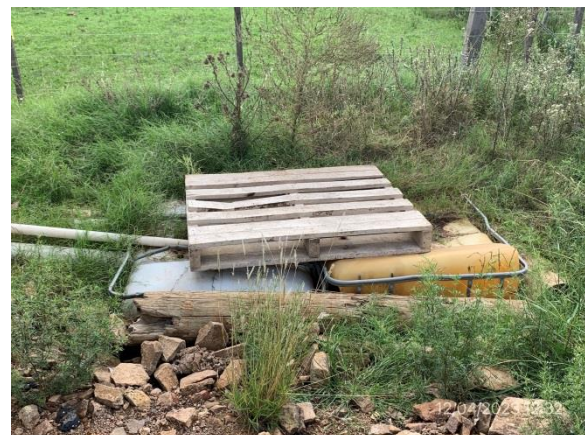
Las aguas servidas provenientes de los baños son conducidas a un depósito fijo impermeable enterrado, de 1.000 L de capacidad, gestionado por la barométrica AC Químicos, quien también da el servicio de baños móviles en los frentes de obra. El detalle de los mantenimientos realizados está en los ITGA presentados por la empresa.

Ilustración 15 – P05, obrador. Depósito impermeable para aguas servidas.

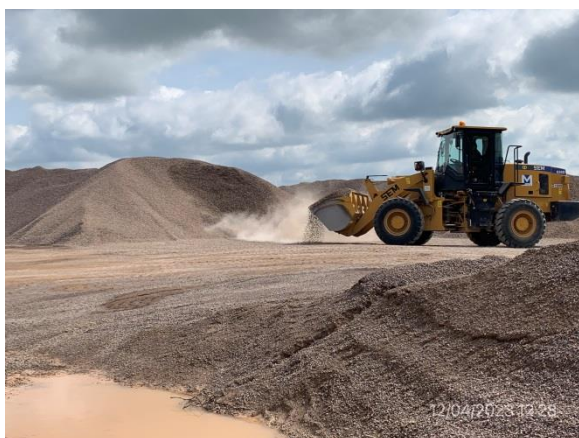
Ilustración 16 – P05, obrador. Explanada de acopio de áridos

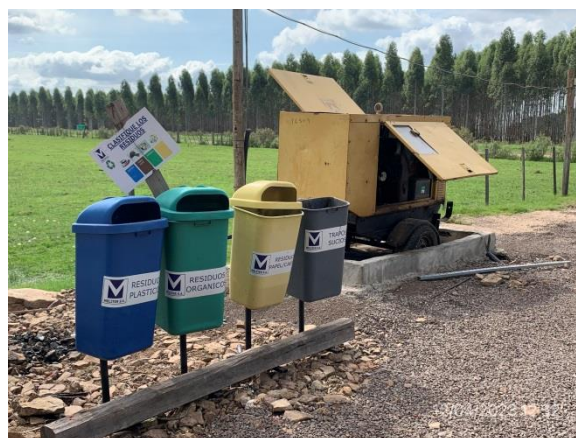
Ilustración 17 – P05, obrador. Estación de acopio de residuos segregado por corriente de generación. Generador eléctrico con contención perimetral.

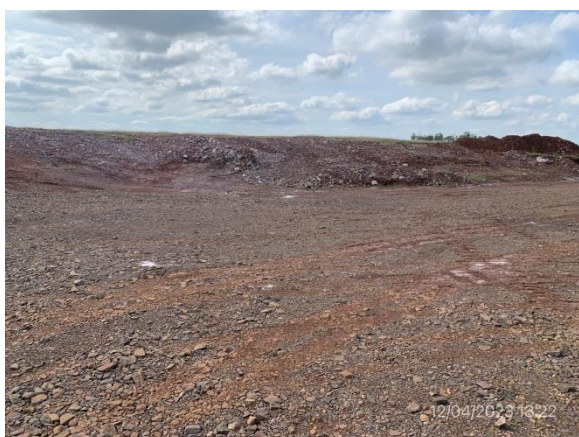
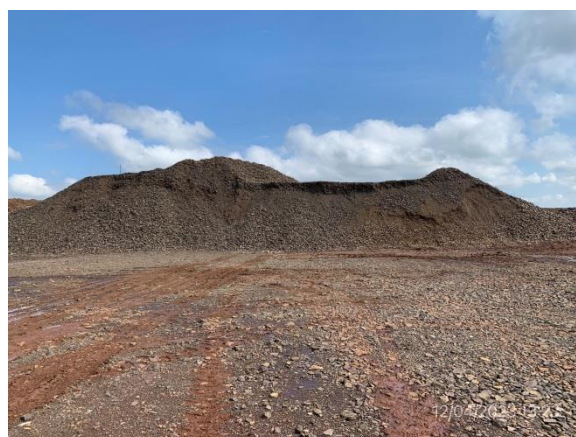
ID: 01	Coordenadas UTM (X – Y)		Progresiva: padrón N°6551 de Río Negro	Tipo de NC: 2
	518273	6383859	Código del hallazgo: PF – 6, PEL – 6, RS – 6.	
Descripción: En la cantera de tosca ubicada en el padrón N° 6551 de la 10ª SC de Río Negro – P04 – la explotación se realiza sin que la empresa haya dispuesto de servicios de bienestar para los operarios ni infraestructura mínima con características de campamento provisorio. Lo anterior contraviene el Art 15 del Dec. 125/014 sobre Seguridad e Higiene en la Industria de la Construcción, y los apartados 8.5 y 10.2 del MAV de 1998.

Ilustración 18, Ilustración 19. La cantera no tiene actividad y está sin personal afectado a la misma.

Ilustración 18 – P04, cantera de tosca con explotación detenida. Piso de cantera con taludes suavizados

Ilustración 19 – P04, cantera de tosca. Acopio de material excavado.

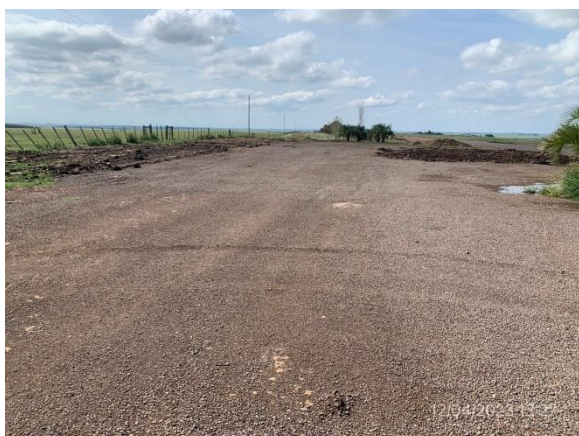
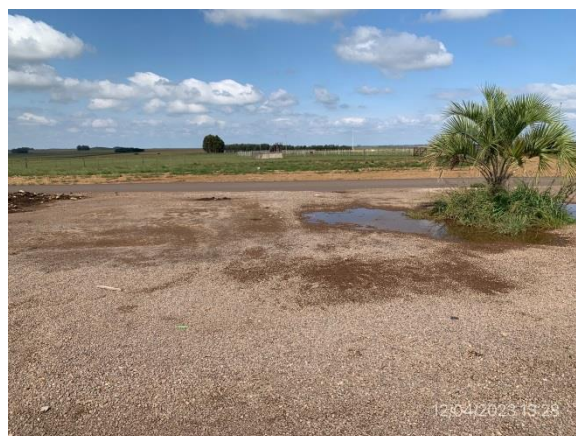
ID: 02	Coordenadas UTM (X – Y)		Progresiva: 136K800 a (-), Ruta 20 nuevo trazado
	518111	6383531	Código del hallazgo: PEL – 6, RS – 6.
Descripción: El obrador ubicado en faja pública de la nueva traza de Ruta 20, futura progresiva 136K800 – P03 – cuenta con infraestructura destinada a los servicios de mantenimiento mecánico que resulta escasa para la gestión del parque de maquinaria disponible en la obra y detallado en el ITGA N°1 suministrado por Meliter SA.			
Situación actual: Cumplido.			
Evidencia (Foto, documento, comunicación personal): Ilustración 20, Ilustración 21. Ese obrador fue íntegramente desmontado.

Ilustración 20 – P03, campamento provisorio desmontado. Faja pública de nueva traza de Ruta 20, progresiva 136K800 a (-).

Ilustración 21 – P03, campamento provisorio desmontado, libre de ROCs u otros residuos.

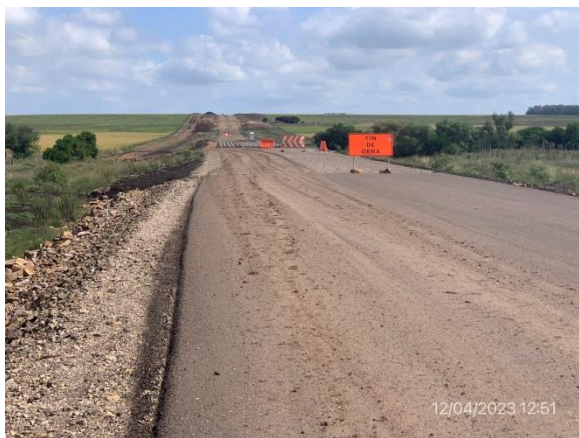
Ilustración 22 – P01, inicio de tramo. Límite con accesos a puente sobre A° Rolón.

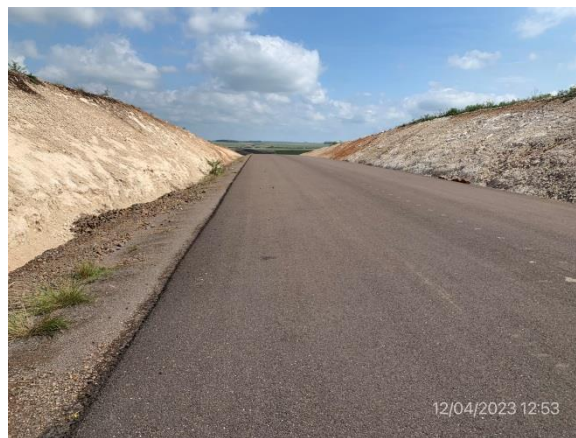
Ilustración 23 – Ruta 20, carpeta asfáltica terminada y banquetas ejecutadas con empastado incipiente.

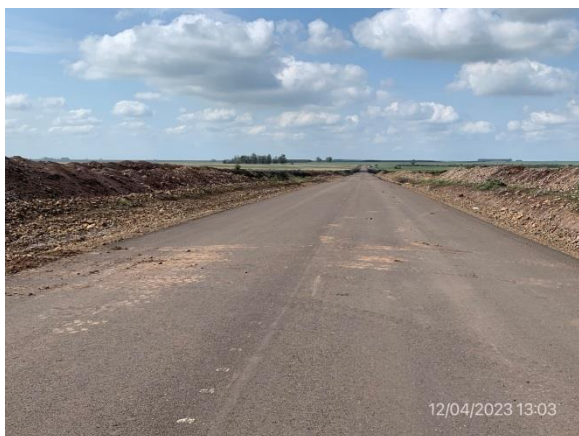
En el frente de obras se pudo constatar que, aunque hay un importante grado de avance en la totalidad de la obra, restan sin ejecutar obras en algunos sectores. En particular, en ambas sendas (+) y (-) hay sectores donde las banquetas únicamente tienen conformada la sub-base, restando aún por ejecutar el perfilado a las cotas finales del proyecto y por ende la conformación final de los drenajes y la recuperación ambiental global de la faja pública.

Ilustración 24 – Ruta 20, carpeta asfáltica terminada y banquetas sin ejecutar.

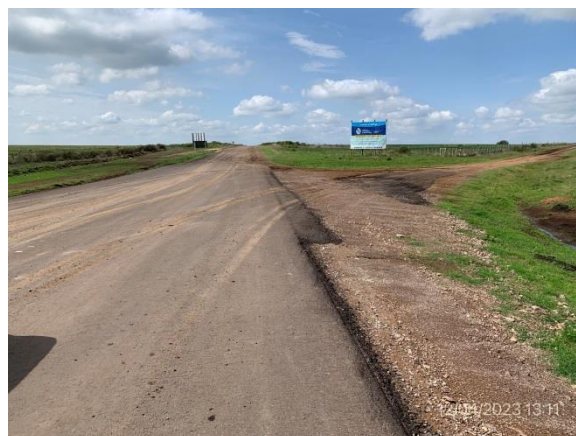
Ilustración 25 – P02, Fin de tramo, Ruta 20 progresiva 138K500.

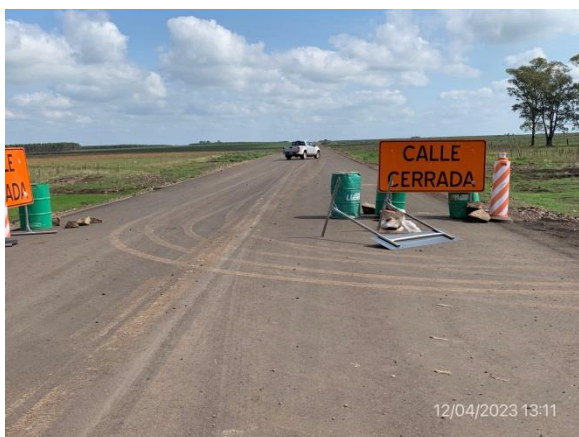
Ilustración 26 – P02, Fin de tramo, Ruta 20 progresiva 138K500.
