INFORME DE AUDITORÍA AMBIENTAL

RE-GA-802-M48
ITEM I-20230419

M/48 Ítem I – Ampliación y Modificación de contrato 19/08/2021 y 04/10/2022.

“Mantenimiento por niveles de servicio en Ruta 1, tramo accesos a Montevideo – 67K600”

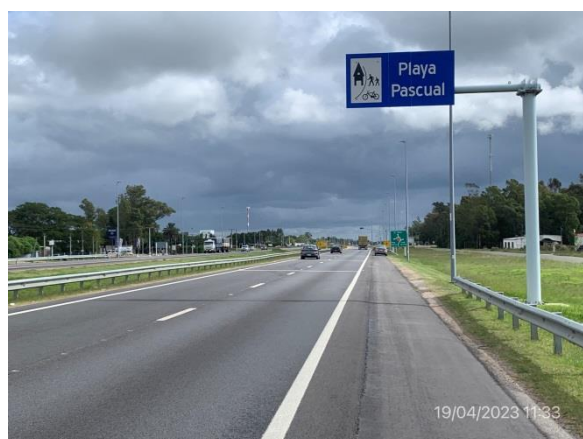
Ilustración 12 – Obras de mantenimiento terminadas en Ruta 1. Carpeta de rodadura y obras de señalización culminadas.

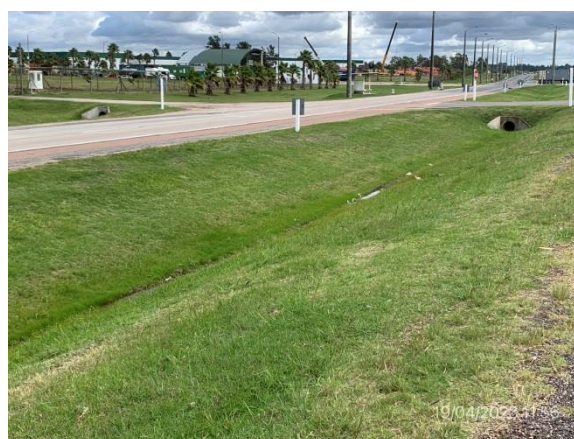
En el frente de obras se pudo comprobar que la remediación ambiental fue ejecutada de forma apegada al PRA del contrato. Así, se pudo comprobar que la faja de Ruta 1 fue correctamente perfilada con una conformación de desagües adecuada, y se encuentra limpia sin residuos de obra civil (ROCs) tipo escombros, restos de asfalto u hormigón.

Ilustración 13 – Recuperación ambiental de faja pública de Ruta 1 ejecutada. Drenajes y cobertura vegetal adecuados.

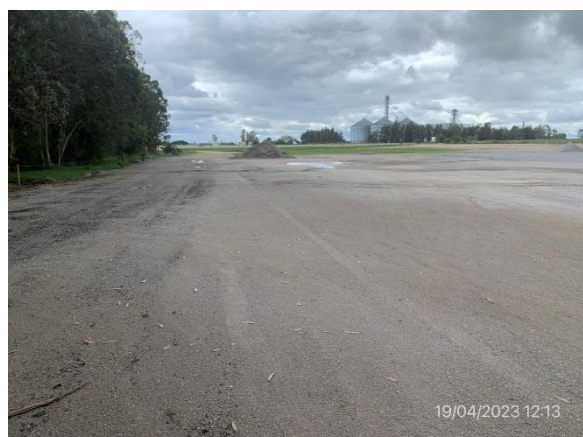
El mismo se encuentra desmontado, y algunas mejoras en el predio tales como la plataforma granular compactada y algunos acopios granulares podrían quedar como mejoras a beneficio del propietario, a condición que éste lo manifestara en tal sentido. Se retoma este comentario en el apartado 7.4.

Ilustración 14 – P07. Obrador desmontado Ruta 1 progresiva, 60K100. Padrón N°7.888 (Puntas de Valdez), San José.

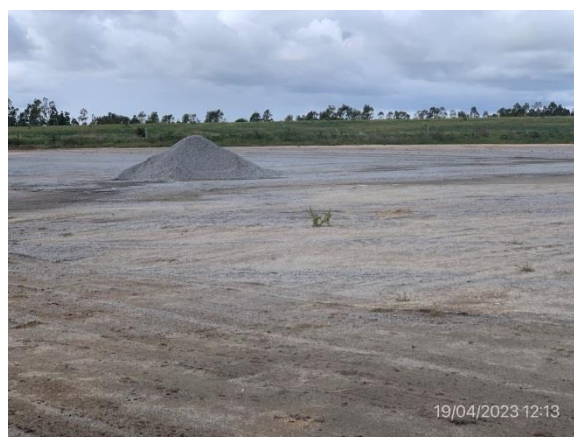
Descripción:
La empresa realizó la recuperación ambiental del predio del obrador dejándolo con mejoras, tales como una explanada compactada y algunos acopios de material granular valorizable.
No obstante, no hay evidencia de que el propietario del padrón considere y acepte esas mejoras y acepte las condiciones en que el predio le será restituido.

Observación: Incumplimiento de un requisito establecido como criterio de auditoría (PGA de Obra, PRA de Obra, Manual Ambiental para Obras y Actividades del Sector Vial de la DNV, Pliego de Condiciones, Contrato de Obra, etc.) que puede derivar en un impacto ambiental menor.

Ilustración 15 – P07, Obrador desmontado. Potenciales mejoras a beneficio del propietario: explanada de maniobras y acopio granular.
