INFORME DE AUDITORÍA AMBIENTAL

RE-GA-802-M76-
20230419

Informe de Auditoría Ambiental M/76 – Contrato básico 25/01/2019

“Mantenimiento por niveles de servicio, Ruta 8, tramo Punta de Rieles - Pando y Ruta 102, tramo Ruta 101 - Ruta 5”

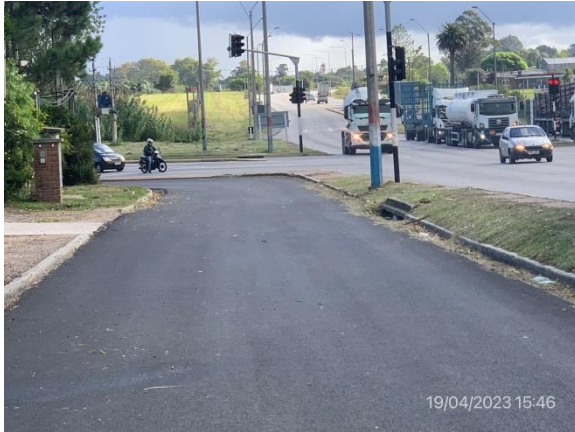
Ilustración 4 – Obras obligatorias terminadas en calles laterales de Ruta 102.

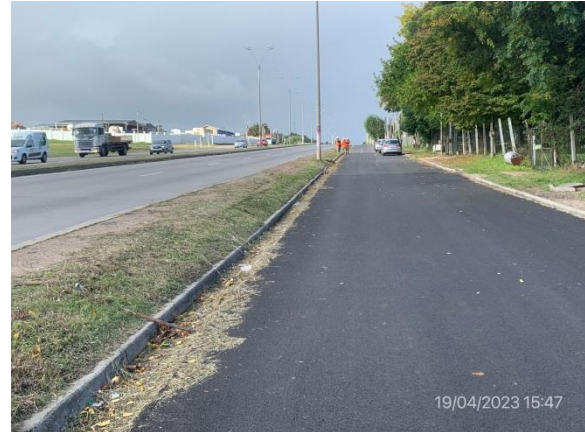
Ilustración 5 – Obras obligatorias terminadas en calles laterales de Ruta 102.

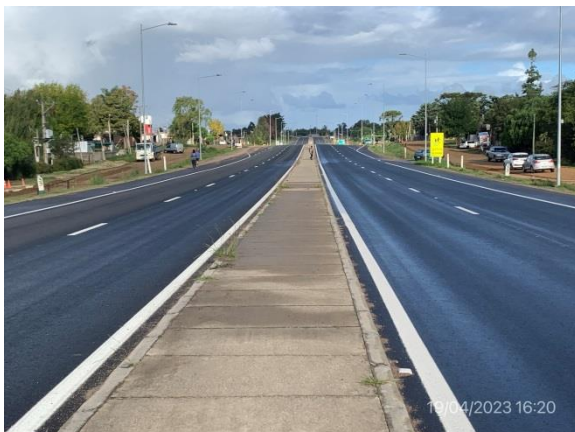
Ilustración 6 – Obras de recapado asfáltico en doble vía de Ruta 101.

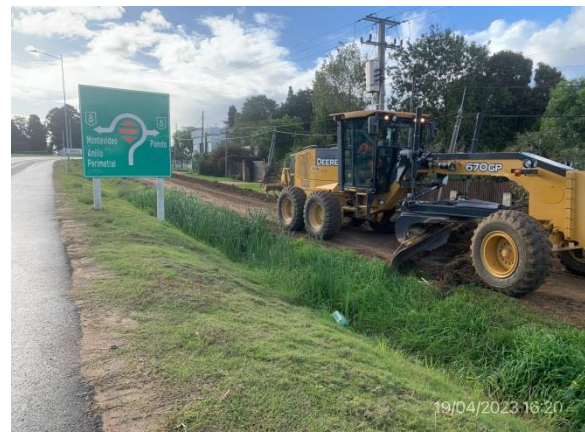
Ilustración 7 – Perfilado en ejecución de calles laterales de Ruta 101.

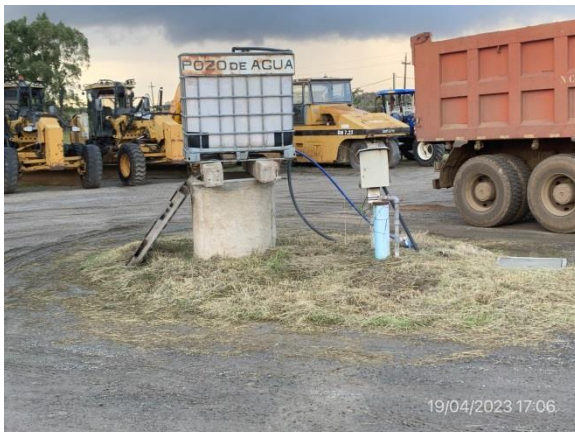
El agua para consumo de personal es embotellada de origen comercial. El agua no potable proviene de una perforación que se encuentra registrada ante DINAGUA, quien según el Exp. 2017/14000/08630 del 03/08/2017 concedió el Permiso de Extracción y Uso del Agua subterránea a Colier SA por un plazo de 10 años.

Ilustración 8 – P05. Obrador. Pozo de agua con autorización de DINAGUA vigente.

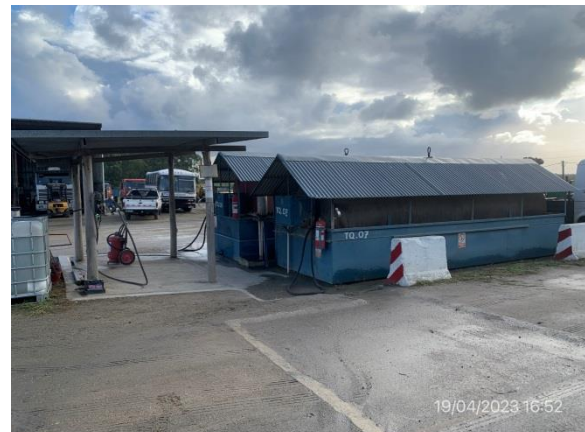
Ese obrador cuenta con varias estaciones de acopio de residuos segregados por corrientes de generación, y con una zona de abastecimiento de combustible techada y envallada perimetralmente para prevenir derrames. La zona de talleres es techada y cuenta con pavimento impermeable, mientras que la zona de lavado de camiones está provista de un sistema de retención y filtrado de hidrocarburos.

Ilustración 9 – P05. Obrador. Depósitos de combustible con envallado y techo.

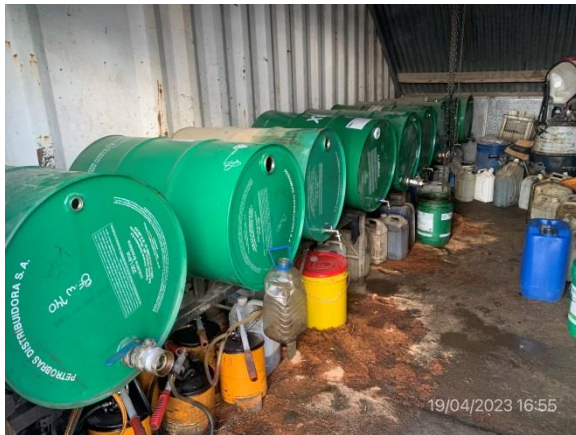
Ilustración 10 – P05. Obrador, sector techado y envallado para trasiego de lubricantes.

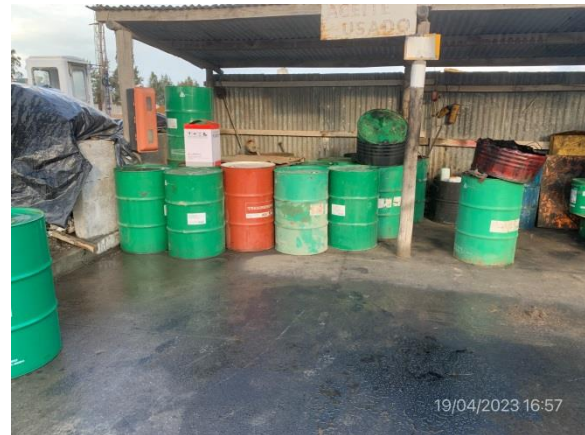
Ilustración 11 – P05. Obrador, acopio envallado de lubricantes usados.

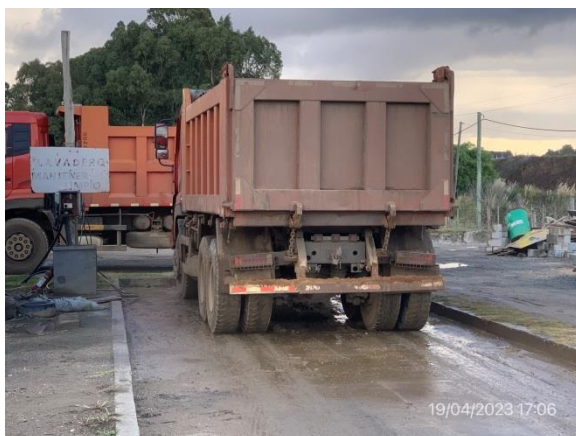
Ilustración 12 – P05. Obrador. Sector para lavado de camiones con pendientes hacia sistema de decantación.

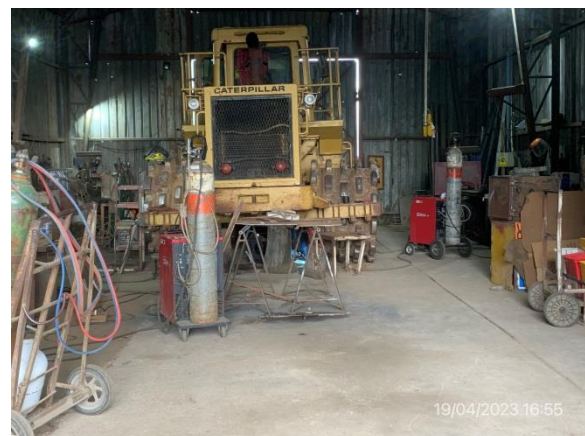
Ilustración 13 – P05. Taller techado con pavimento en hormigón.

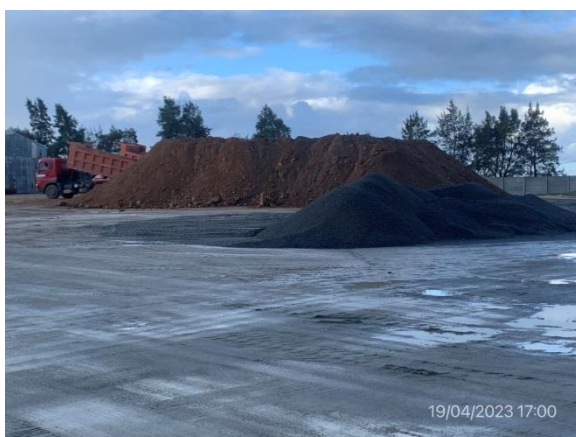
Ilustración 14 – P05. Obrador, sector de acopio de áridos.

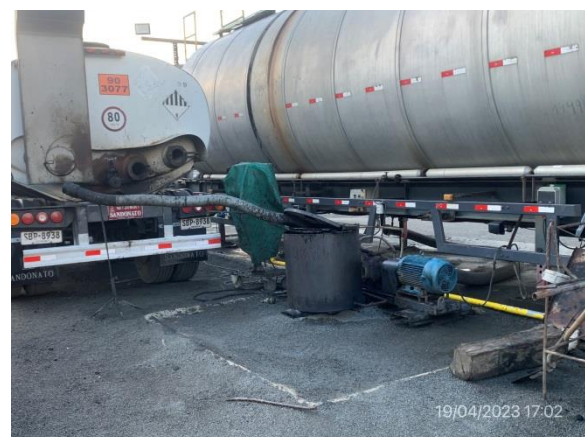
Al momento de la auditoría, la planta asfáltica no está en operación y cuenta con un envallado perimetral para prevenir derrames. Cuenta asimismo con un filtro de mangas para reducción de emisiones de material particulado, aunque sin embargo, la empresa no remitió análisis de laboratorio que demuestren valores admisibles de emisiones gaseosas según las tolerancias establecidas en el Dec 135/021. Se retoma este comentario en el apartado 7.3.

| ID: 01 | Coordenadas UTM (X – Y) | | Progresiva: 48K400, Ruta 8. | Tipo de NC: 1 |
|---|---|---|---|---|
| Descripción: No hay evidencia acerca de que las emisiones de material particulado provenientes de la planta asfáltica cumplan con la normativa vigente según Dec 135/021 de Objetivos de Calidad de Aire. | | | | |

Ilustración 15 – P05. Obrador, planta asfáltica sin actividad con envallados correctos.

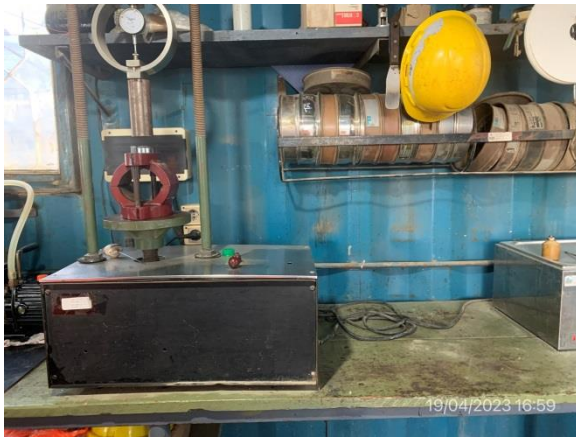
Ilustración 16 – P05. Obrador. Laboratorio de asfalto.

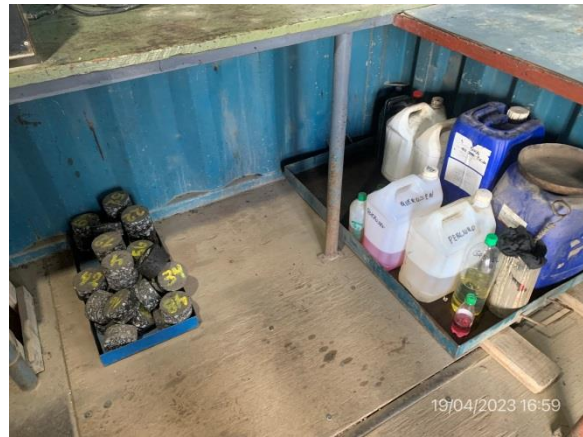
Ilustración 17 – P05. Obrador. Residuos peligrosos del Laboratorio de asfalto con envallados correctos.
