INFORME DE AUDITORÍA AMBIENTAL

RE-GA-802-C106-
20230419

C/106 - Ampliación de Contrato 21/4/2021

“Mantenimiento Mayor y Obras de Arte en rutas de la Regional I”

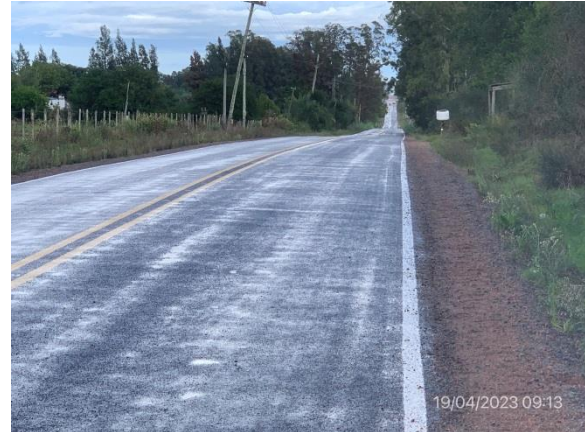
Ilustración 5 – Obras terminadas en Ramal de Ruta 36. Carpeta de rodadura en micropavimento en frío y obras de señalización terminadas.

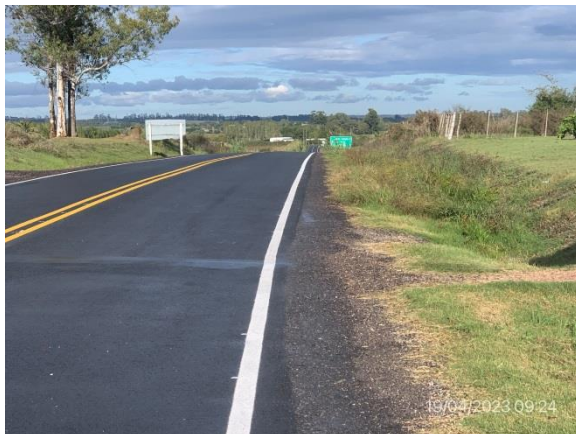
Ilustración 6 – Obras terminadas en Ramal de Ruta 36. Carpeta de rodadura en carpeta asfáltica y obras de señalización terminadas.

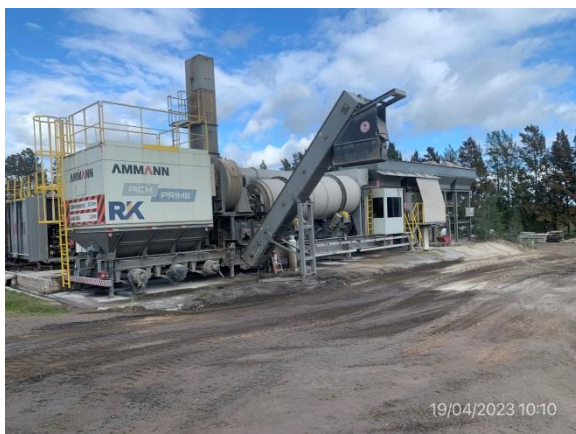
Ilustración 8 – P03, Planta asfáltica con actividad momentáneamente detenida.

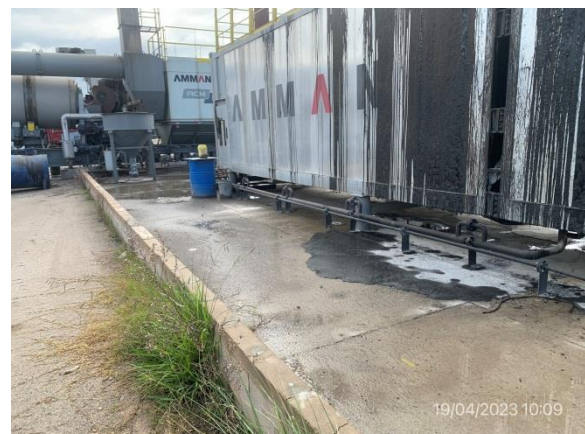
ID: 04	Coordenadas UTM (X – Y)		Progresiva: 18K600, Ruta 48
	568739	6157655	Código del hallazgo: EL – 4
Descripción: El envallado de la planta asfáltica contiene derrames solidificados tanto en el piso del envallado como en las paredes exteriores del equipo que no fueron removidos.			
Evidencia (Foto, documento, comunicación personal): Ilustración 9.

Ilustración 9 – P03. Planta asfáltica con evidencia de derrames correctamente contenidos por la estructura impermeable existente, pero sin limpieza de los mismos.

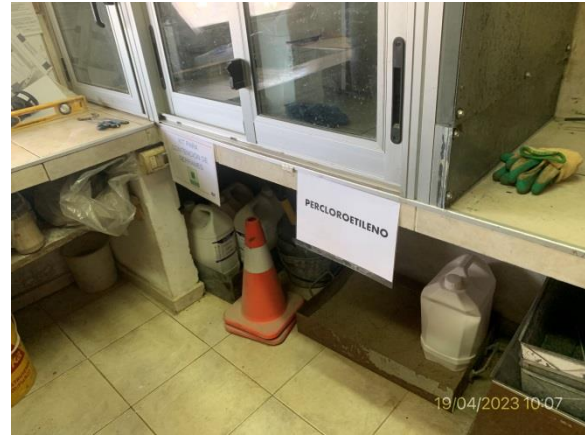
Ilustración 11 – P03, Obrador. Laboratorio de suelos y asfaltos, acopio de percloroetileno usado, correctamente contenido.

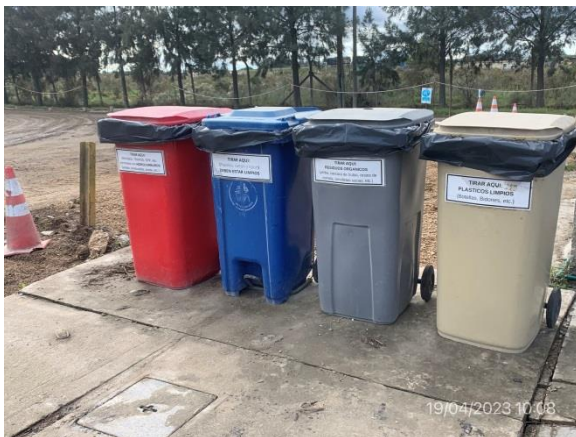
Ilustración 12 – P03, Obrador. Estación de acopio de residuos segregados por corriente de generación.

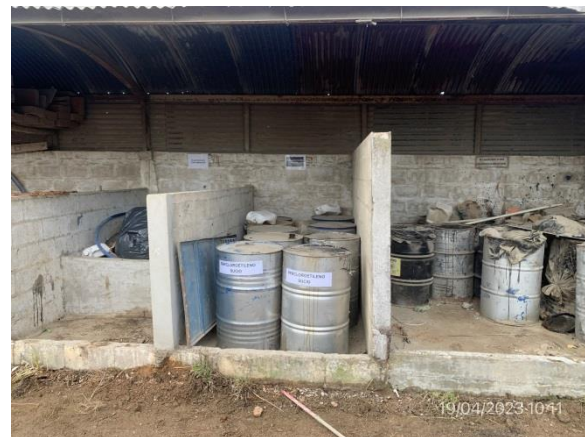
Ilustración 13 – P03, Obrador. Local techado con pavimento y envallado impermeables para acopio de tarrinas con residuos peligrosos.

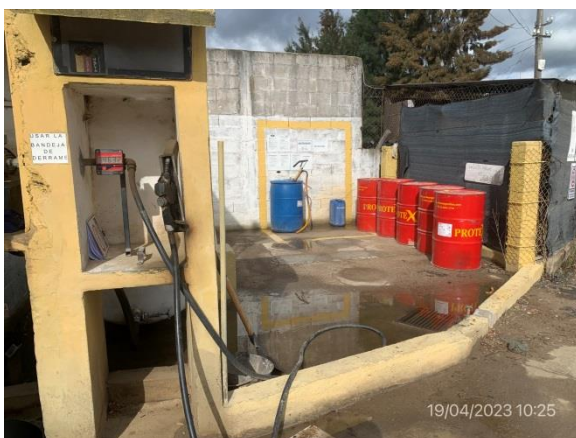
Ilustración 14 – P03, Obrador. Estación de abastecimiento de combustible con pavimento y envallado impermeable.

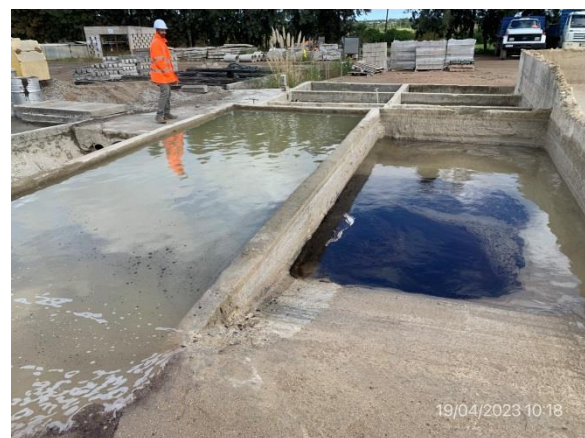
ID: 05	Coordenadas UTM (X – Y)		Progresiva: 18K600, Ruta 48
	568739	6157655	Código del hallazgo: EL – 6
Descripción: El sistema de remoción de hidrocarburos en las piletas de lavado es precario. Adicionalmente, al momento de la auditoría, la pileta de lavado de camiones tiene una de sus cámaras escurriendo hacia la cámara contigua un efluente con un sobrenadante contaminado con hidrocarburos.			
Evidencia (Foto, documento, comunicación personal): Ilustración 15.

Ilustración 15 – P03, Obrador. Pileta de lavado de camiones mixer desbordada y trasegando aguas contaminadas con hidrocarburos a pileta contigua y con sistema precario de retención de grasas y aceites

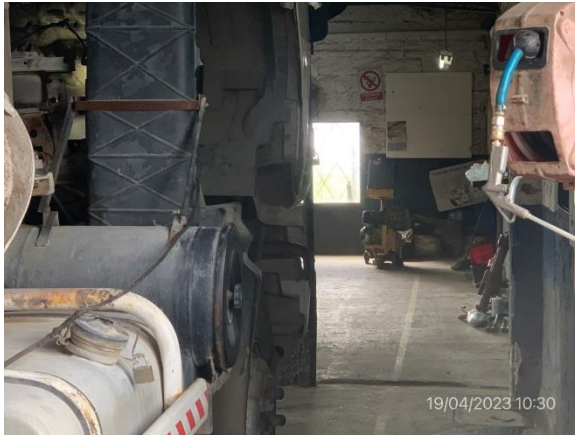
Ilustración 16 – P03, Obrador. Local cerrado para taller mecánico bajo techo

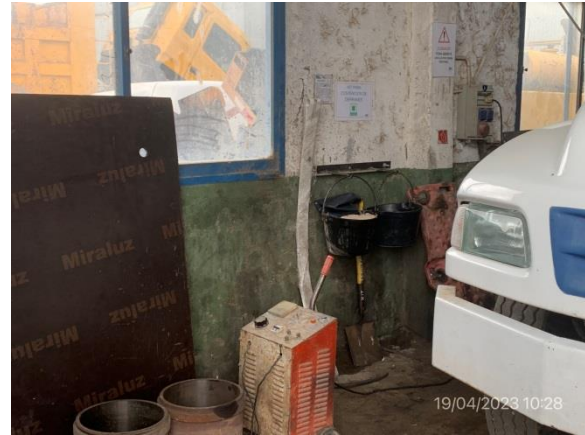
Ilustración 17 – P03, Obrador. Taller mecánico bajo techo, kit anti derrames.
