## INFORME DE GESTIÓN AMBIENTAL

### Marzo 2023 – Mayo 2023

#### Contrato de Mantenimiento por Niveles de Servicio de Ruta 1 Tramo Radial ruta 3 – km 119

# INFORME DE AUDITORIA AMBIENTAL

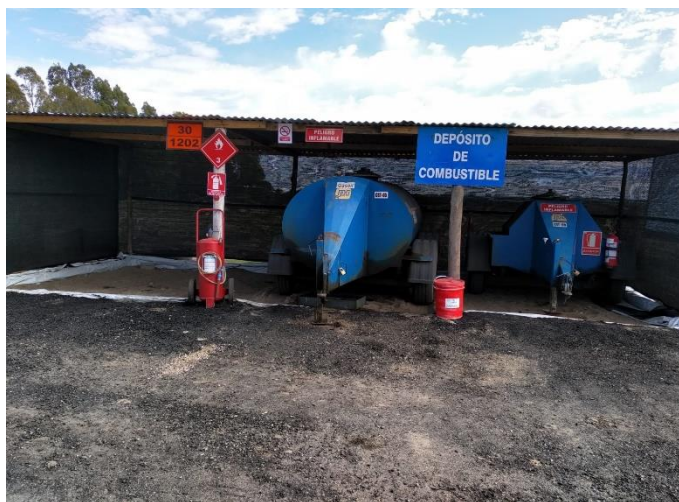
Si bien no existen grandes acopios de gas oil, la distribución de combustible a los equipos se hace con cisternas móviles, las que se llenan en las estaciones de servicio de la zona y luego recorren la obra en sus distintos frentes. Para el guardado de estas cisternas, se preparó una zona apta con techo y piso impermeable

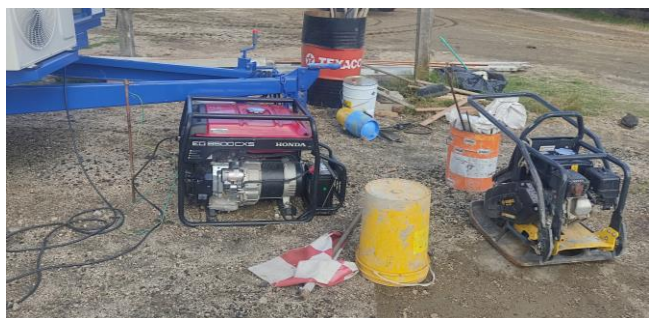
EL 16/3/2023 se realizó una auditoria por parte de DICA y asosiados, en la misma se encontró un generador sin bandeja resultando en una no conformidad, que se levantó el mismo día.

Ref.	Descripción	Requisito
2	Obrador Lat. 34°21'36.20"S, Long. 57° 3'52.23"O) Generador sin dique de contención. *	9.4 Manual Ambiental de la DNV/98.

Foto 13.1-1 Generador sin dique de contención.

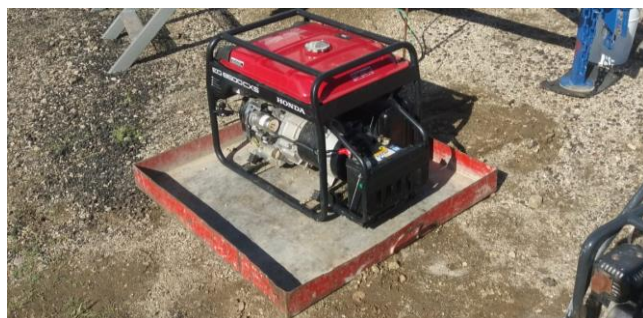
Foto 13.1-2 Corrección luego de la auditoría - bandeja de contención.

\* Serviam S.A. envía foto del generador sobre una bandeja de contención ver Foto 13.1-2.
