DEPARTAMENTO CONTRATACION DE OBRAS NACIONALES REMITE SEXTO INFORME TRIMESTRAL DE GESTION AMBIENTAL DE LA EMPRESA INCOCI - OBRA CAMINO A LA Balsa: NUEVO PUENTE SUMERGIBLE SOBRE ARROYO CORDOBES EN PASO DEL BILLAR - LICITACION P/42 - MESA DE ENTRADA UNIFICADA -

Obra: "Cno. a la Balsa: Nuevo puente sumergible sobre A° Cordobés en Paso del Billar", Licitación N.º P/42"

Asunto: Sexto Informe Trimestral de Gestión Ambiental

Licitación P/42 – Camino la Balsa, nuevo puente sumergible sobre el Arroyo Cordobés en Paso del Billar

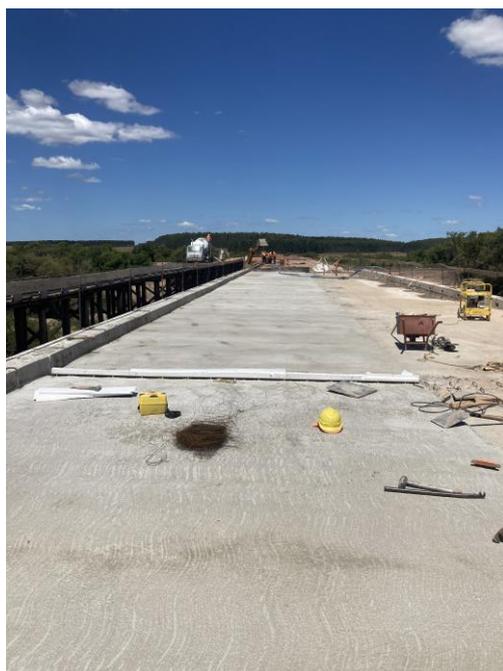
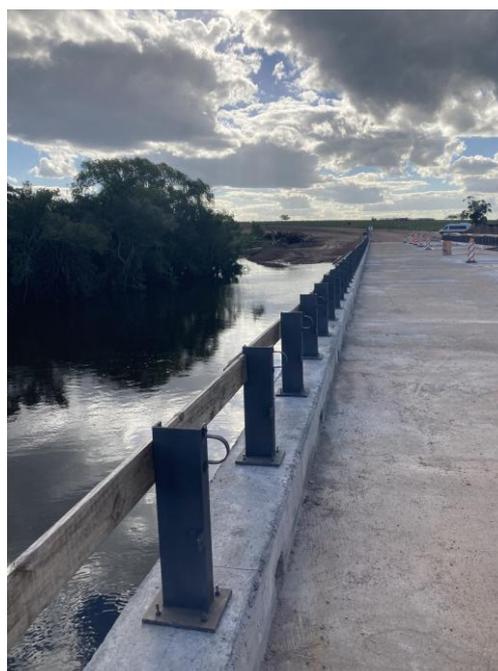
En el sexto trimestre se llevaron a cabo las siguientes tareas: construcción de vigas de pórtico, montaje de viguetas, conformación de terraplén de acceso, tendido y compactación de base granular, hormigonado de losa del puente, hormigonado de carpeta de rodadura, colocación de barandas.

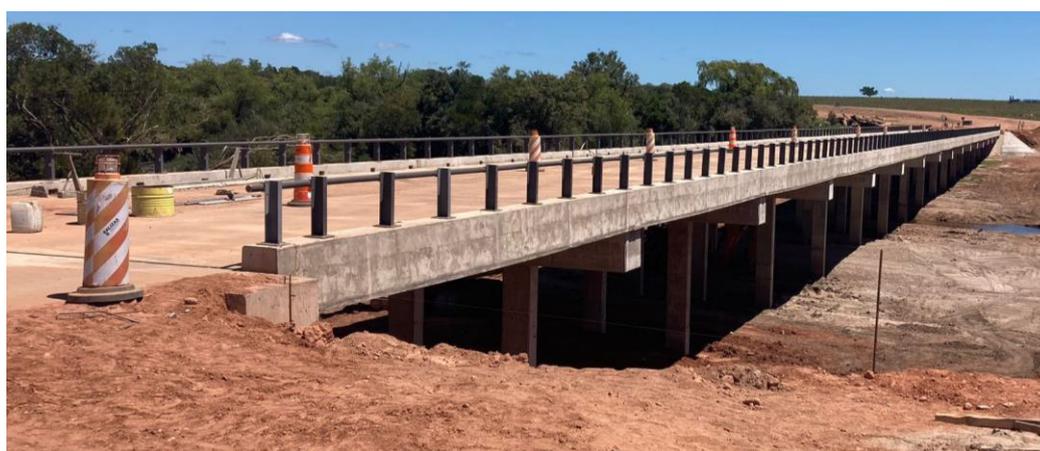
Respecto al puente de madera existente, fue desmontado. Dejando el acopio de maderas frente al campamento a la espera de ser trasladadas hacia la regional más cercana del MTOP.
