Ref.: Obras "Rehabilitación de Ruta 27 entre la progresiva 109k000 y la localidad de Vichadero, en el Departamento de Rivera".
Informe Trimestral de Gestión Ambiental.

El presente informe tiene como objetivo comunicar el cumplimiento del Plan de Gestión Ambiental presentado por la empresa Grinor para la rehabilitación de la Ruta 27 en el tramo entre las progresivas 109 km 000 y 132 km 000 Vichadero (LP/03-21).

Rehabilitación de Ruta 27 Tramo 3,
entre las progresivas 109km000 y Vichadero.

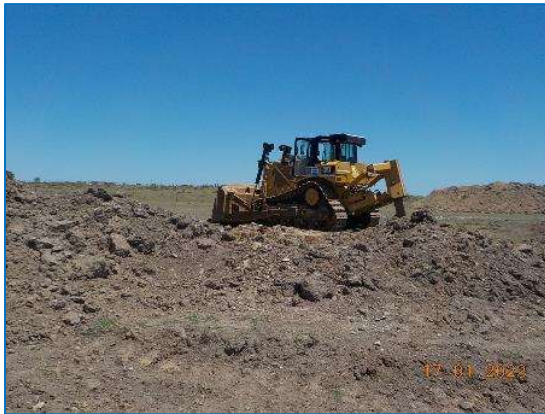
Arranque de tosca para recargo de calzada en siguiente trimestre.

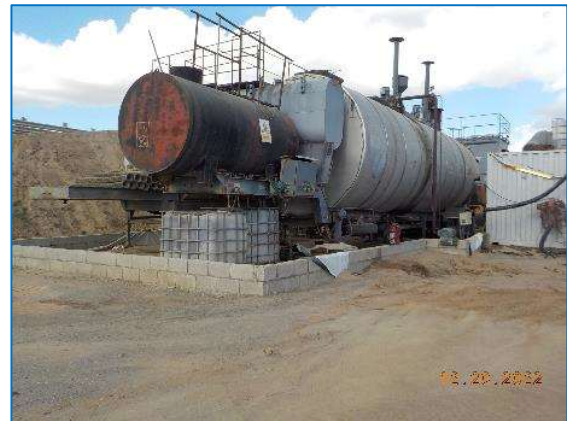
Recinto estanco para acopio en tanques.

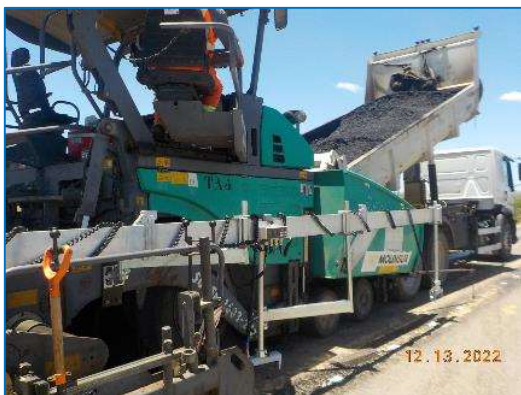
Pavimentación con sistemas ópticos de compensación para regularidad superficial.
