INFORME DE AUDITORÍA AMBIENTAL

RE-GA-802-C109-
20230504

“Ensanche y Rehabilitación de Ruta 20, tramo Escuela Rural N°56 (42K000) y Ruta 3 (70K000)”.

Tipo de Auditoría: Cierre

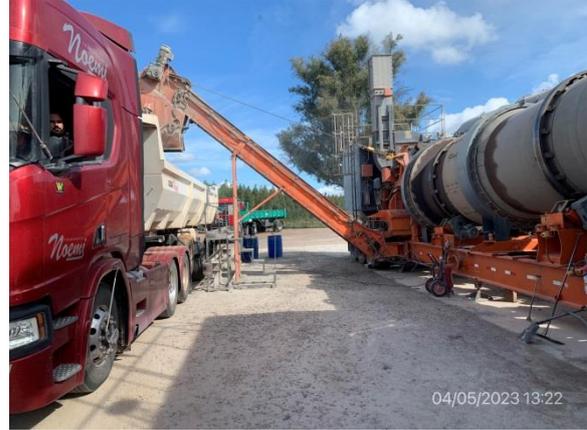
Ilustración 5 – P05, Planta asfáltica. Vallados adecuados y pavimento impermeable.

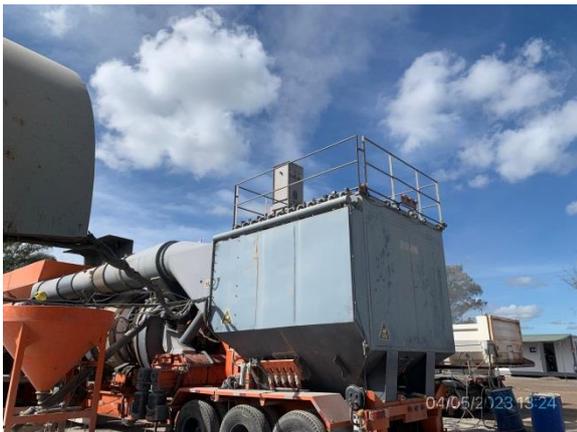
El sector de almacenaje de emulsiones asfálticas cuenta con un vallado perimetral adecuado para contener eventuales derrames. Respecto de las emisiones gaseosas y de material particulado, la evidencia aportada por la empresa, muestra que éstas incumplen la normativa vigente según Dec. 135/021 de Objetivos de Calidad de Aire. Se retoma este comentario en el apartado 7.3.

ID: 01	Coordenadas UTM (X – Y)		Progresiva: 277K800 a (-), Ruta 3	Tipo de NC: 1
	408799	6344071	Código del hallazgo: EA – 8	
Descripción: Según la evidencia aportada por la empresa, las emisiones de material particulado provenientes de la planta asfáltica incumplen la normativa vigente según Dec. 135/021 de Objetivos de Calidad de Aire.				
Evidencia (Foto, documento, comunicación personal): Informe técnico de Monitoreo de Emisiones realizado por consultora privada el 22/09/2022

Ilustración 6 – P05, Planta asfáltica. Emisiones gaseosas y de material particulado a la atmósfera fuera de rangos admisibles.

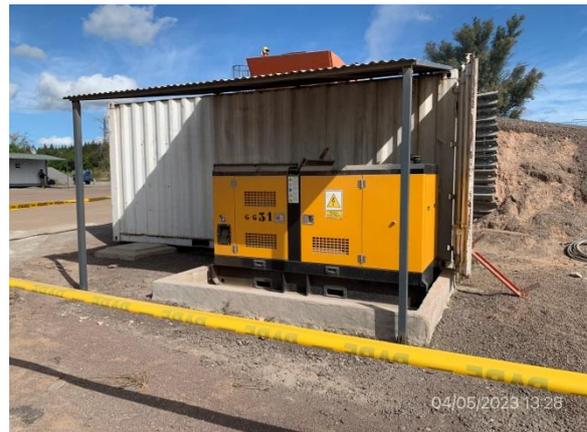
Ilustración 7 – P05, Planta asfáltica. Generador eléctrico secundario techado y con vallado perimetral.

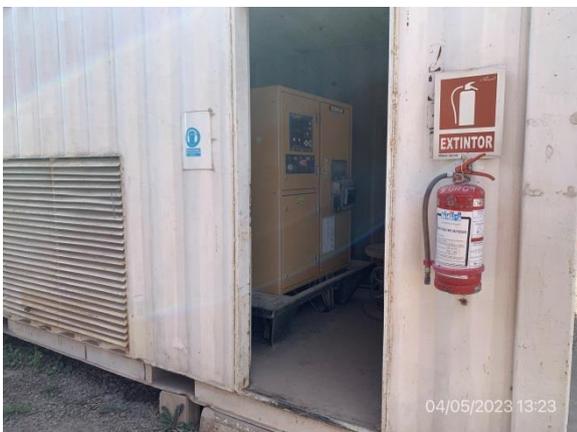
Ilustración 8 – P05, Planta asfáltica. Generador eléctrico primario ubicado en local cerrado.

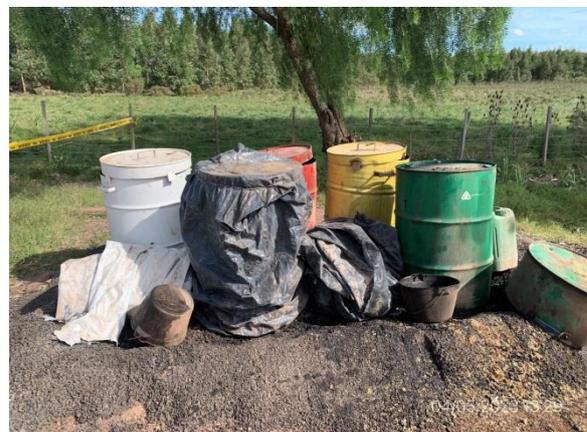
Ilustración 9 – P05, Planta asfáltica. Acopio de residuos segregados por corriente de generación.

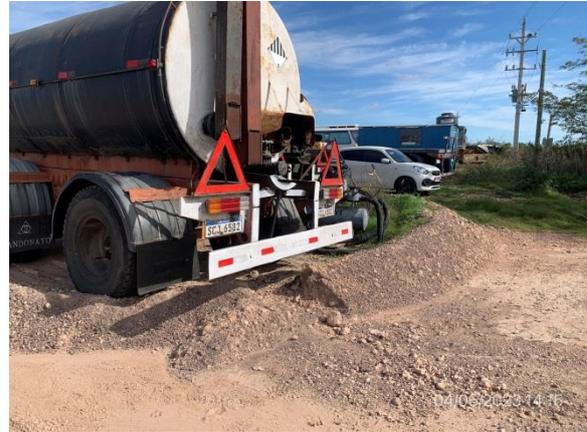
El obrador cuenta con orden y limpieza adecuados, y se observó una correcta infraestructura para el acopio y gestión de residuos segregados por corriente de generación. Las tareas de mantenimiento mecánico se ejecutan sobre un pavimento en condiciones adecuadas y cuenta con un sector vallado de acopio para baterías usadas. Sin embargo, el pavimento donde se estacionó el tanque de emulsiones asfálticas no cuenta con impermeabilización y su vallado perimetral se encuentra perforado. Se retoma este comentario en el apartado 7.3.

ID: 04	Coordenadas UTM (X – Y)		Progresiva: 44K000 a (+), Ruta 20	Tipo de NC:2
	437087	6351620	Código del hallazgo: PEL – 6	
Descripción: En el obrador de la empresa el tanque de emulsiones asfálticas se encuentra sobre una superficie sin adecuada impermeabilización y con un vallado perimetral perforado, lo cual limita la posibilidad controlar derrames nocivos para el ambiente. Lo anterior contraviene el PGA de la obra y el apartado 10.2 del MAV de 1998.				
Evidencia (Foto, documento, comunicación personal): Ilustración 11.

Ilustración 11 – P03, Obrador principal. Sector de almacenaje de emulsiones asfálticas con pavimento sin impermeabilizar y con vallado perimetral perforado.

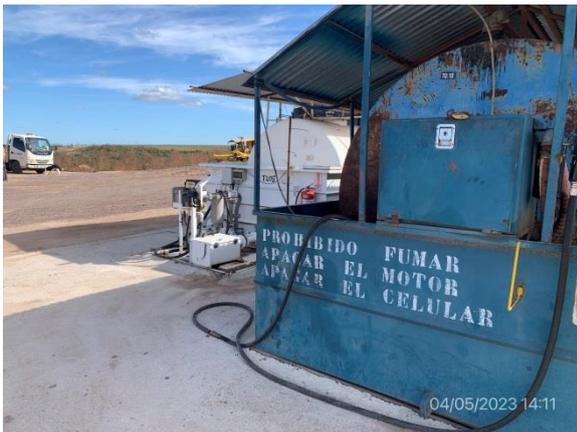
Ilustración 12 – P03, Obrador principal. Depósito de combustible con vallado perimetral.

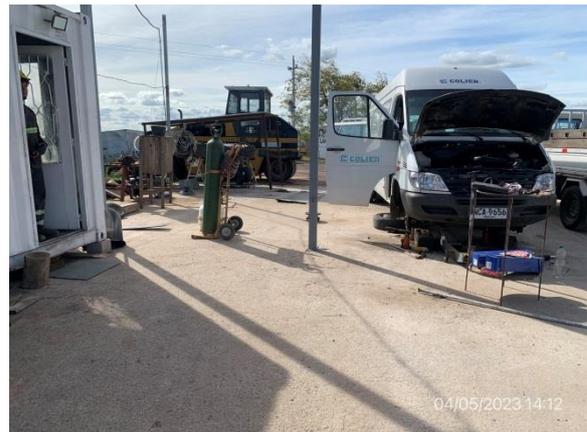
Ilustración 13 – P03, Obrador principal. Taller mecánico a cielo abierto con pavimento impermeable.

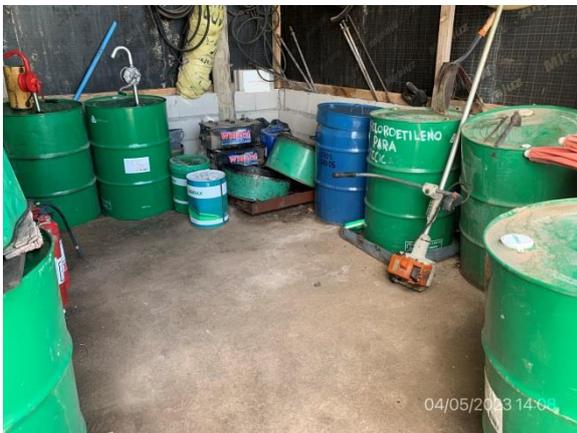
Ilustración 14 – P03, Obrador principal. Acopio de lubricantes en sector con pavimento y vallado impermeables.

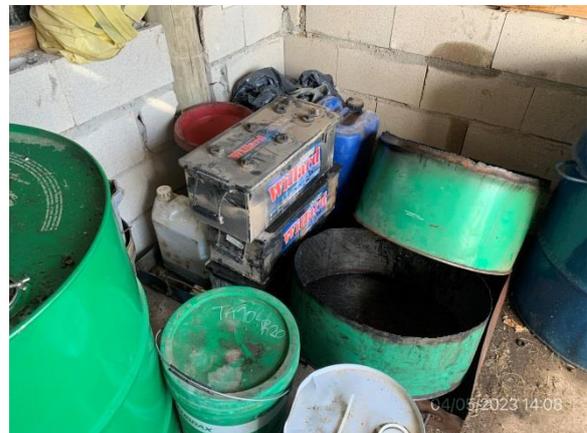
Ilustración 15 – P03, Obrador principal. Acopio de baterías en sector con pavimento y vallado impermeable.

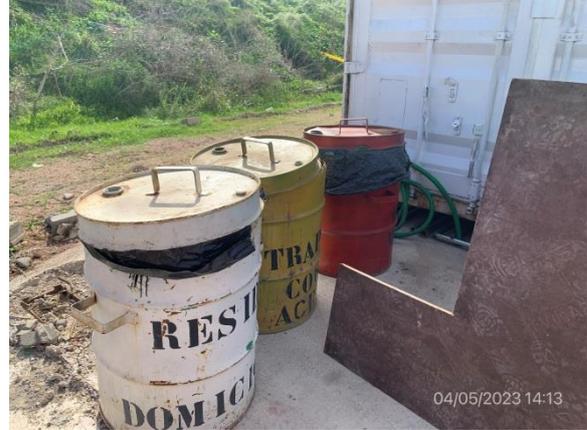
Ilustración 17 – P03, Obrador principal. Acopio de residuos segregados por corriente de generación.

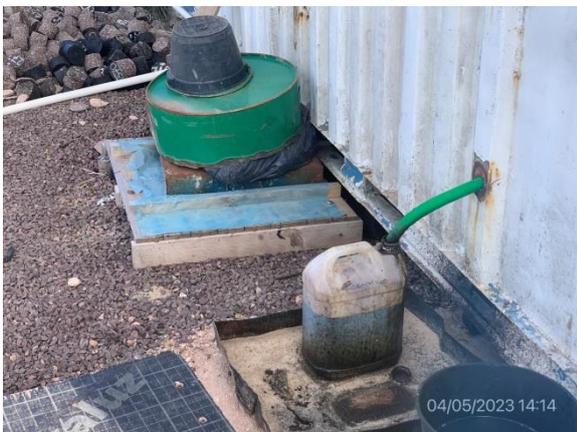
Ilustración 20 – P03, Obrador principal Acopio de perclorotileno usado en tarrina con vallado perimetral.

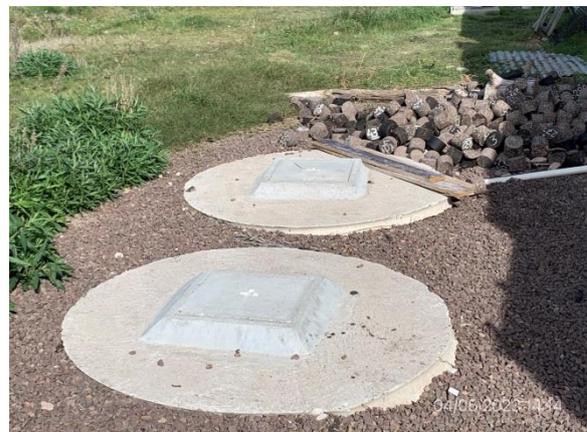
Ilustración 21 – P03, Obrador principal. Pozo impermeable para aguas servidas domésticas.

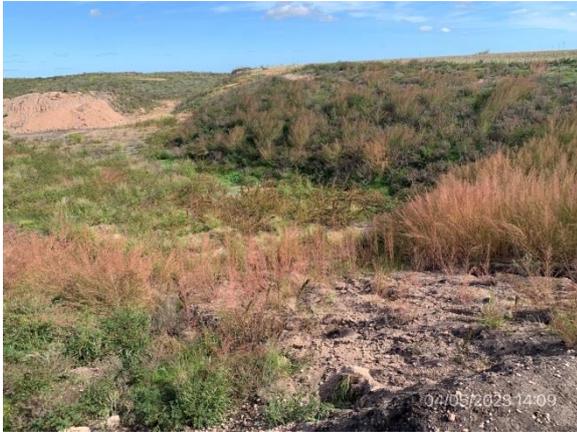
ID: 02	Coordenadas UTM (X – Y)		Progresiva: 44K000 a (+), Ruta 20	Tipo de NC: 1
	437087	6351620	Código del hallazgo: CMP – 10	
Descripción: La cantera del Padrón N°5947 de la 4ª Sección Catastral de Rio Negro, P03, contó con permisos ambientales de extracción hasta enero de 2023. Si bien la explotación del yacimiento se realizó con los permisos ambientales vigentes y se han ejecutado las tareas de recuperación ambiental, no hay evidencia de que se hayan iniciado los trámites de cierre ambiental ante DINACEA. Lo anterior contraviene lo indicado en la RM 360/2020 que otorga la AAO, en sus ordinales 2º g) y 3º.				
Evidencia (Foto, documento, comunicación personal): Ilustración 22, Ilustración 23, Ausencia de documentación.

Ilustración 22 – P03, Cantera. Cobertura con suelo removido terminada y tapiz vegetal en crecimiento

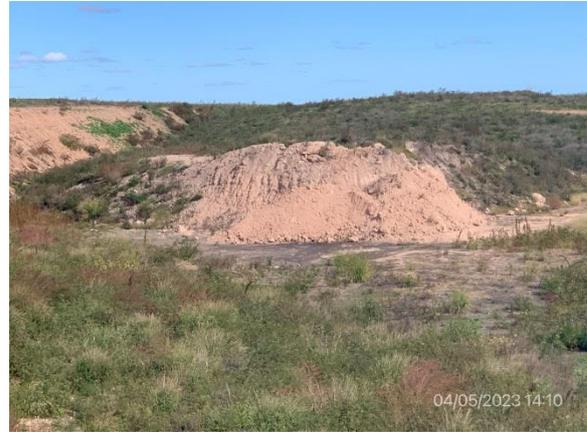
Ilustración 23 – P03, Cantera. Acopio de material a beneficio del propietario.

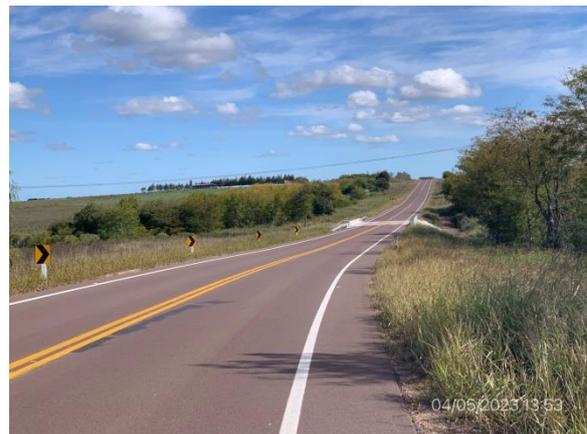
Ilustración 25 – Tramo de Ruta 20 terminado y abierto al tránsito.

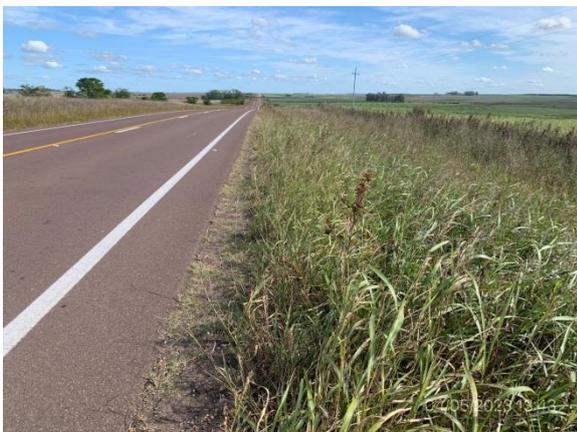
Ilustración 26 – Faja pública de Ruta 20 con condiciones adecuadas en su drenaje natural y tapiz vegetal.
