INFORME DE AUDITORÍA AMBIENTAL

RE-GA-802-C115-
20230504

C/115 - Ampliación de Contrato 01/07/2021. Grupo 2

“Proyecto y construcción del ensanche y refuerzo de los puentes de Ruta 20 sobre C^{da} del Sauce (51K980), A^o Don Esteban (58K280) y C^{da} del Rosario (64K880)”.

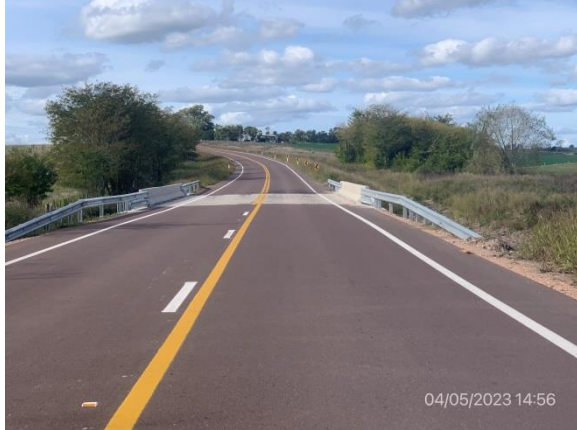
Ilustración 4 – P03, Puente sobre C^{da} del Rosario. Obra terminada y abierta al tránsito.

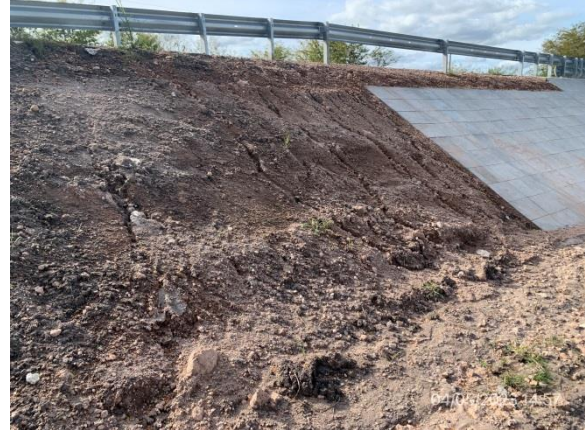
En general los accesos a los puentes fueron correctamente conformados de acuerdo al PRA. No obstante, el escurrimiento pluvial provocó erosión en varios sectores de los terraplenes de las sendas a (+) en dos puentes. Se retoma este comentario en el apartado 0.

Ilustración 5 – P03, Puente sobre C^{da} del Rosario, talud sobre senda a (+) con erosión por escurrimiento pluvial.

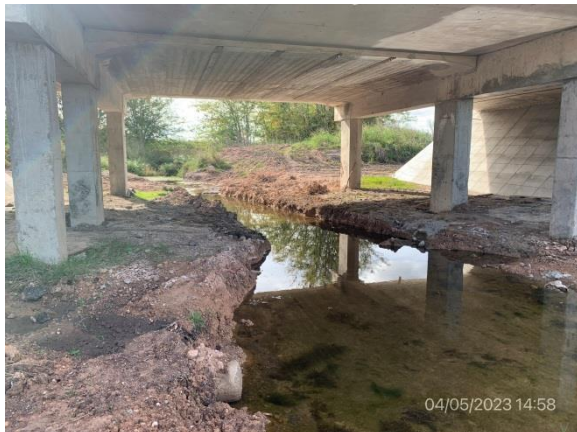
Ilustración 6 – P03, Puente sobre C^{da} del Rosario. Curso de agua limpio y sin ROCs u otros residuos.

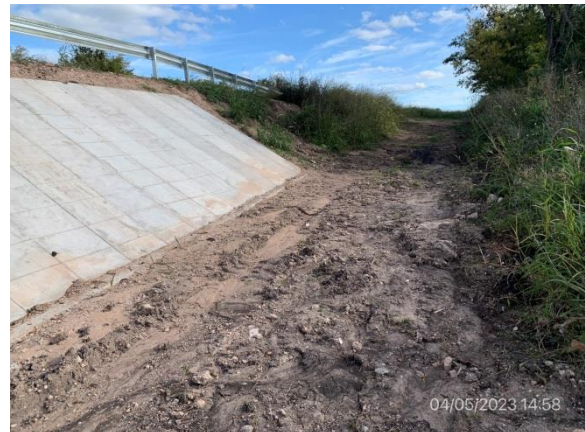
Ilustración 7 – P03, Puente sobre C^{da} del Rosario Campamento provisorio desmontado y recuperación ambiental terminada, zona limpia de residuos.

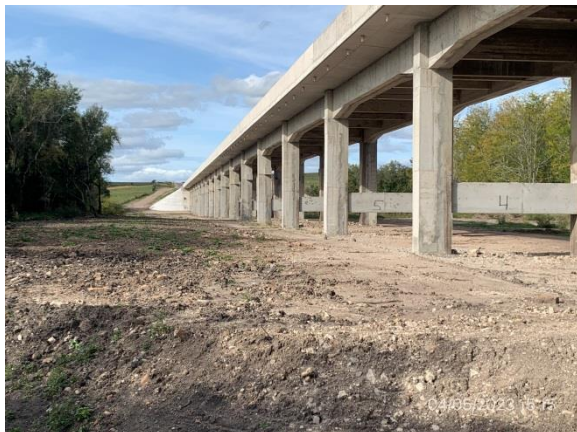
Ilustración 8 – P02, Puente sobre A° Don Esteban. Obra terminada y abierta al tránsito.

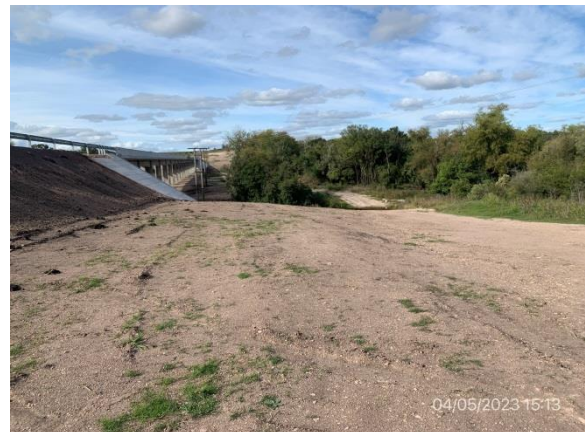
ID: 02	Coordenadas UTM (X – Y)		Progresiva: 58K280, Ruta 20	Tipo de NC: 2
	448895	6356708	Código del hallazgo: RS – 7	
Descripción: La obra en el puente sobre el A° Don Esteban – P02 – no cuenta con infraestructura suficiente para la gestión de residuos, al existir una distancia considerable entre la zona de trabajos en el tablero en construcción y la estación de residuos existente en el campamento. Por tal razón, se comprobó la existencia de residuos mal dispuestos en una zona ambientalmente sensible, como lo es la planicie de inundación del curso de agua. Lo anterior contraviene el apartado 9.2 del MAV de 1998.				
Situación actual: Cumplida.				
Evidencia (Foto, documento, comunicación personal): El obrador del puente sobre el A° Don Esteban fue desmantelado y la zona está libre de cualquier tipo de residuos. Ilustración 9.

Ilustración 9 – P02, Puente sobre A° Don Esteban. Campamento provisorio desmontado y recuperación ambiental terminada, zona limpia de residuos.

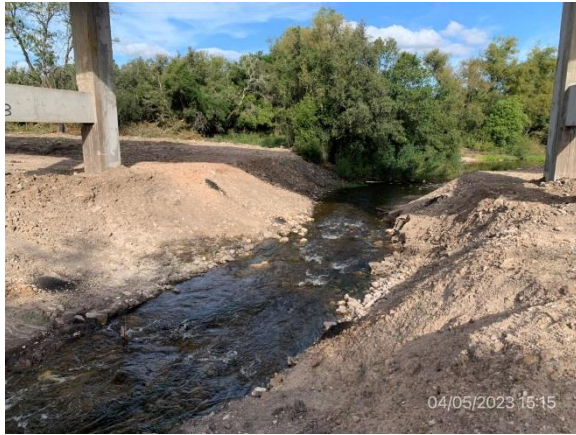
Ilustración 10 – P02, Puente sobre A° Don Esteban. Curso de agua limpio y sin ROCs u otros residuos.

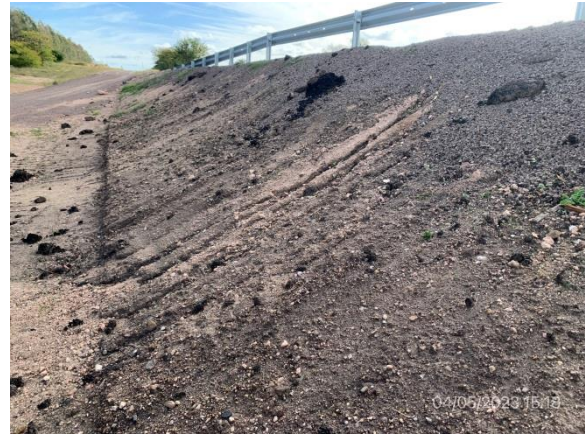
Descripción:
En los puentes sobre C^{da} del Sauce y A° Don Esteban – P01 y P02 – sobre la senda a (+) hay zonas erosionadas, producto del escurrimiento pluvial sobre suelo desnudo con pendiente pronunciada.

Observación: Incumplimiento de un requisito establecido como criterio de auditoría (PGA de Obra, PRA de Obra, Manual Ambiental para Obras y Actividades del Sector Vial de la DNV, Pliego de Condiciones, Contrato de Obra, etc.) que puede derivar en un impacto ambiental menor.

Ilustración 11 - P02, Puente sobre A° Don Esteban. Talud sobre senda a (+) con erosión por escurrimiento pluvial.

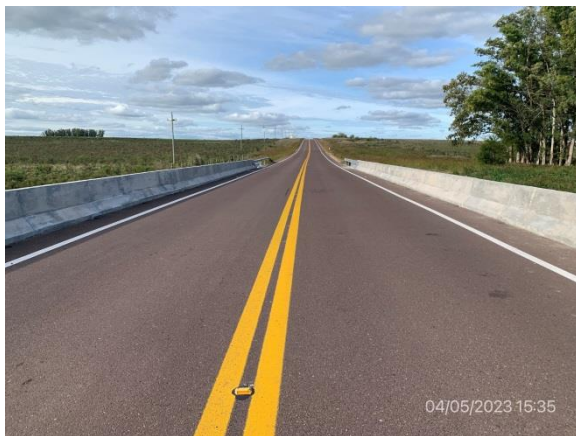
Ilustración 12 – P01, Puente sobre C^{da} del Sauce. Obra terminada y abierta al tránsito.

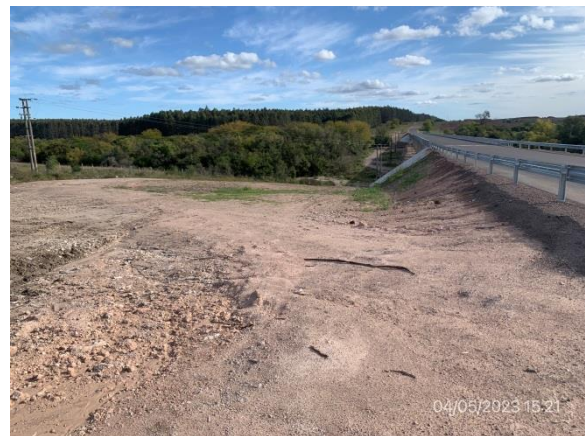
Ilustración 13 – P01, Puente sobre C^{da} del Sauce. Taludes con empastado en crecimiento, con erosión por escurrimiento pluvial.

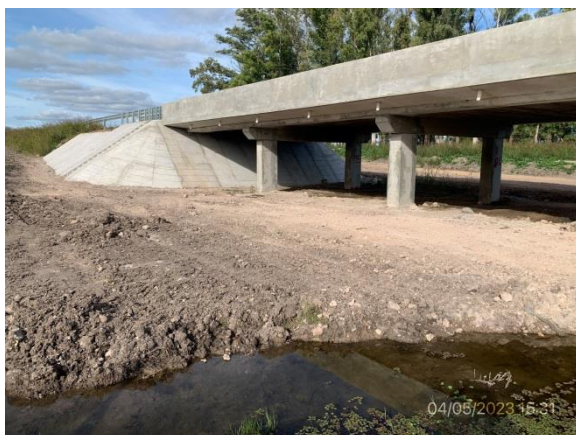
Ilustración 14 – P01, Puente sobre C^{da} del Sauce. Curso de agua limpio y sin ROCs u otros residuos.

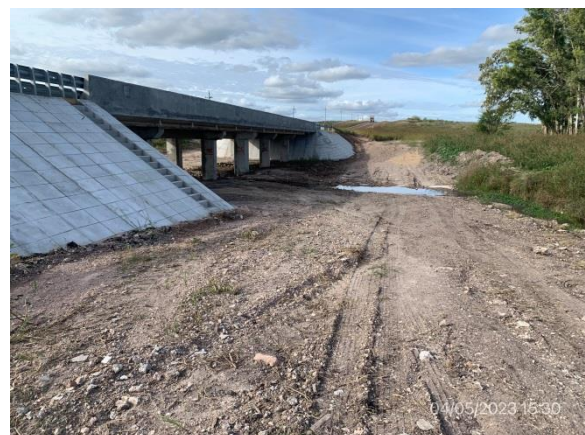
Ilustración 15 – P01, Puente sobre C^{da} del Sauce. Campamento provisorio desmontado y recuperación ambiental terminada, zona limpia de residuos.

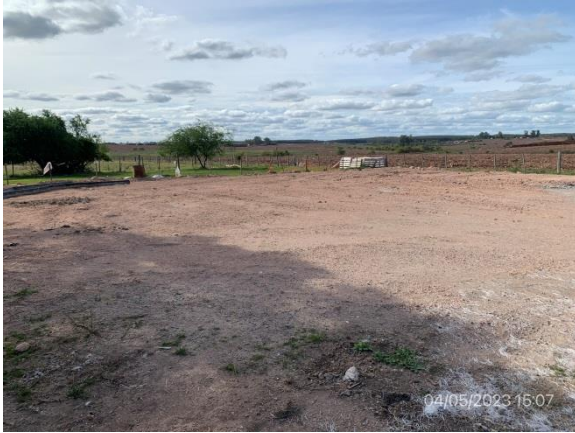
Al momento de la auditoría, ese obrador está desmontado y la empresa ejecutó las tareas de recuperación ambiental previstas en el PRA, tales como la limpieza general del predio y retiro de residuos. Algunas mejoras en el predio como plataformas compactadas y acopios granulares quedaron a beneficio del Ministerio del Interior, propietario del predio, quien aceptó las mismas mediante nota del 17/04/2023.

Ilustración 16 – P04, Obrador principal desmontado. Plataforma compactada a beneficio del propietario.

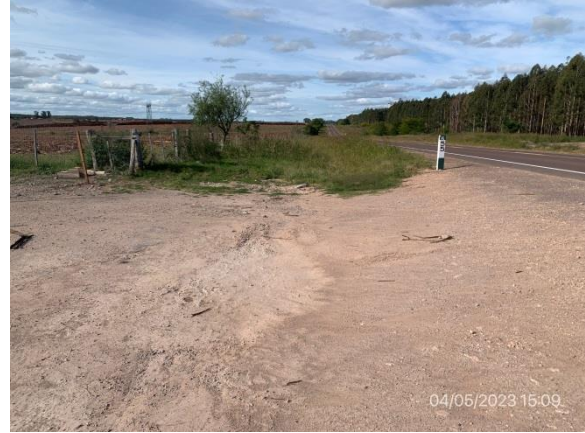
Ilustración 17 – P04, Obrador principal acceso a Ruta 20 con pavimento granular compactado a beneficio del propietario.
