INFORME DE AUDITORÍA AMBIENTAL

RE-GA-802-C142-
20230413

“Rehabilitación de Ruta 30, tramo 209K000 – 222K000”

Tipo de Auditoría: Cierre.

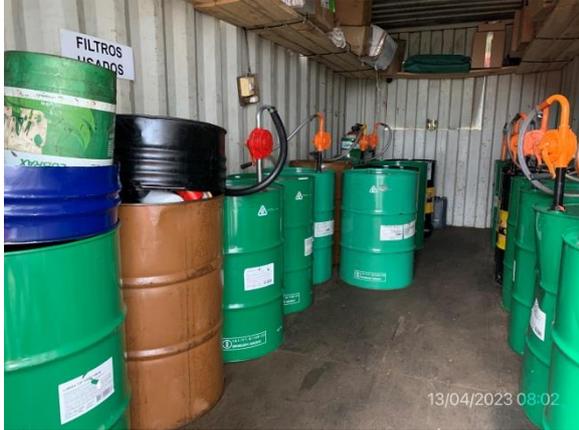
Ilustración 4 – P03, Obrador. Acopio de lubricantes y residuos contaminados en local cerrado.

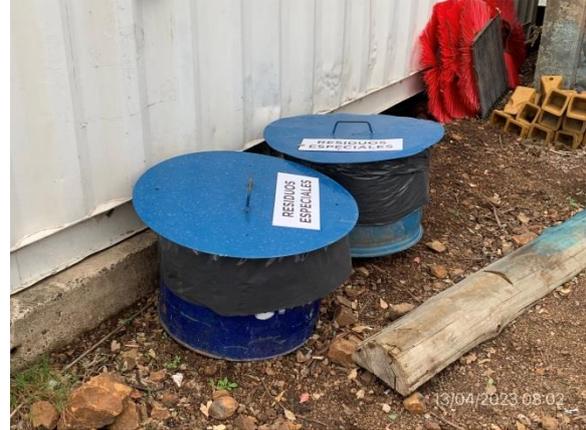
Ilustración 5 – P03, Obrador. Estación de acopio de residuos segregados por origen.

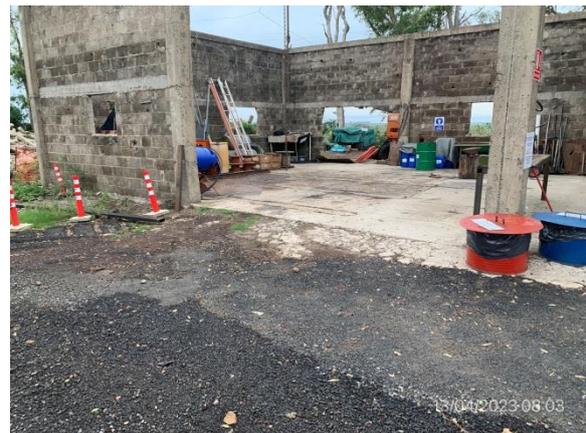
Ilustración 7 – P03, Obrador. Explanada impermeable para mantenimiento liviano de maquinaria.

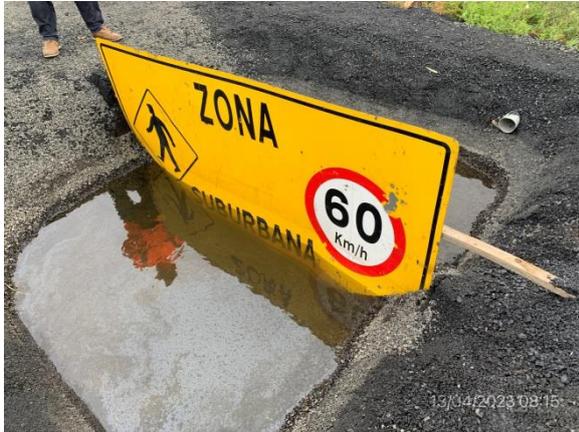
En obrador ubicado en el padrón N°2086 de la 3ª Sección Catastral de Artigas, P03, los efluentes oleosos provenientes del lavado de los camiones que transportan mezcla asfáltica son conducidos a un reservorio sobre el cual no está probada su estanqueidad. Tampoco está dotado de los elementos necesarios para una separación adecuada de grasas y aceites.

Lo anterior contraviene el Art. 10.2 del MAV 1998.

Ilustración 16 – P03, Planta Asfáltica. Reservorio precario de aguas oleosas de lavado de camiones.

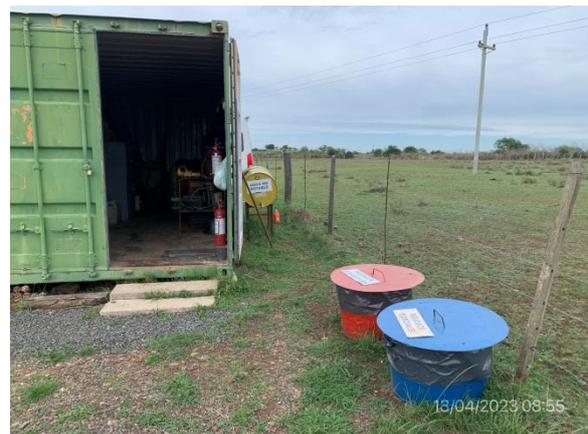
Ilustración 19 – P04, Cantera. Estación de acopio de residuos segregados por origen.

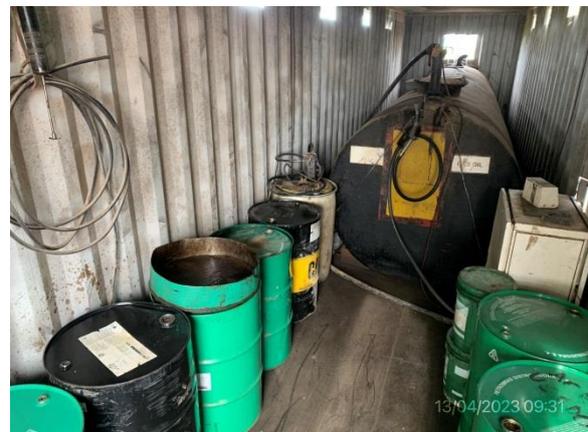
Ilustración 21 – P04, Cantera. Contenedor cerrado albergando tanque de combustible y tarinas de aceites.

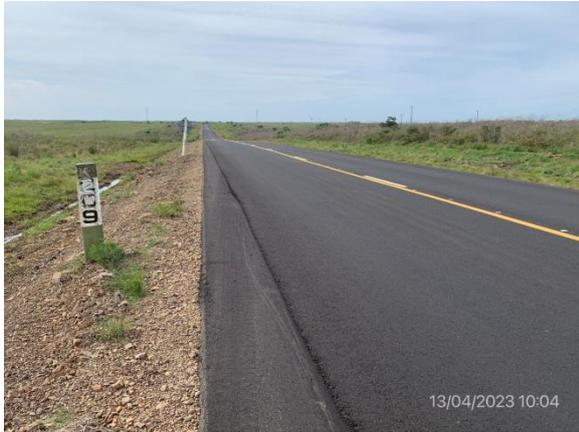
Ilustración 22 – P02, Fin de tramo. Ruta 30 progresiva 209K000. Tramo terminado, faja pública con drenaje adecuado y tapiz vegetal en crecimiento.

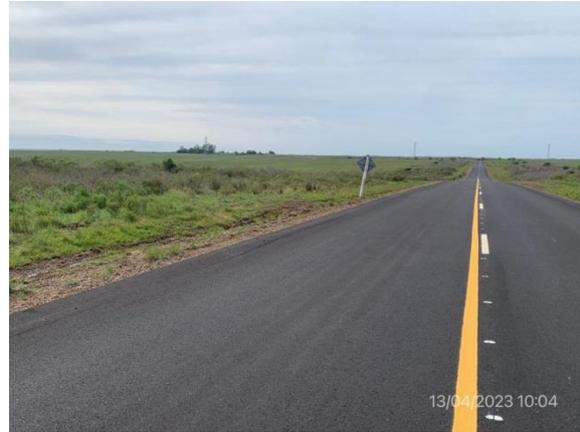
Ilustración 23 – Tramo terminado. Carpeta de rodadura terminada con obras de señalización concluidas.
