## INFORME DE AUDITORÍA AMBIENTAL

RE-GA-802-C155-  
20230413

# Informe de Auditoría Ambiental C155 – Contrato básico 20/03/2023.

## “Rehabilitación de Ruta 30, tramo 193K000 – 209K000”

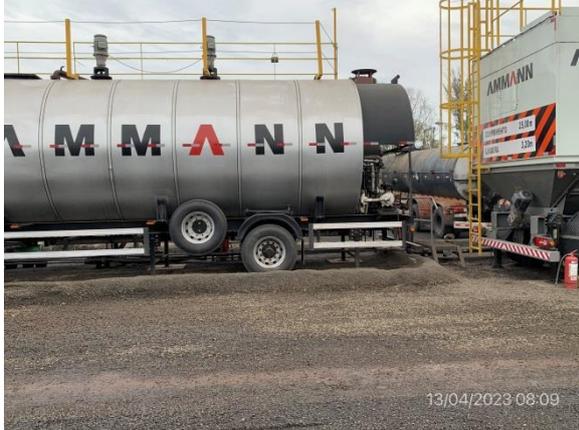
Ilustración 10 – P03, Planta Asfáltica. Tanque de emulsiones y asfaltos con envallado perimetral.

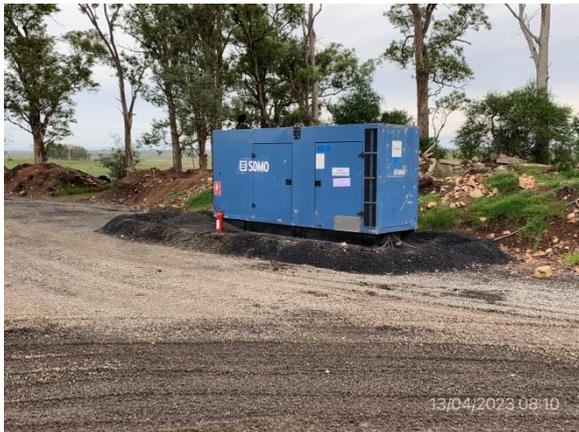
Ilustración 12 – P03, Planta Asfáltica. Generador eléctrico con envallado perimetral.

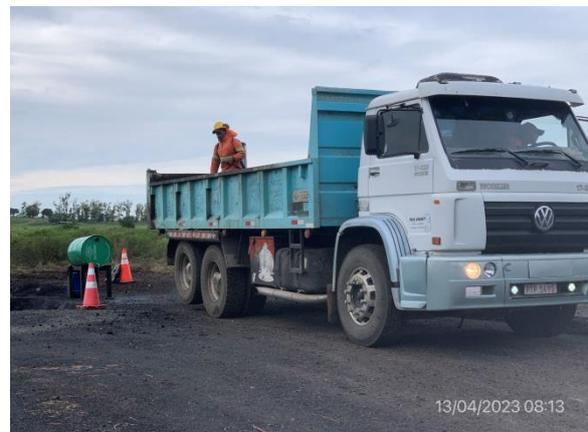
La zona de lavado de camiones consiste en una explanada que Traxpalco SA pavimentó con carpeta asfáltica, conformando pendientes hacia un pozo precario que oficia de estructura de decantación. Se retoma este comentario en el apartado 7.3

ID: 04	Coordenadas UTM (X – Y)		Progresiva: 173K400 a (+), Ruta 30	Tipo de NC: 2
	567632	6596960	Código del hallazgo: EL - 6	
<b>Descripción:</b> En obrador ubicado en el padrón N°2086 de la 3ª Sección Catastral de Artigas, P03, los efluentes oleosos provenientes del lavado de los camiones que transportan mezcla asfáltica son conducidos a un reservorio sobre el cual no está probada su estanqueidad. Tampoco está dotado de los elementos necesarios para una separación adecuada de grasas y aceites. Lo anterior contraviene el Art. 10.2 del MAV 1998.				
<b>Evidencia (Foto, documento, comunicación personal):</b> Ilustración 15, Ilustración 16.

Ilustración 15 – P03, Planta Asfáltica. Plataforma de lavado de camiones impermeable y con pendiente hacia reservorio.

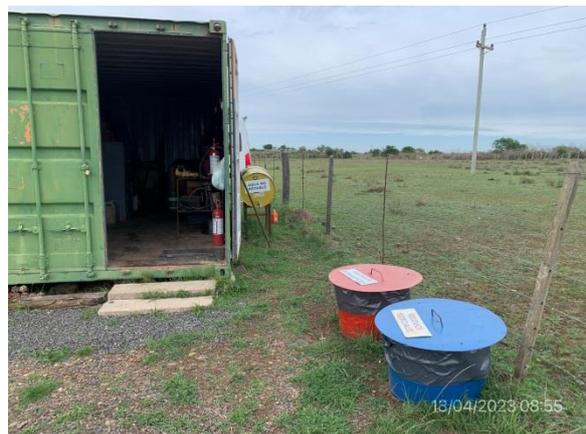
Ilustración 19 – P04, Cantera. Estación de acopio de residuos segregados por origen.

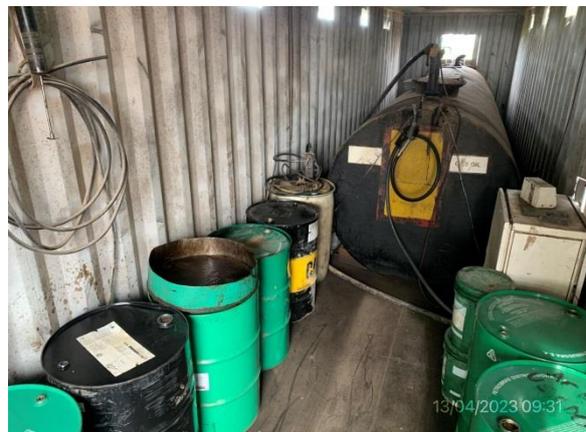
Ilustración 21 – P04, Cantera. Contenedor cerrado albergando tanque de combustible y tarrajas de aceites.

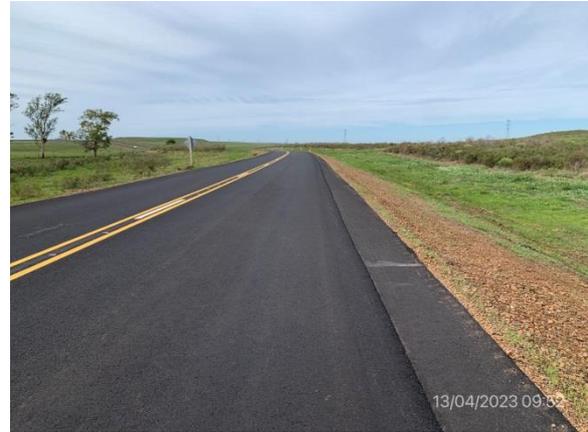
*Ilustración 23 – Ruta 30, tramo terminado con obras de señalización ejecutadas. Faja pública con drenaje adecuado y tapiz vegetal en crecimiento.*
