INFORME DE AUDITORIA AMBIENTAL DE CIERRE DE OBRA

Obra: C/108 Básico y Modificaciones

Básico: Ensanche y Rehabilitación de Ruta N° 20, Tramo: Ruta 24 (9km500) y Escuela Rural N° 56 (42km000)

Fecha auditoría: 20/06/2023

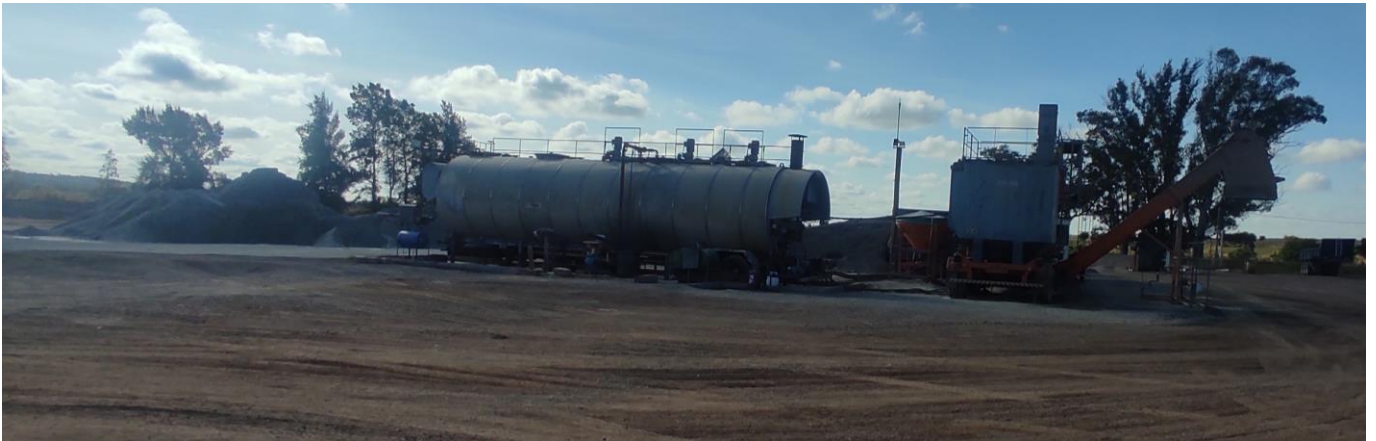
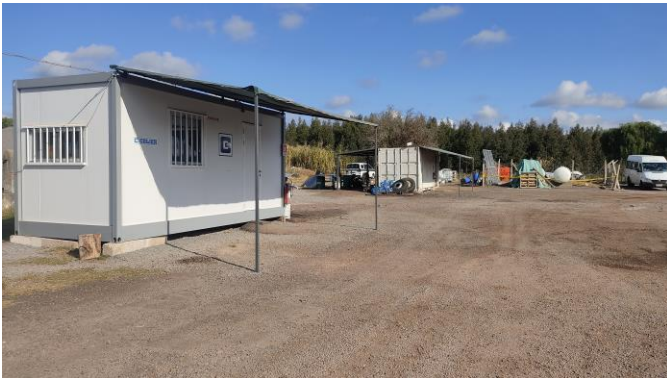
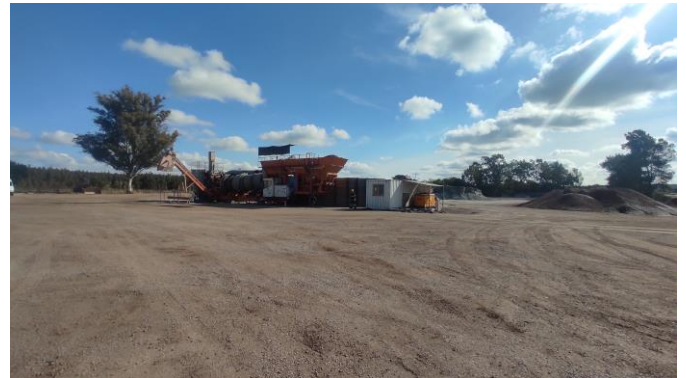
Foto 10.1-1 Vistas Planta de Asfalto.

Se están implementando mediciones en la Planta de Asfalto ubicada en Ruta 3 para el control y seguimiento de los requisitos establecidos en el Decreto 135/021 (Calidad del Aire), se analizan acciones a tomar frente a desvíos.

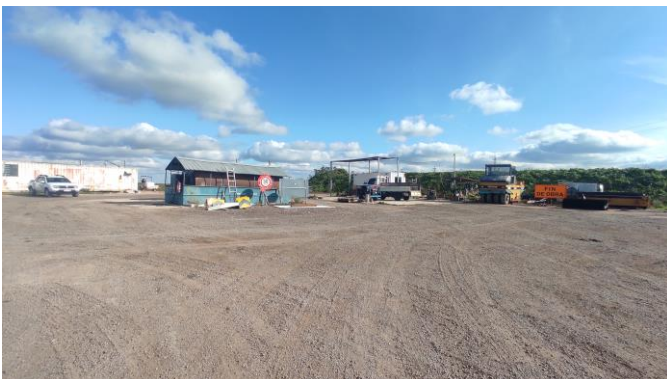
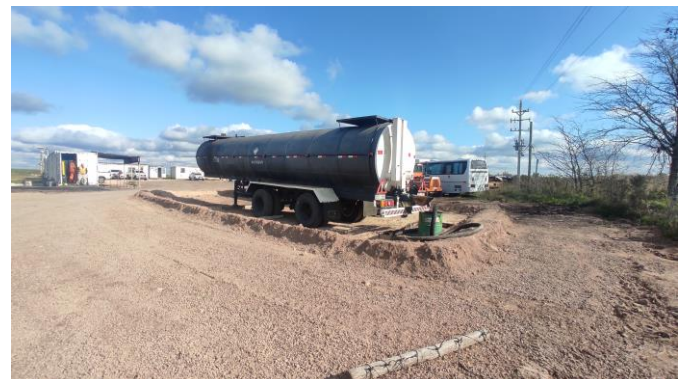
Foto 10.2-1 Vistas Obrador.

La Planta de Asfalto ubicada en Ruta 3 y el Obrador ubicado en Ruta 20 siguen operativos pues el contratista tiene aún dos obras vinculadas a estas instalaciones, tal como se detalla en el IRA (08/06/23).

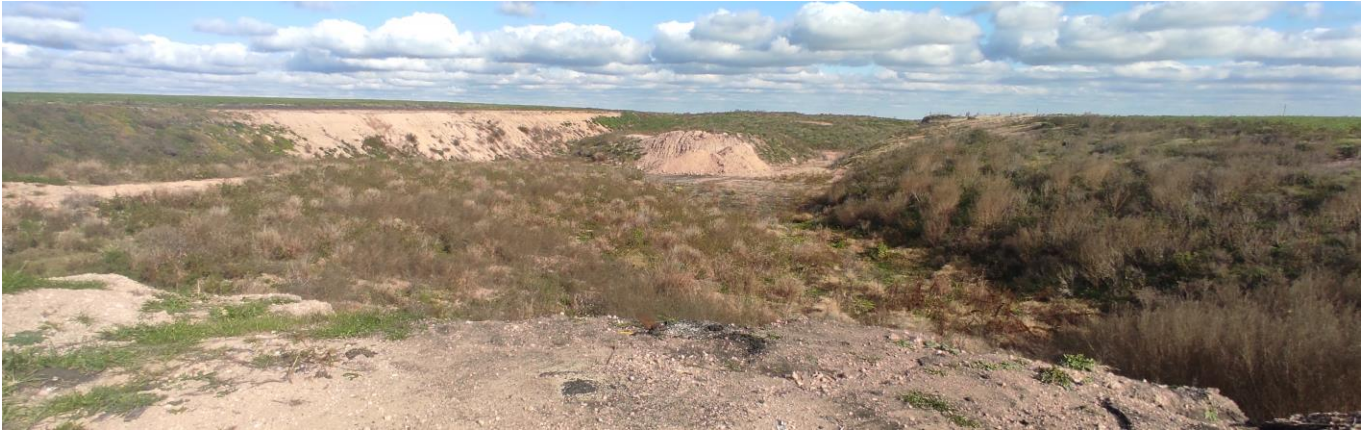
Foto 10.3-1 Vista Cantera Padrón 5947.

La Cantera Padrón 5947, de la 4º Sección Catastral del Dpto. de Río Negro, presenta un frente de trabajo lindero al predio del obrador en Ruta 20 en el que aún no se han realizado las actividades de recuperación ambiental pues se realizarán conjuntamente con la recuperación ambiental del obrador; el resto del área de la cantera se encuentra con cubierta vegetal arraigada en las zonas donde se suavizaron las pendientes, en proceso de crecimiento, se destaca la recuperación del suelo en armonía con el paisaje.

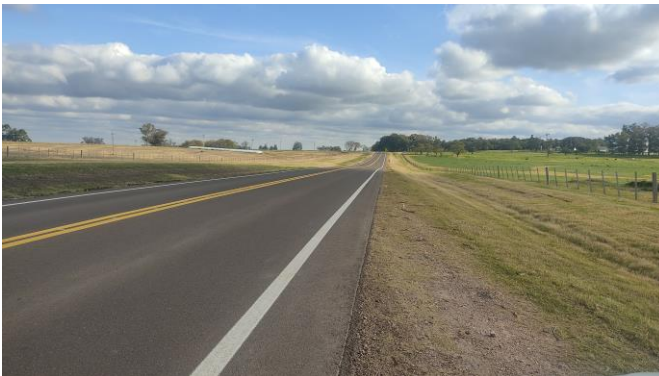
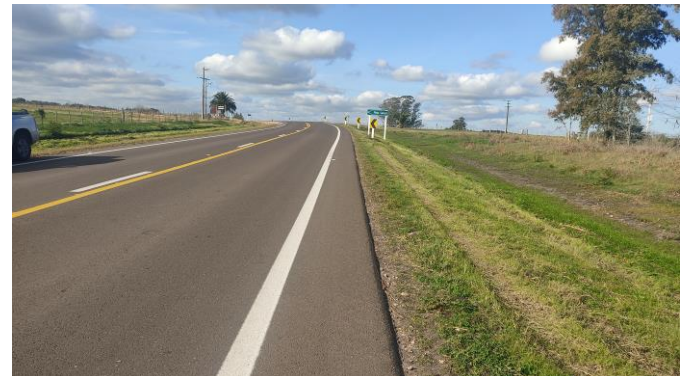
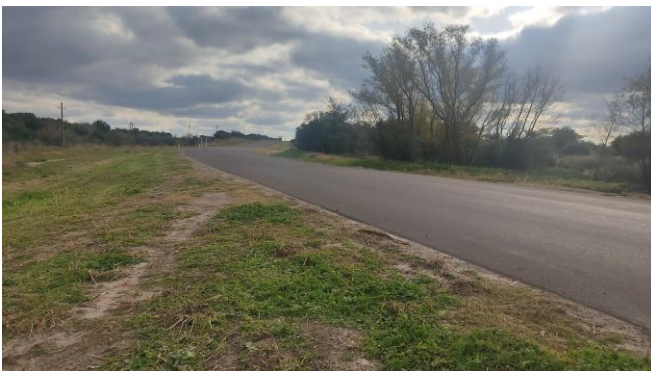
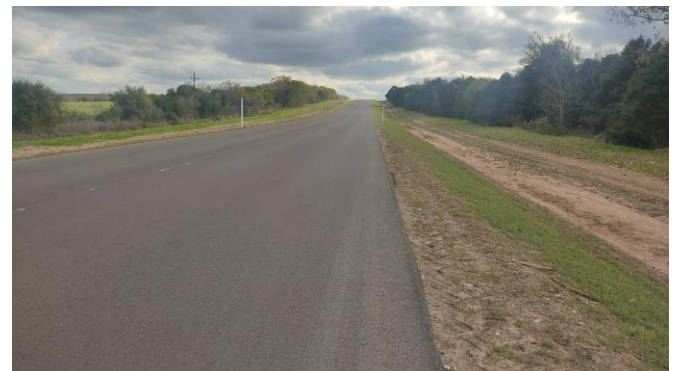
Foto 10.4-1 Vistas del tramo del contrato.

La faja se encuentra sin vestigios de la intervención, cubierta de suelo fértil y bien drenada.

A nivel de usuario de la red vial, el tramo del contrato terminado, presenta un pavimento y señalización que genera sensación de confort y seguridad en la conducción.

Parte del tramo, aproximadamente el 50 % no tenía señalización horizontal, las contrapartes indican que se realizaría al día siguiente de la auditoría.
