# INFORME DE AUDITORIA AMBIENTAL

**Obra:** C/137 Contrato 14/10/2022  
Ruta 23, tramo 161km000 – 203km300

**Empresa constructora:** SERVIAM S.A.

**Fecha auditoria:** 20/06/2023

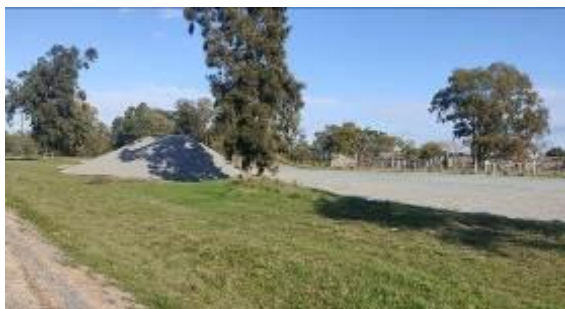
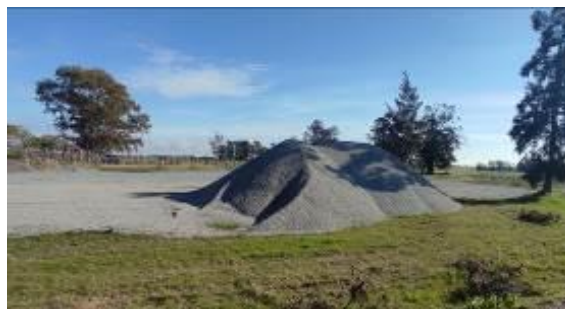
Ref.	Descripción	Requisito
1	Vta.1 (Lat. 33°49'19.33"S, Long. 57° 0'55.53"O) Acopios en faja a menos de 1000 metro de vivienda habitada.	6.2 Decreto 010/2020 Manual Ambiental de la DNV/2015.
Tipo de NC: 2		Código del hallazgo: <b>PF-9</b>

Foto 10.1-1 Acopios en faja a menos de 1000m de vivienda habitada.

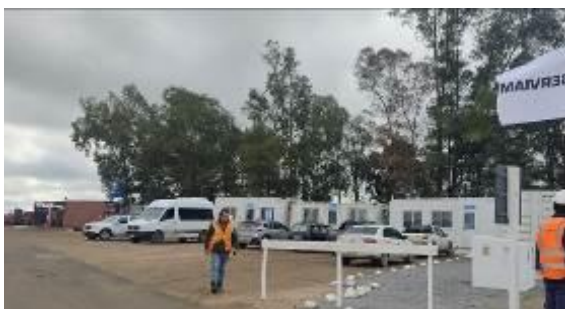
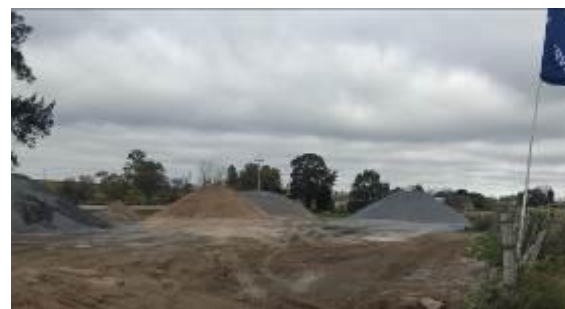
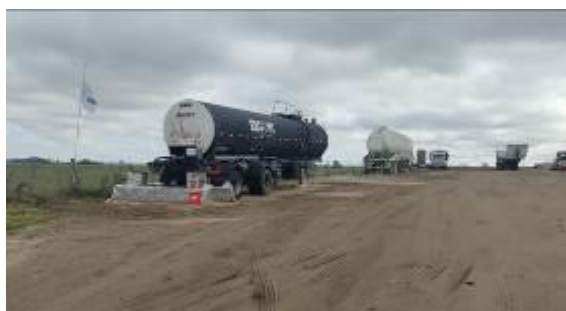
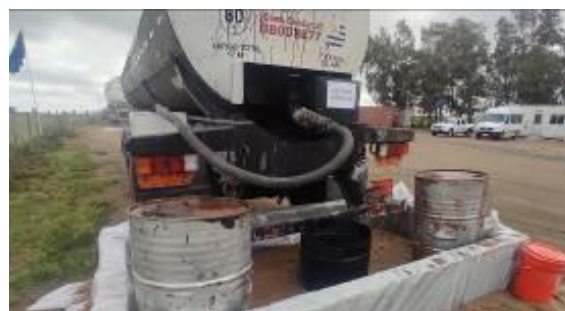
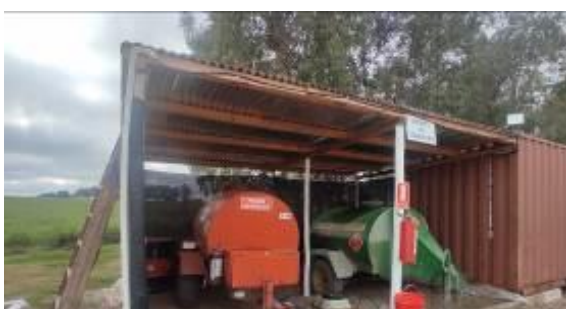
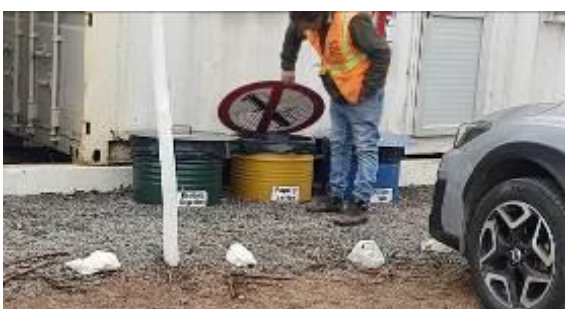
Foto 10.2-1 Vistas Obrador SERVIAM.

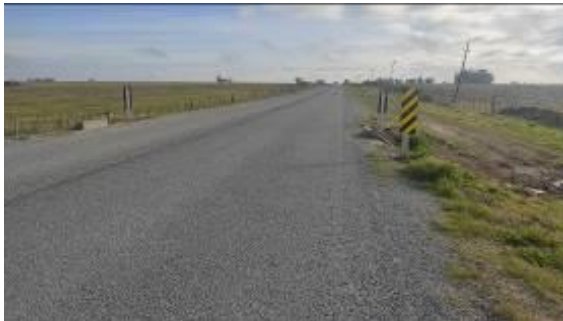
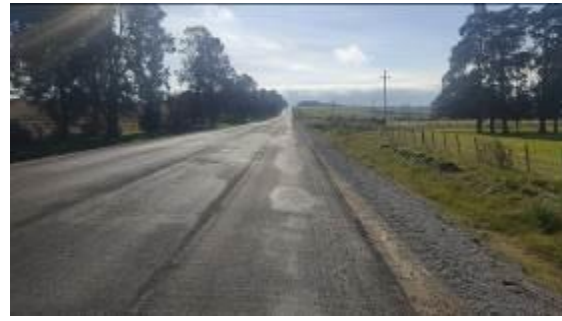
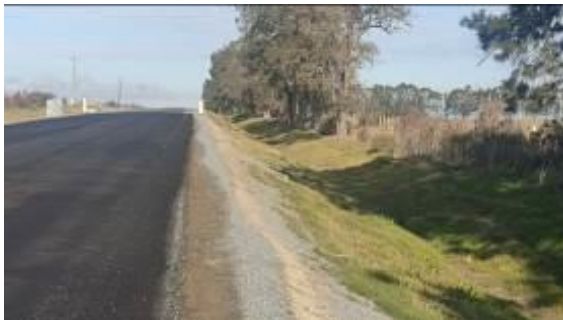
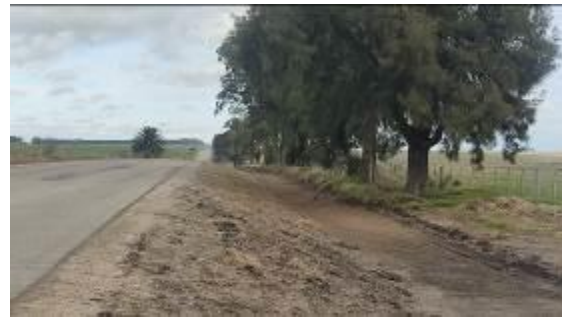
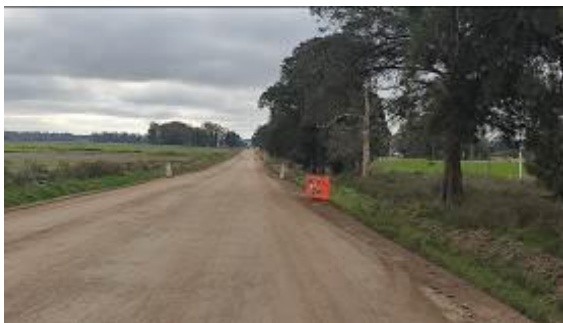
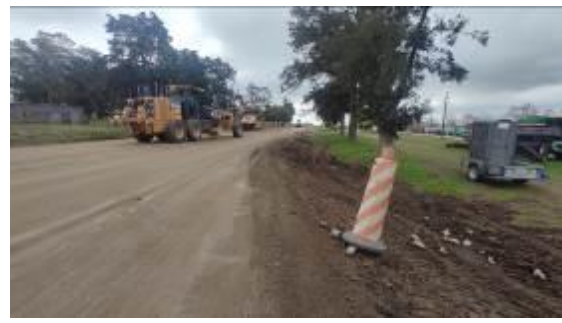
A nivel de usuario de la red vial, el tramo del contrato en obra está señalado, presentando las dificultades propias a media calzada y/o calzada aún en tosca, pero no hay polvo que dificulte la visibilidad ni tampoco se generaron durante el recorrido situaciones de riesgo para con el flujo de tránsito del entorno.

Foto 10.3-1 Vistas del tramo de Ruta 23 en obra.
