INFORME DE AUDITORIA AMBIENTAL

Obra: C/148 Básico (Cesión)
Contrato 25/01/2023

Rehabilitación de Ruta 27, tramo: 85km000 y 109km000

Fecha auditoria: 22/06/2023

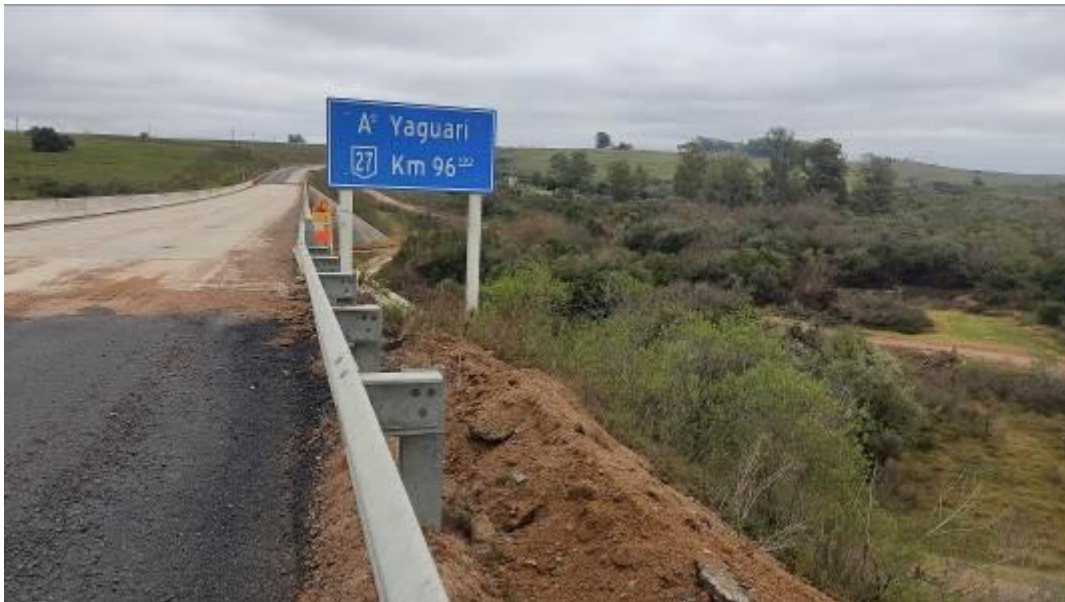
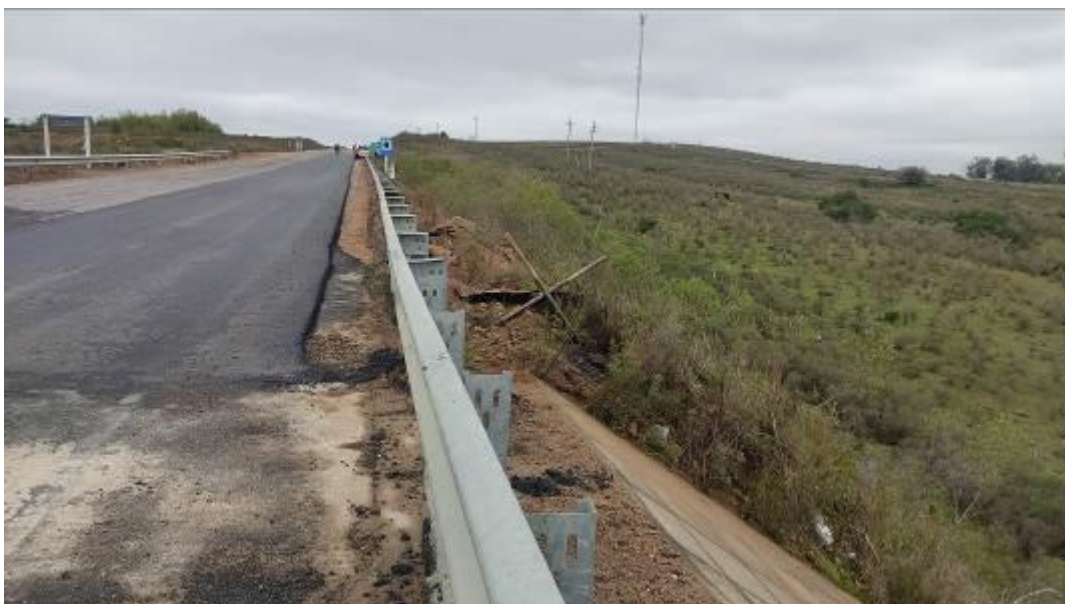
12.1 Observación 1

Ref.	Descripción	Requisito
1	Puente Arroyo Yaguarí Restos de materiales en taludes próximos a cuarto cono.	PGA de GIRONOR S.A y MOLINSUR S.A.
Código del hallazgo: RS-4

Foto 12.1-1 Restos de materiales en talud próximo a cuarto cono.

- b. Dada la Observación anterior se sugiere revisar pautas de trabajo para no generar desvíos que van a requerir retrabajos para los cuales se pueden generar impactos ambientales no previstos o innecesario.

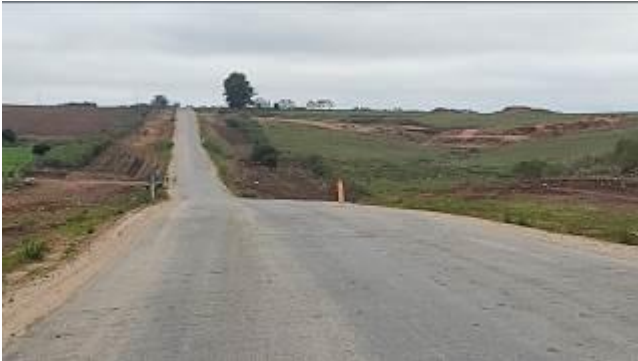
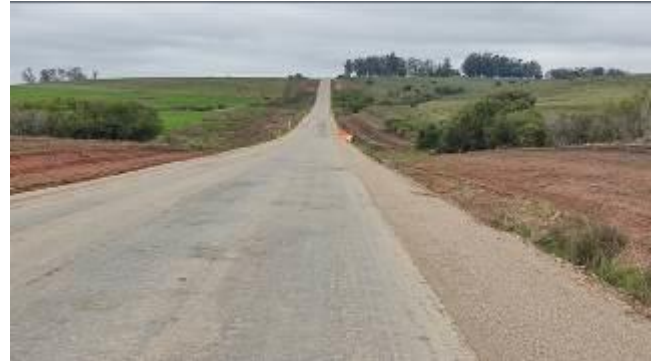
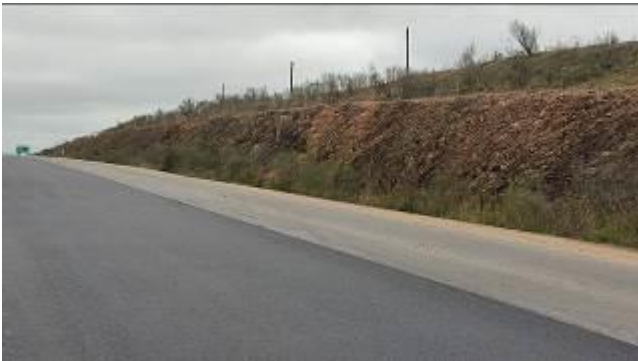
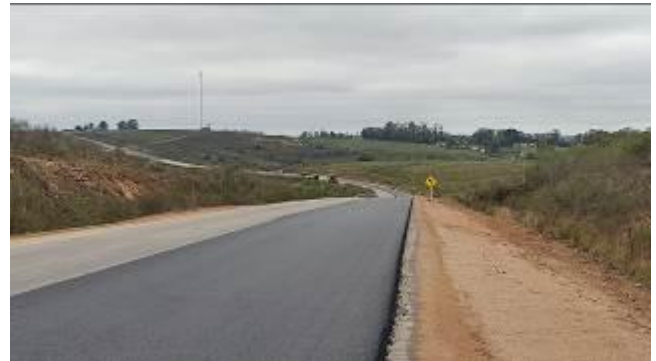
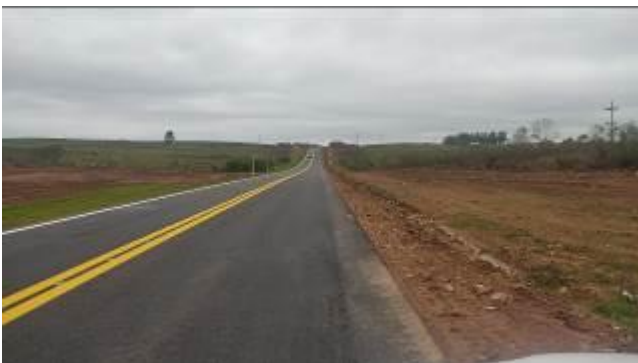
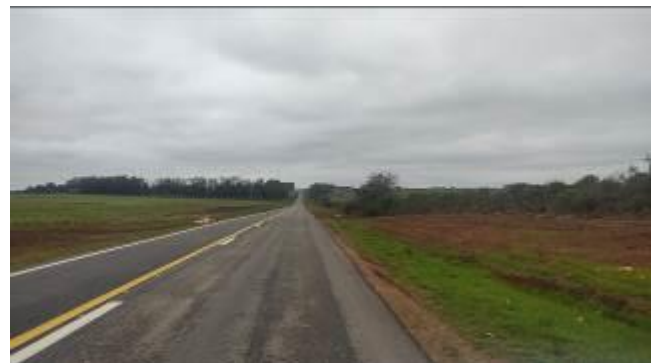
A nivel de usuario de la red vial, el tramo del contrato en obra está señalizado, presentando las dificultades propias de tramos con pavimento en distinto estado.

Foto 12.2-1 Vistas del tramo en obra.

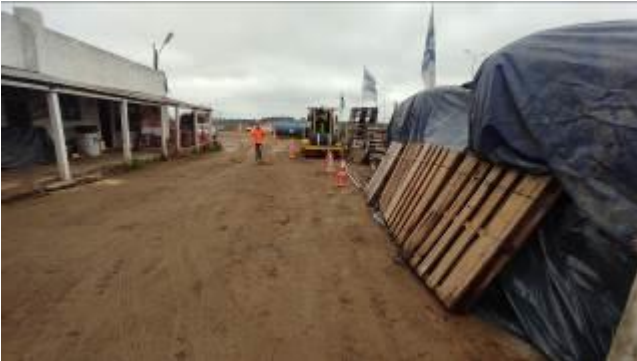
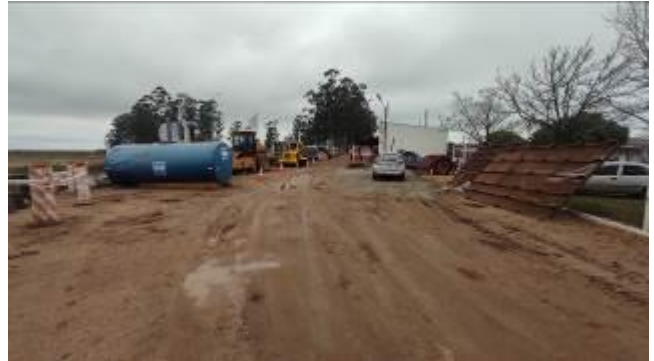
Foto 12.3-1 Obrador de GRINOR.

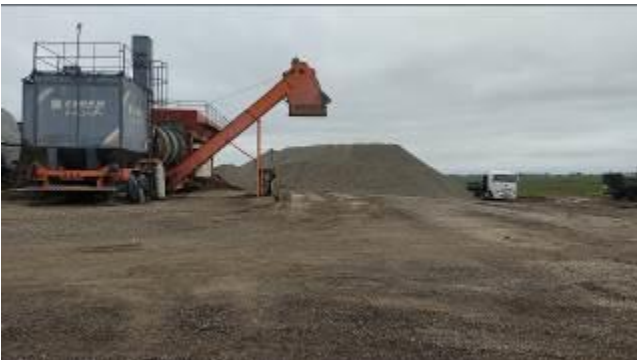
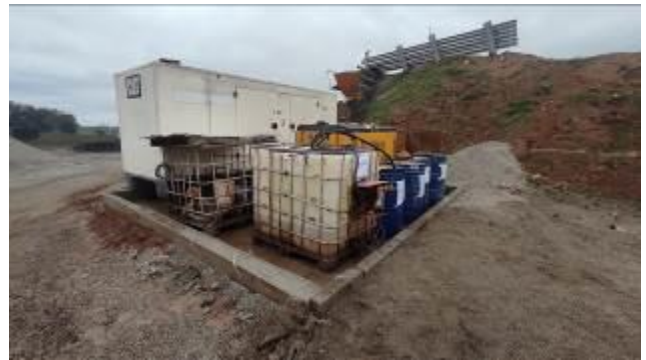
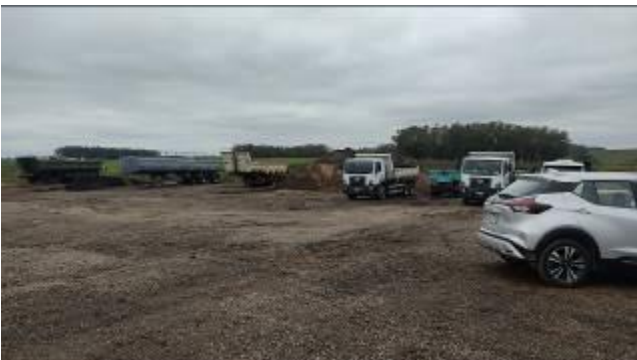
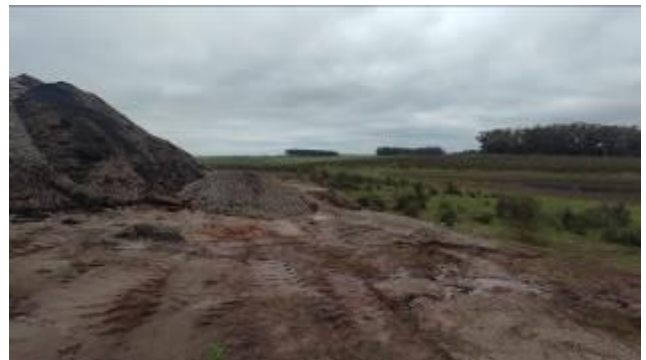
- a. Delimitar la zona de acopio en el Obrador de MOLINSUR pues están en zona de pendiente hacia un curso de agua y se han extendido desde la auditoría anterior generando riesgo de erosión hacia dicho cauce.

Foto 12.4-1 Planta de Asfalto MOLINSUR.
