Ministerio
**de Transporte
y Obras Públicas**

INFORME DE AUDITORIA AMBIENTAL

Construcción de la Segunda Vía de la Ruta 5 entre el km
133.700 al km 182.700

Fecha informe: 20/07/2023

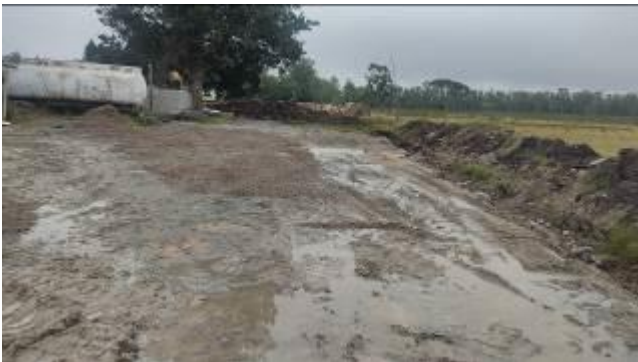
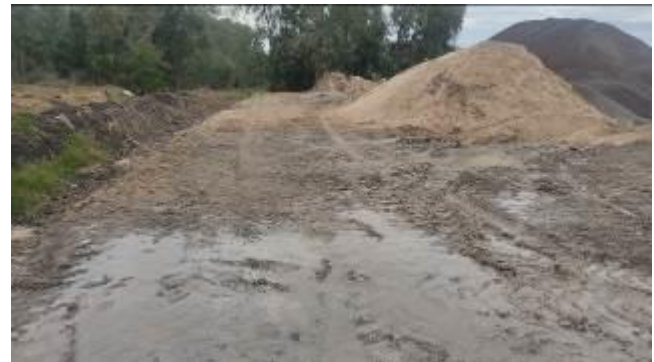
12.1 No Conformidad 3

Ref.	Descripción	Requisito
3	Zona donde se está realizando la mezcla para elaboración del hormigón, no presenta condiciones que aseguren la contención y/o erosión del material. (*)	PGA de Ramón C. Álvarez.
Tipo de NC: 3		Código del hallazgo: RS-4

* En Reunión Final de la auditoría este desvío se consideró una Observación y así se describe en el "Registro de Participación" pero revisando el informe anterior resulta ser la misma área donde se encontró el desvío que generó la Observación 1 encontrada en la auditoría del 11/08/22 por lo que es una No Conformidad.

Foto 12.1-1 Zona de elaboración de mezcla con riesgo de erosión.
