# INFORME DE AUDITORIA AMBIENTAL DE CIERRE DE OBRA

**Obra:** M/75 Ampliación de Contrato 14/04/21  
Refuerzo estructural en Ruta 12, tramo Ruta 5 – Ruta 6

**Empresa constructora:** MOLINSUR S.A.

**Fecha auditoria:** 20/07/2023

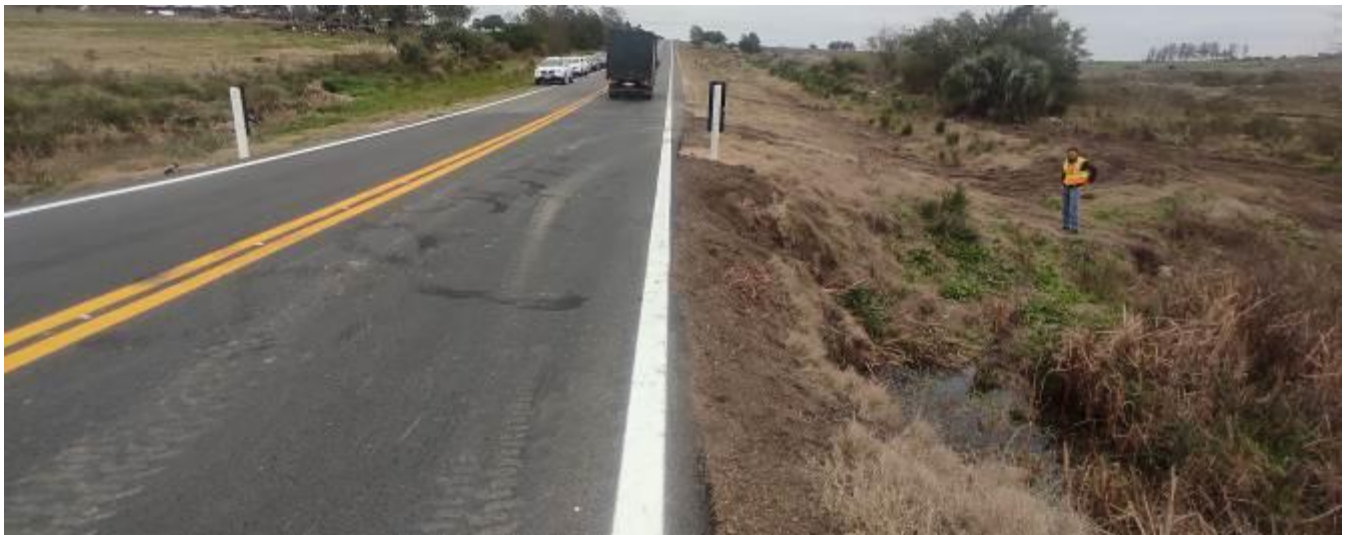
### 12.1 Observación 1

A nivel de usuario de la red vial, el tramo del contrato terminado, presenta un pavimento y señalización que genera sensación de confort; pero la banquina muy angosta y particularmente erosionada en la alcantarilla indicada en la Observación 2, sin barandas metálicas, presenta un riesgo para el tránsito.

Ref.	Descripción	Requisito
1	<u>Vta.2 (Lat. 34° 8'48.73"S, Long. 56° 9'3.10"O)</u> Erosión, en la zona de banquina sobre una alcantarilla.	A.3 Plan de Gestión Ambiental Molinsur S.A. (26/03/21)
Código del hallazgo: <b>RS-10</b>

Foto 12.1-1 Vta.2 - Erosión en banquina.

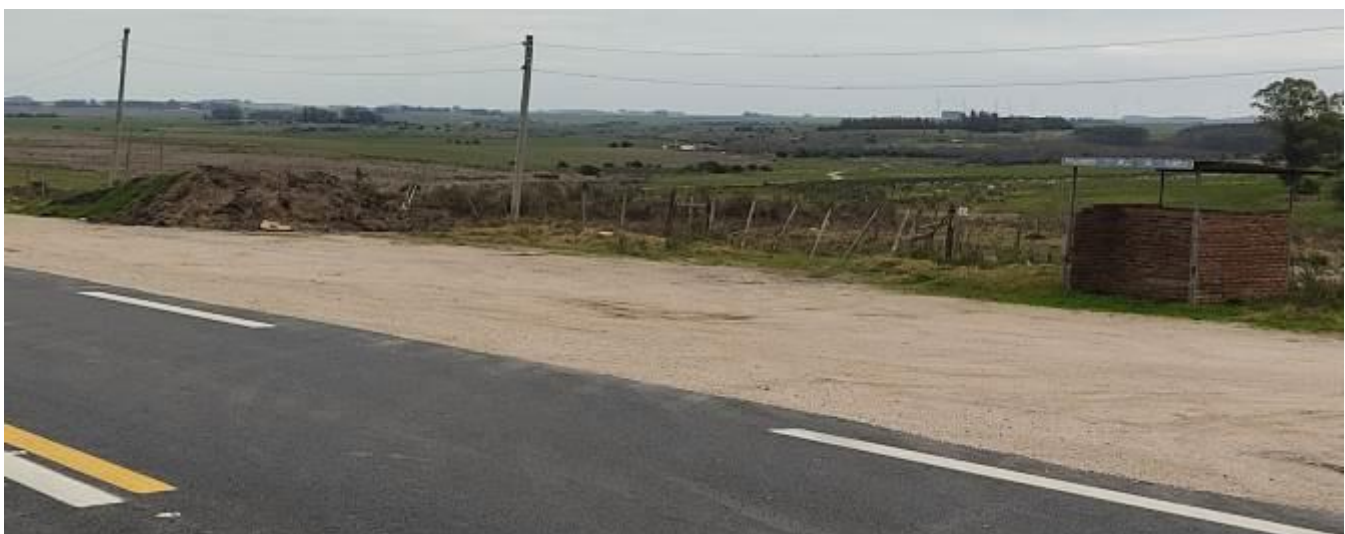
### 12.2 Observación 2

Ref.	Descripción	Requisito
2	<u>Vta.1 (Lat. 34°12'12.28"S, Long. 56° 1'19.72"O)</u> Montículo de tierra en faja próximo a garita en parada de ómnibus.	A.3 Plan de Gestión Ambiental Molinsur S.A. (26/03/21)
Código del hallazgo: <b>RS-10</b>

Foto 12.2-1 Vta.1 - Montículo de tierra en faja.
