INFORME TRIMESTRAL DE GESTIÓN AMBIENTAL

Proyecto	P/45 –"Ruta N°29 Nuevo Puente Sobre Arroyo Cuñapiru
Contratante	CVU
Financiamiento	CVU

Fecha: 18/09/2023

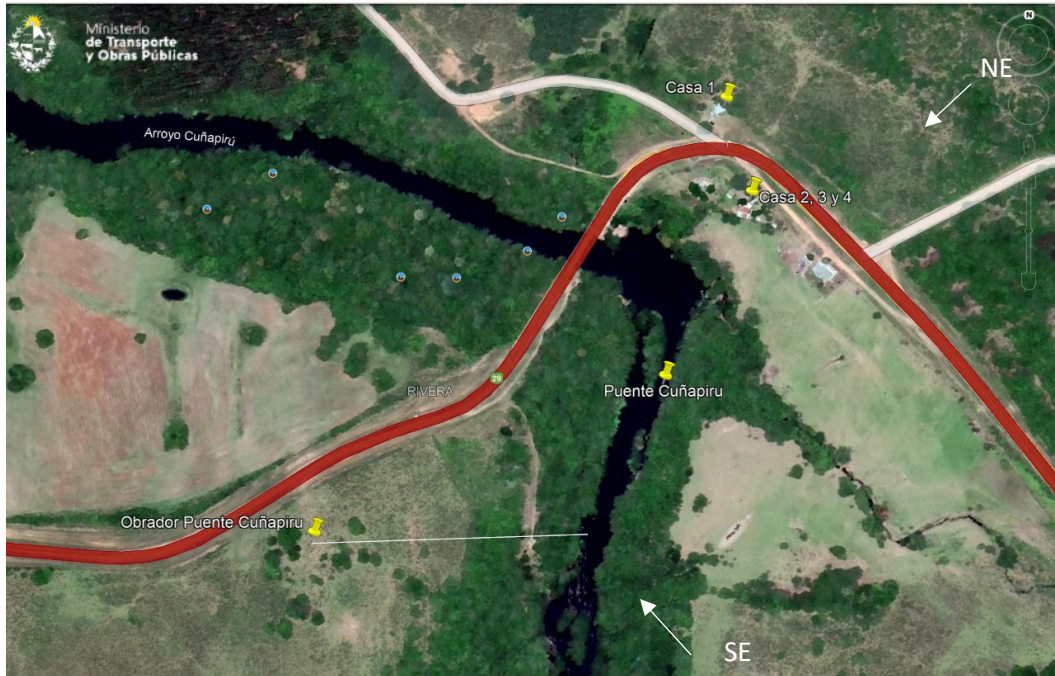
Analizando lo anterior y la ubicación del obrador, los vientos predominantes y más intensos los del SE no afectarían a los receptores más cercanos, ya que no están ubicados hacia esa dirección (ver imagen 4), y en cuanto a los vientos de invierno NE tampoco sería el caso.

Imagen N°4: Vientos predominantes SE y vientos de invierno NE.

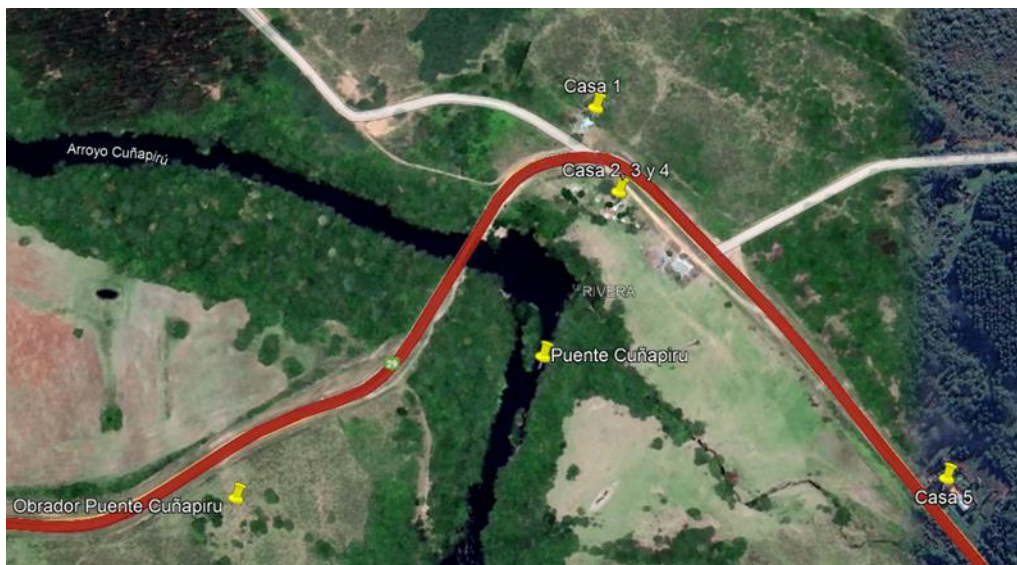
Imagen N°6: Ubicación de los vecinos más cercanos.

Se realiza una medición inicial de ruido en las zonas sensibles que corresponde a las viviendas mas cercanas a la obra (casa 1, casa 2, 3 y 4 y casa5) las cuales se encuentran a menos de 500 m. (ver imagen 6). Los resultados son los que se observan debajo, en los tres puntos se evidencia el ruido del transito y en la M2 de los animales de los vecinos.

Medición	Nivel Equivalente Leq (dBA)	Límites por Norma (dBA)	Observaciones
M1	51.3	50	Ruido de tránsito (autos y camiones).
M2	47.7	50	Ruido de tránsito (autos y camiones), ruido de animales (avícola, perros de vecinos)
M3	58.6	50	Ruido de tránsito (autos y camiones).

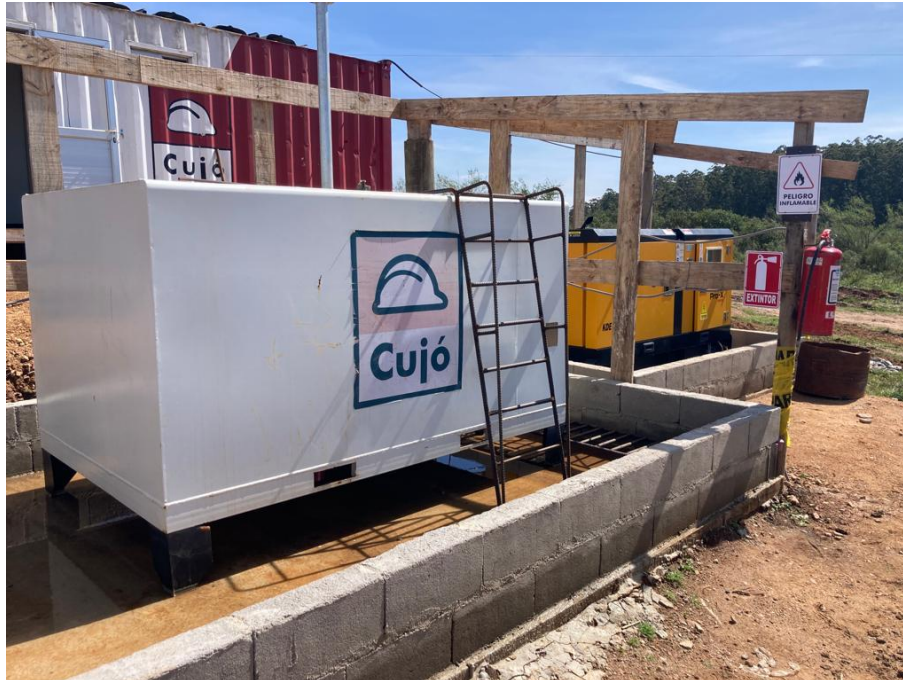
Imagen N°6: Recinto de combustibles y productos químicos y bandeja para generador.

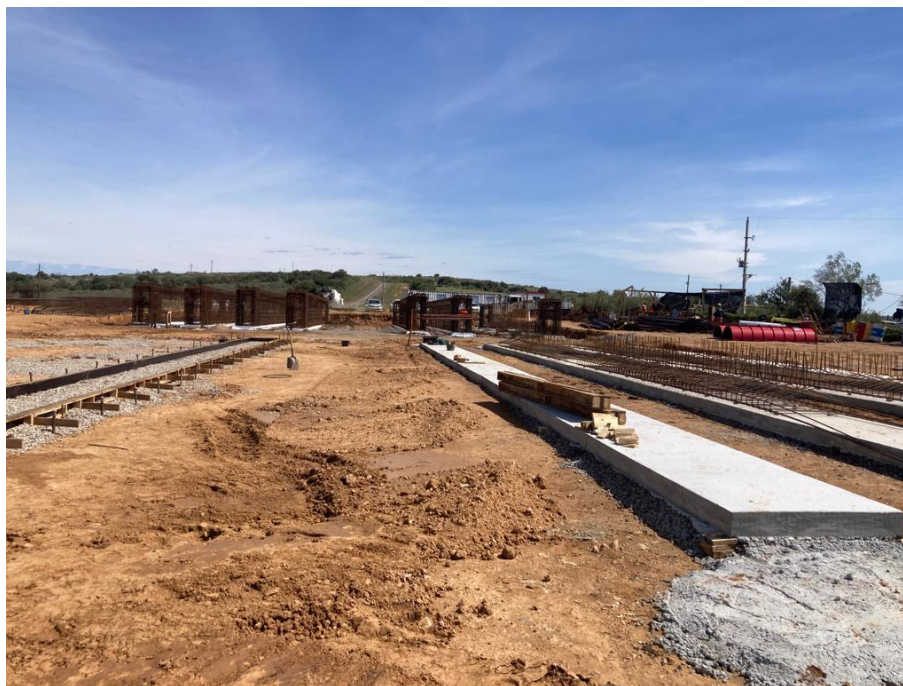
Imagen N°7: Pistas para vigas prefabricadas y armaduras de vigas al fondo.

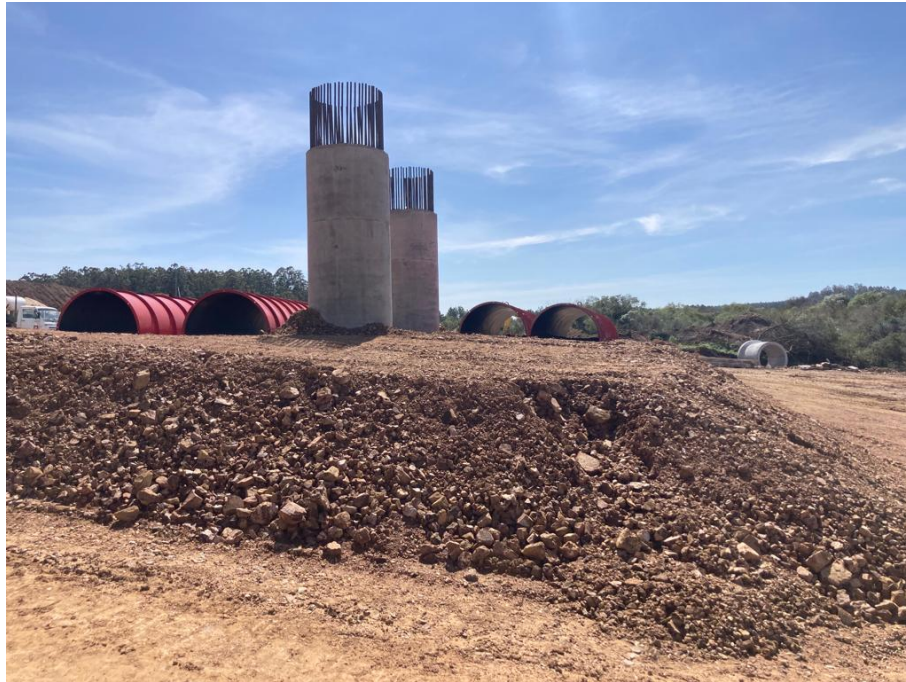
Imagen N°8: Pilares hormigonados.

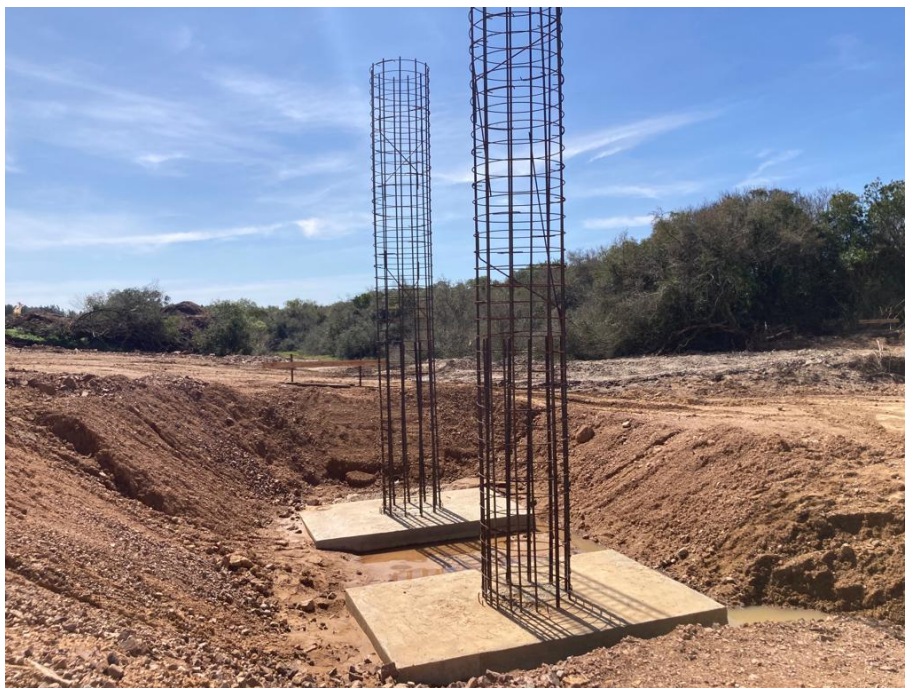
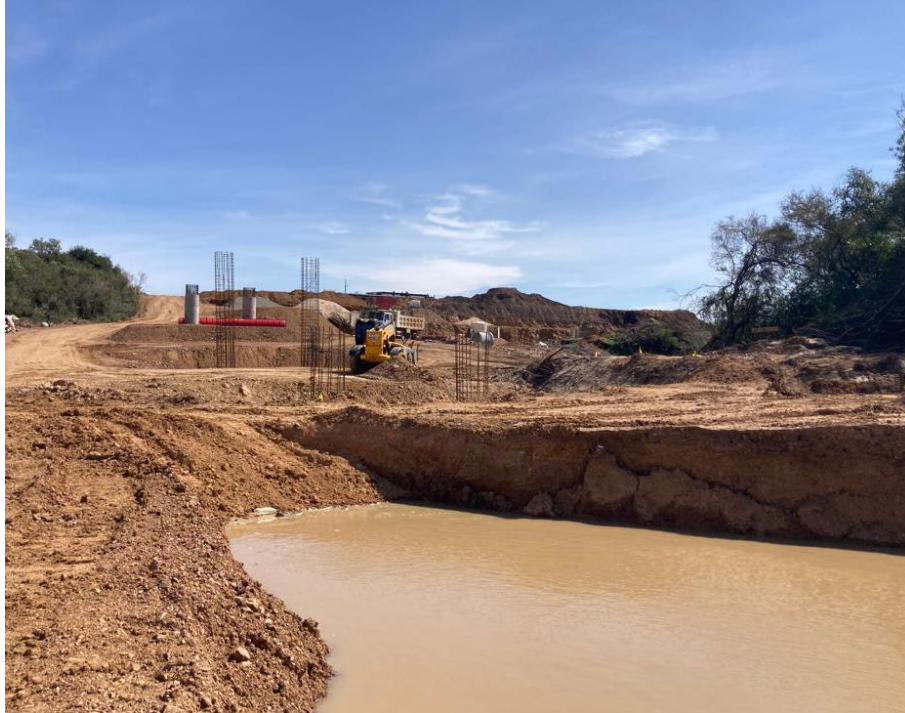
Imagen N°9 y 10: Bases de fundación.
