# INFORME DE AUDITORIA AMBIENTAL

**Obra:** C/134 Contrato 14/10/2022

Ruta 6: Conectividad Norte-Sur a través del Puente  
km329 sobre el Río Negro.

Tramo 1: Casa Sainz – Camino La Cuchilla.

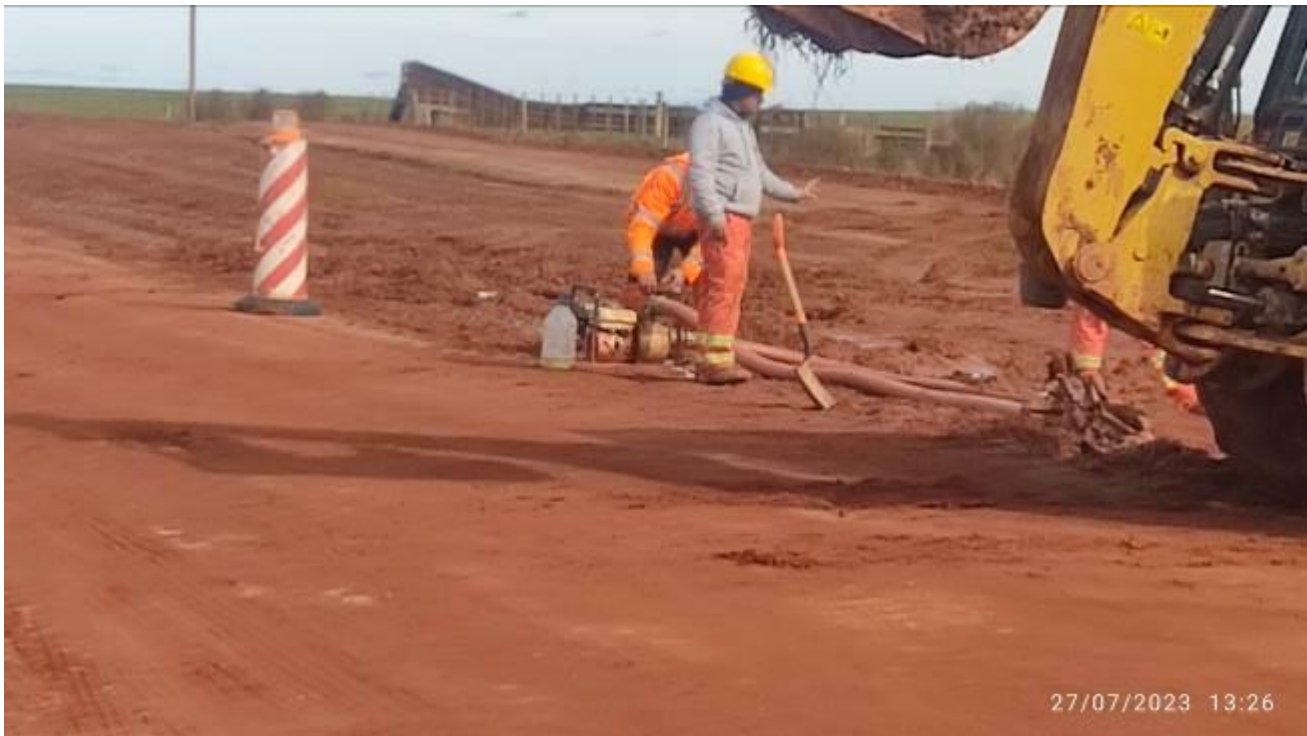
Ref.	Descripción	Requisito
1	<u>Vta.1 (Lat. 33° 2'10.20"S, Long. 55°26'34.70"O)</u> Tanque de combustible sin bandeja de contención. – <i>Ver Foto 11.1-1 -</i>	6.1 y 6.2 Decreto 010/2020 Manual Ambiental de la DNV/2015
Tipo de NC: 2		Código del hallazgo: <b>PEL-4</b>

Foto 11.1-1 Tanque de Combustible sin contención.

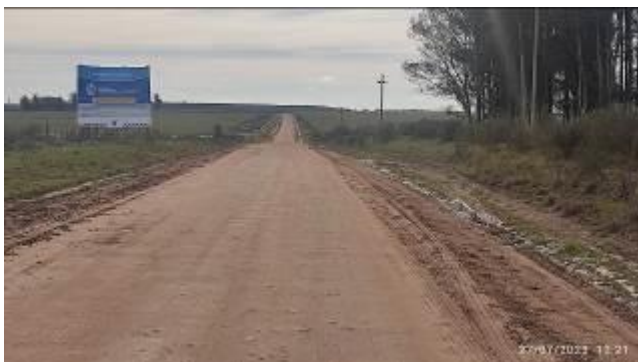
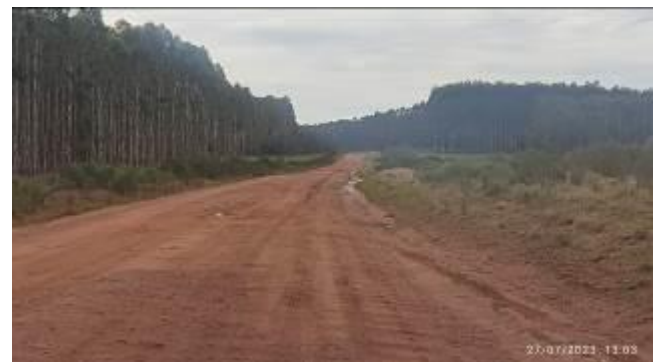
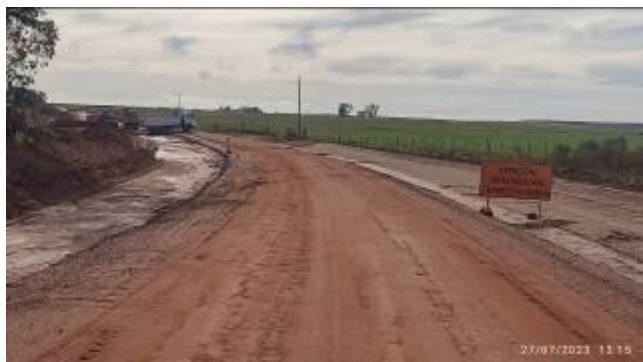
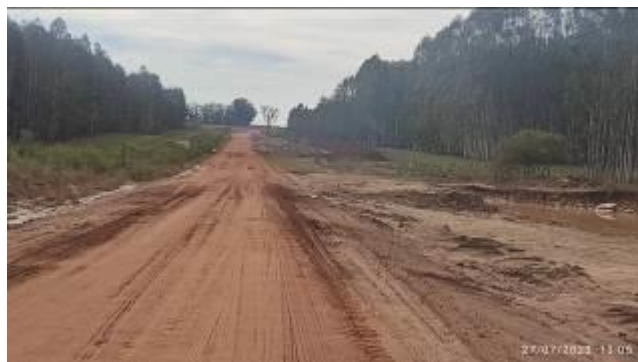
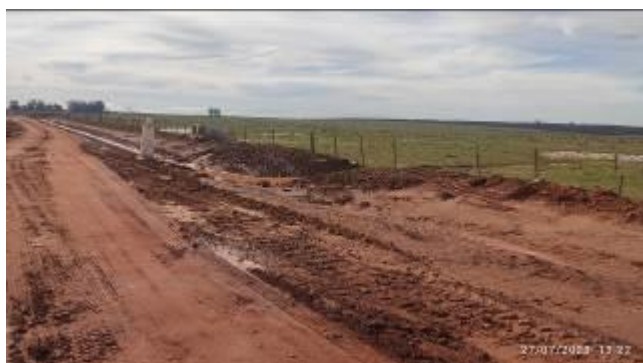
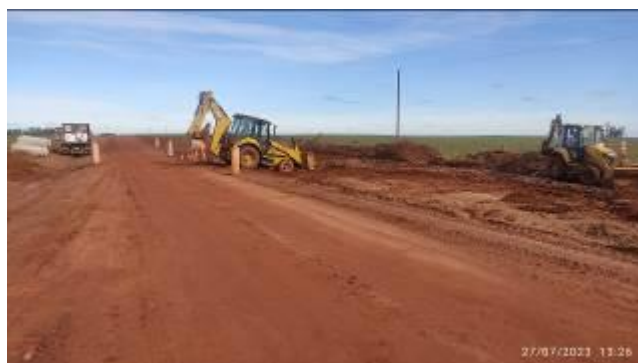
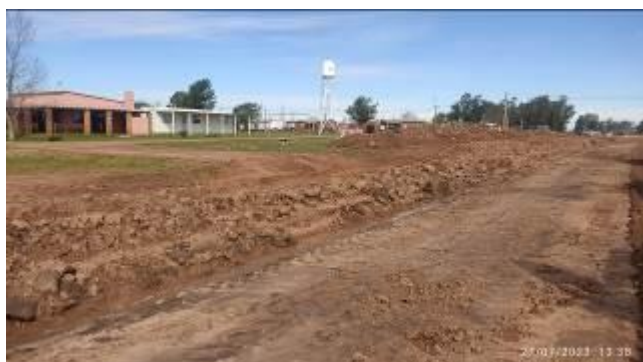
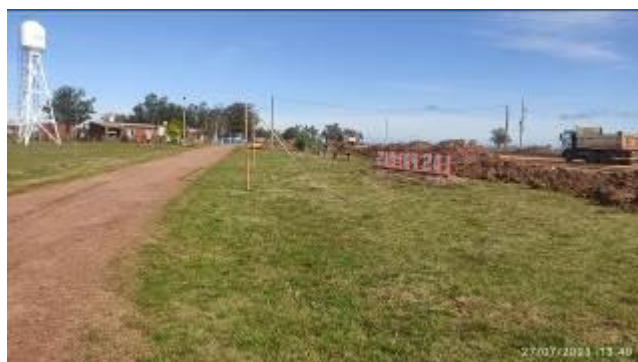
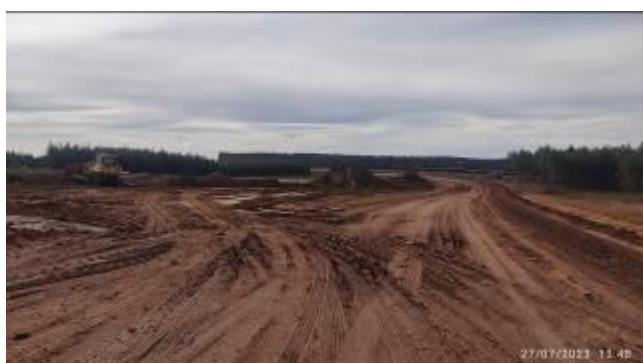
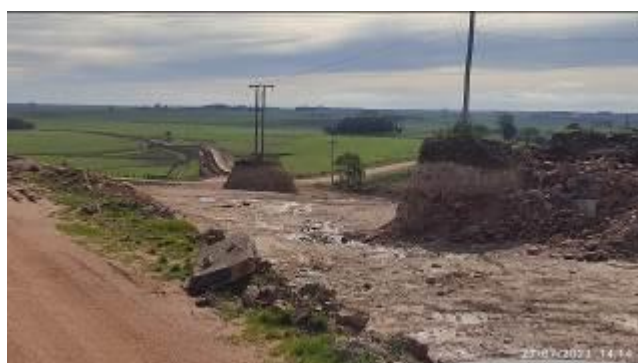
A nivel de usuario de la red vial, el tramo del contrato en obra está señalizado, presentando las dificultades propias de la etapa de movimientos de suelos para el ensanche, hay varias viviendas y una localidad denominada "La Palma" que están teniendo sus entradas comprometidas pues si bien se han dispuesto accesos las intensas lluvias están dificultando el cruce fangoso de dichas entradas.

Foto 11.2-1 Vistas del tramo en obra.

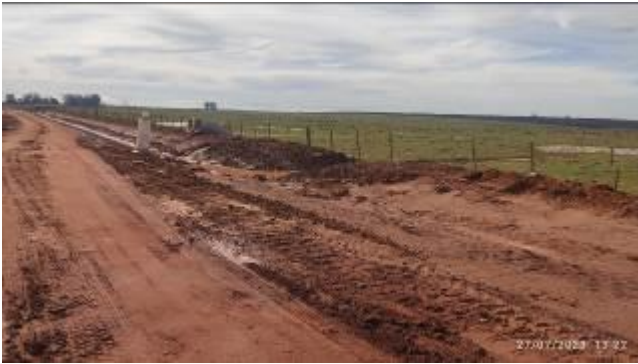
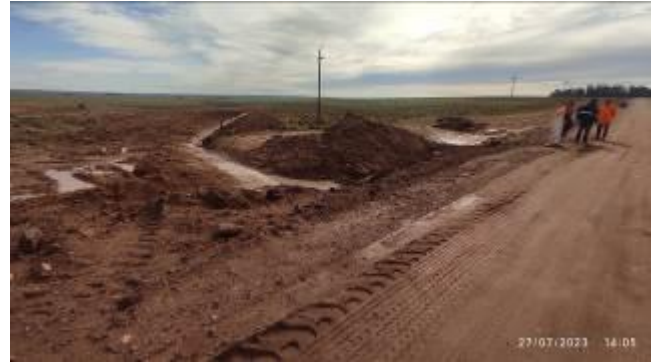
Foto 11.2-2 Canalización de pluviales a predios vecinos.

- Para el seguimiento de las canteras asociada a la obra se sugiere incluir una tabla en el ítem "Canteras" del ITGA y mencionar donde se anexa la AAP y AAO, la vigencia y las cantidades que se han extraído.
- Revisar la situación de los canales que se han realizado accediendo a terrenos vecinos para el escurrimiento de las aguas pluviales pues existe riesgo de erosión del material del movimiento de suelos a dichos predios, se sugieren incluir algún pozo de decantación en el trayecto para mantener bajo control esa situación.
- Considerar fortalecer algunos accesos a viviendas y en particular a la localidad de Las Palmas para asegurar el tránsito seguro.

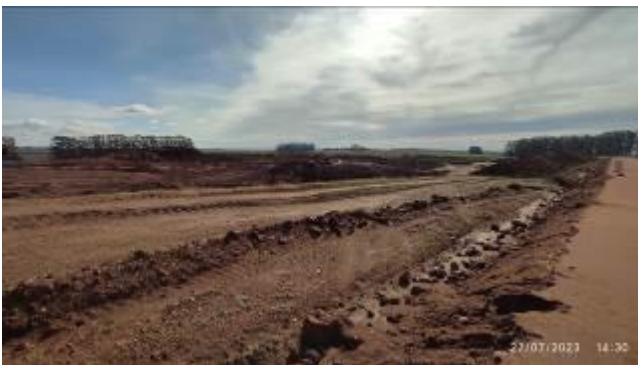
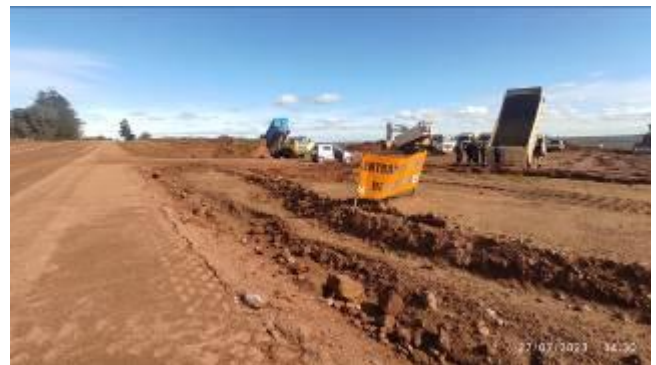
Foto 11.3-1 Cantera Padrón 12888

Para la Cantera Padrones 12888 y 12889 (antes 9942), de la 3a Sección Catastral del Dpto. de Durazno, se anexó resolución de Cambio de Destino en el Inventario de Cantera de Obras Públicas fechado el 02/02/23 pero no la AAP y AAO, se solicitan estas habilitaciones.

Ref.	Descripción	Requisito
2	No hay evidencia de la aprobación de la ampliación de la AAP y AAO de la Cantera Padrón 12888 y 12889 de la 3a Sección Catastral de Durazno.	Decreto 349/005.
Tipo de NC: 1		Código del hallazgo: <b>CMP-8</b>
