INFORME DE AUDITORIA AMBIENTAL

Obra: C/135 Contrato 24/11/2022

Rehabilitación de Ruta 6: Conectividad Norte – Sur a través del
Puente km329.

Fecha auditoria: 27/07/2023

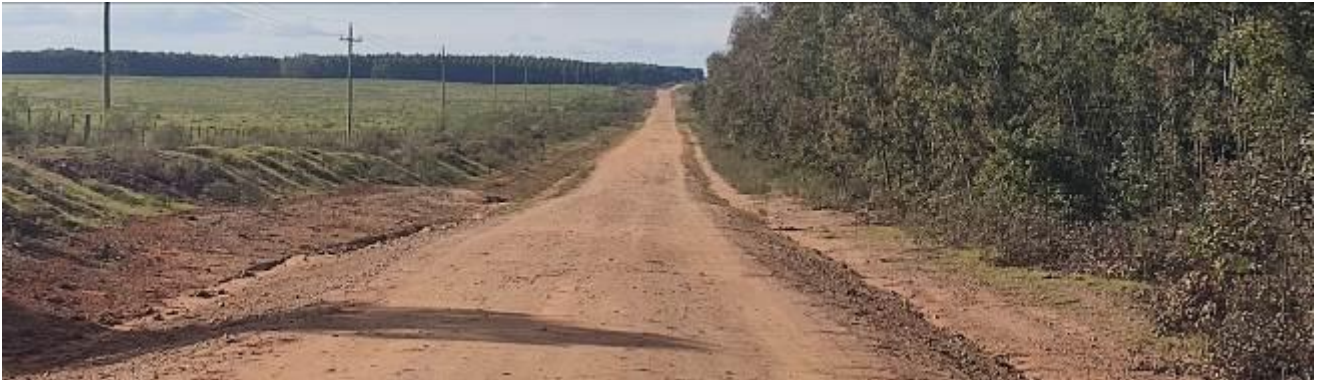
Foto 12.1-1 Tramo del inicio del tramo del contrato.

A nivel de usuario de la red vial, el tramo del contrato se encuentra transitable y se ha mejorado la zona de banquina dadas las tareas de despeje que se iniciaron.

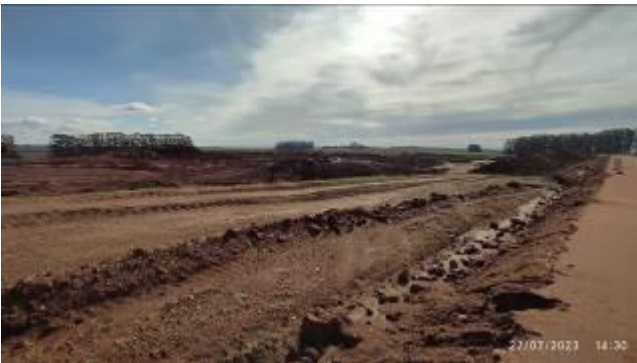
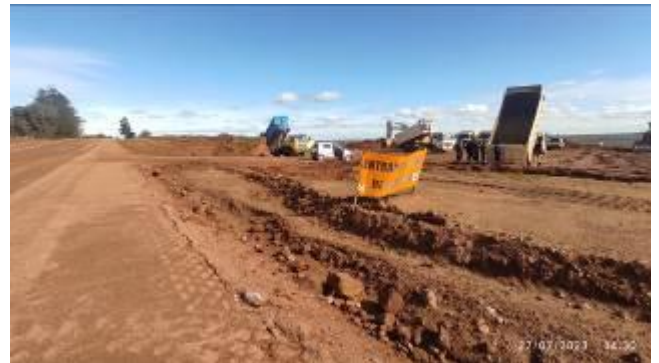
12.2-1 Cantera Padrón 12888

Para la Cantera Padrones 12888 y 12889 (antes 9942), de la 3a Sección Catastral del Dpto. de Durazno, se anexó resolución de Cambio de Destino en el Inventario de Cantera de Obras Públicas fechado el 02/02/23 pero no la AAP y AAO, se solicitan estas habilitaciones.

A la fecha de la auditoría no se está utilizando material de esta cantera para la obra, pero se utilizará en etapas posteriores.

- a. No se dispuso de la autorización de ampliación de 12 meses del plazo para la AAO – Autorización Ambiental de Operación de la Cantera ubicada en los Padrones 12888 y 12889, de la 3a Sección Catastral del Dpto. de Durazno, fechada el 04/07/23 por lo que no se incluyó en el alcance de esta auditoría los requisitos allí establecidos, se debería realizar una inspección de cumplimiento de dichos requisitos porque si bien accedimos al predio no se definió el área de la cantera habilitada y es una cantera que ya ha sido explotada anteriormente con zonas en recuperación ambiental por lo que no es posible a través de las fotos hacer alguna observación al respecto.
- b. Para el seguimiento de las canteras asociada a la obra se sugiere incluir una tabla en el ítem “Canteras” del ITGA y mencionar donde se anexa la AAP y AAO, la vigencia y las cantidades que se han extraído.
