INFORME DE AUDITORIA AMBIENTAL

Obra: M/42 Ampliación de Contrato 12/05/2022

Obras de Rehabilitación en Ruta 3 y ampliar el mantenimiento rutinario del circuito original – Ruta 3 entre 354k800 – Represa Salto Grande en 36 meses

Fecha auditoria: 24/08/2023

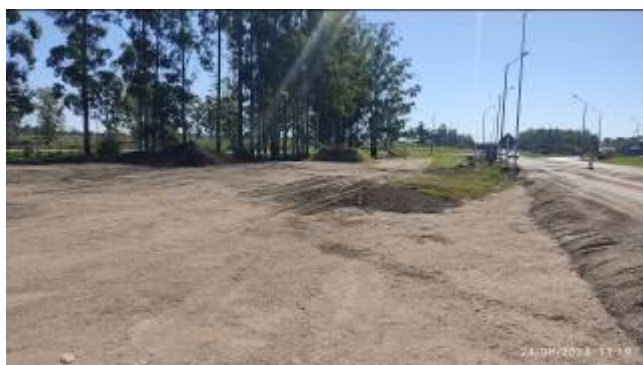
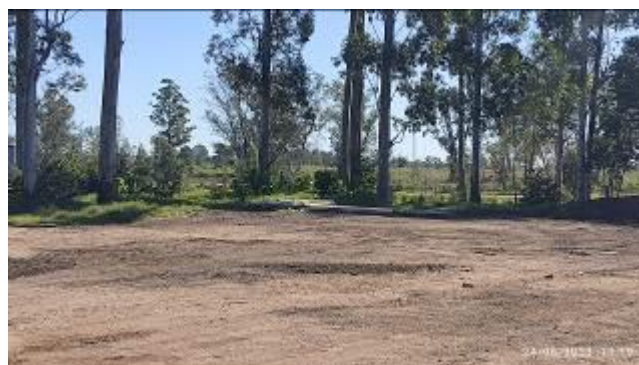
Ref.	Descripción	Requisito
3	<u>Vta.1 (Lat. 31°23'2.25"S, Long. 57°53'8.38"O)</u> Acopios en faja. – <i>Ver fotos 12.1</i>	12.1 Manual Ambiental de la DNV/98.
Tipo de NC: 2		Código del hallazgo: RS-10

Foto 12.1-1 Vta. 1 Acopios en faja.

Respecto a la NC3 la empresa envía foto del retiro de parte de los acopios pero hay materiales que son de la regional y se ha de resolver su disposición final.

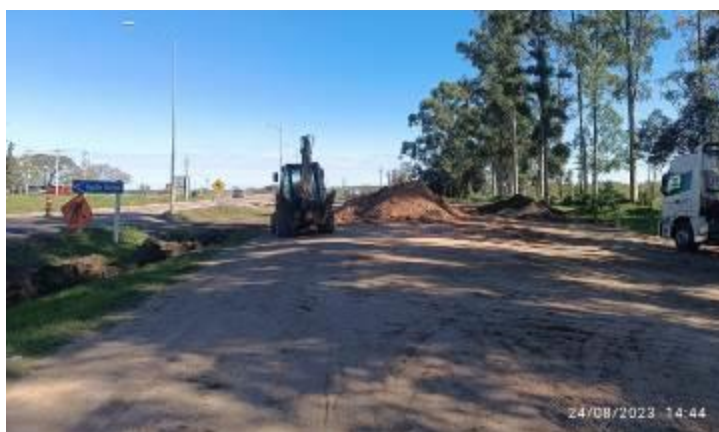
Foto 12.1-2 Inicio de tareas de retiro de acopios, foto enviada por RCA.

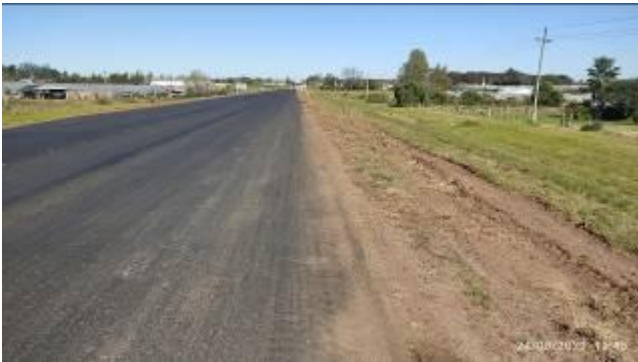
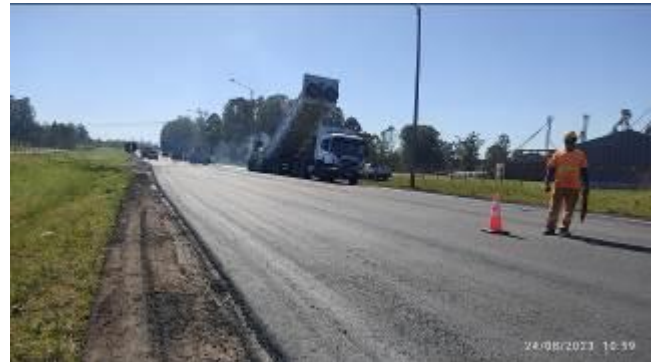
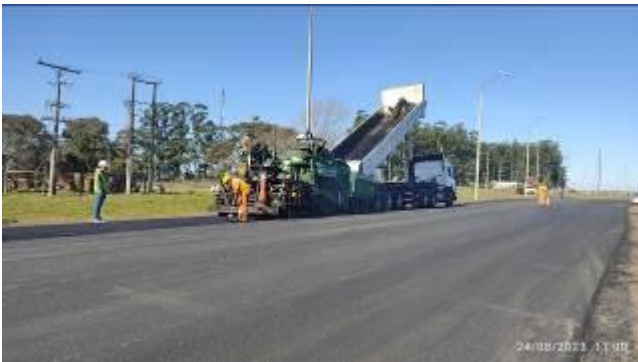
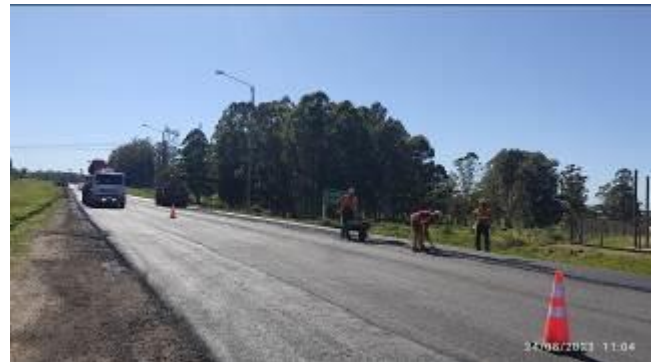
A nivel de usuario vial el tramo está señalizado y presenta condiciones aceptables, al llegar al frente de obra se encuentra cartelera de advertencia.

Foto 12.2-1 Frente de Obra

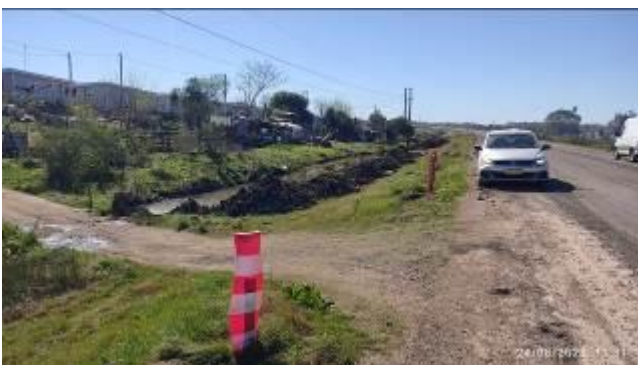
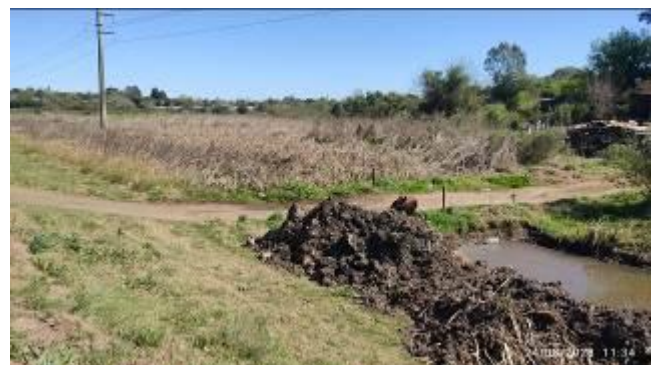
Se destaca la regularización de faja en una zona donde hay asentamientos irregulares, de forma tal que contemple canalizar la cuneta para facilitar el tránsito de los vecinos.

Foto 12.3-1 Vta.2 Regularización de faja (Lat. 31°23'29.35"S, Long. 57°53'34.46"O)

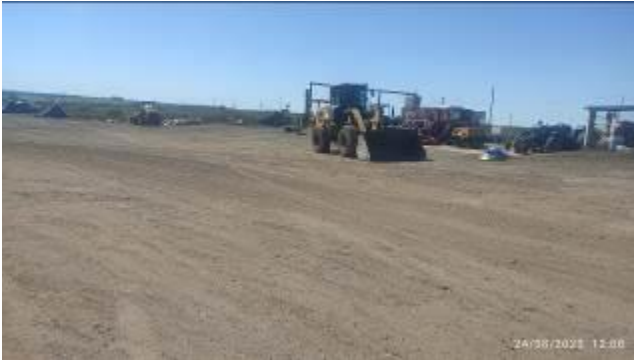
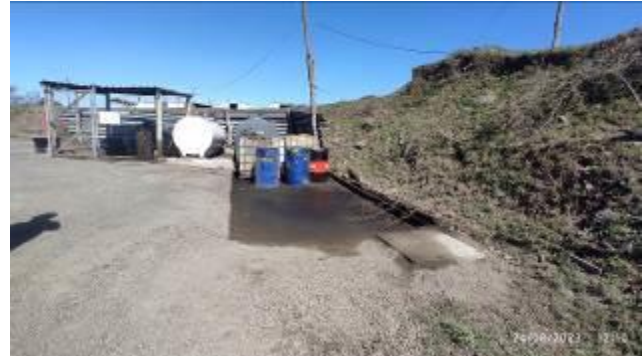
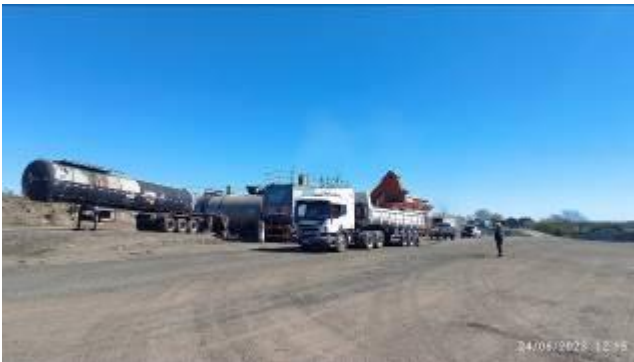
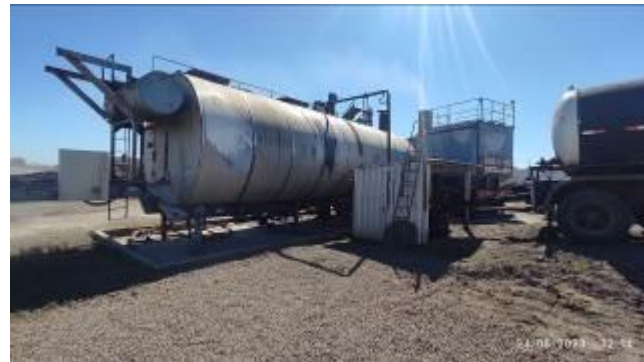
Foto 12.4-1 Vistas del Obrador.

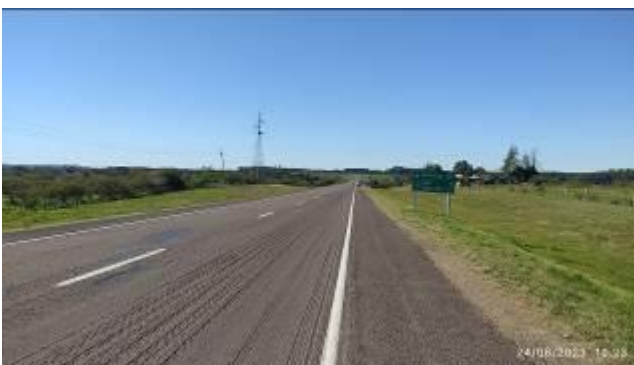
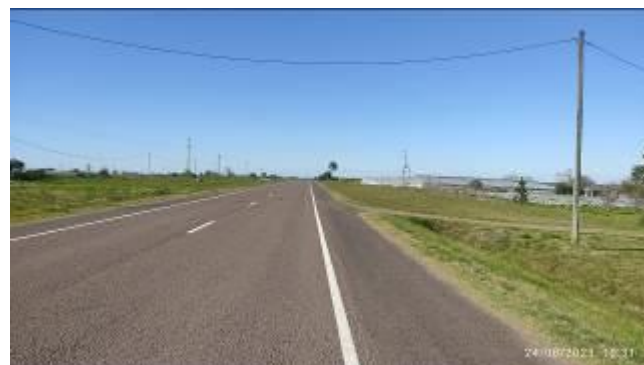
Foto 12.5-1 Ramal de acceso Represa Salto Grande.

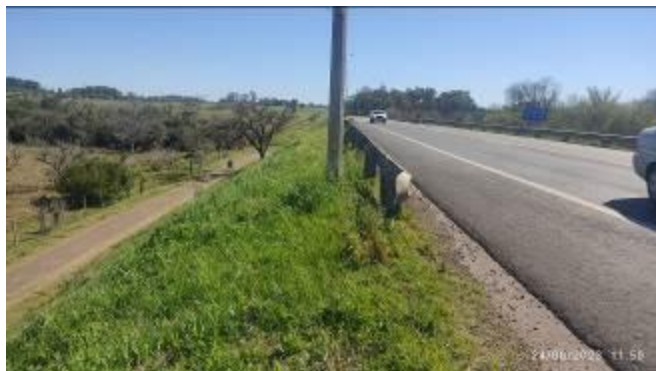
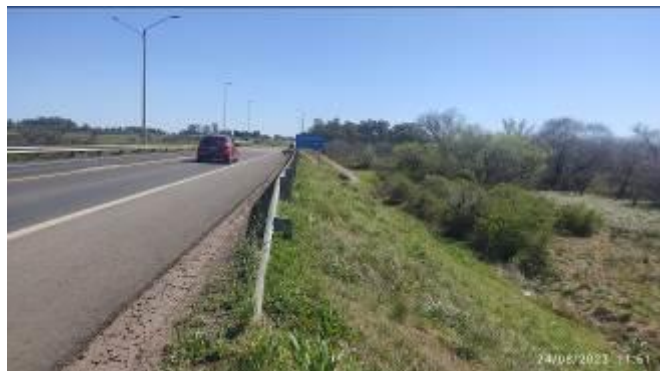
Foto 12.5-2 Entorno Pte. Cañada Doña Jacinta.

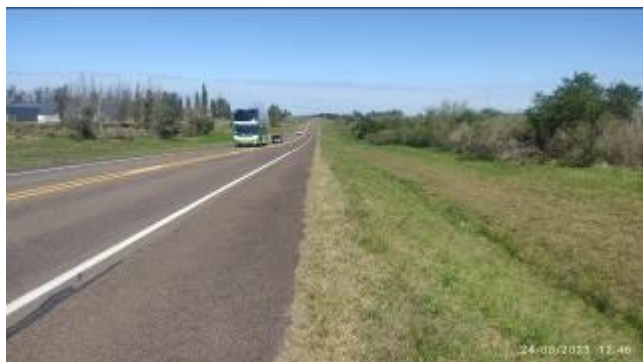
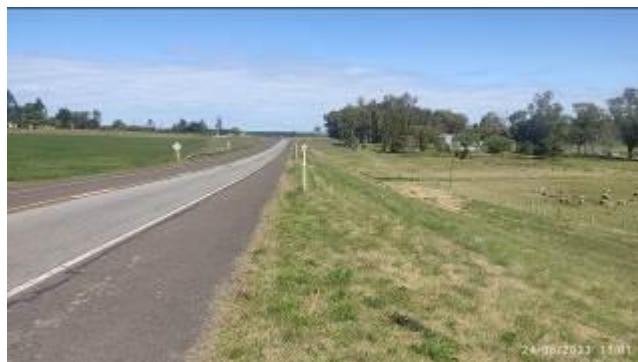
Foto 12.5-3 Vistas del estado del mantenimiento de faja en Ruta 3.
