INFORME DE AUDITORIA AMBIENTAL

Obra: C/110

Rehabilitación y Ensanche de firme de la Ruta 81 entre la Ruta 33 y la Ruta 6, y de la Ruta 33 entre San Antonio y la Ruta 81.

Fecha informe: 23/09/2023

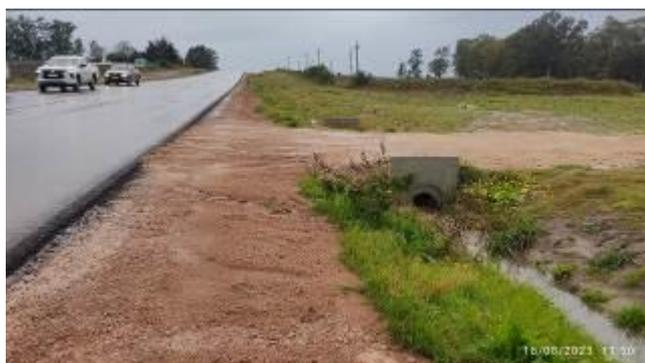
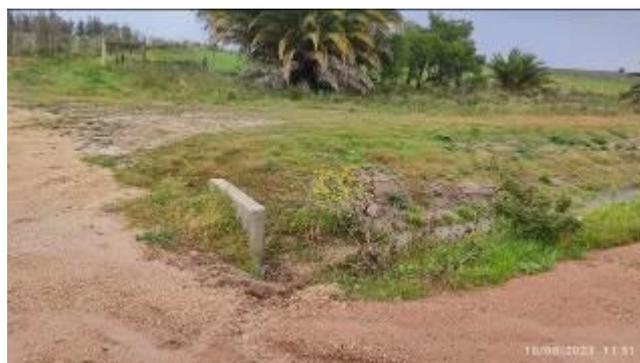
Ref.	Descripción	Requisito
1	Ruta 81 (Lat. 34°25'26.96"S, Long. 56° 2'18.04"O) Erosión en entorno de alcantarilla. – Ver Foto 12.1-1 -	Ficha de Gestión F08, PGA de CUJÓ S.A. (22/05/23)
Código del hallazgo: PF-10

Foto 12.1-1 Erosión en entorno de alcantarilla.

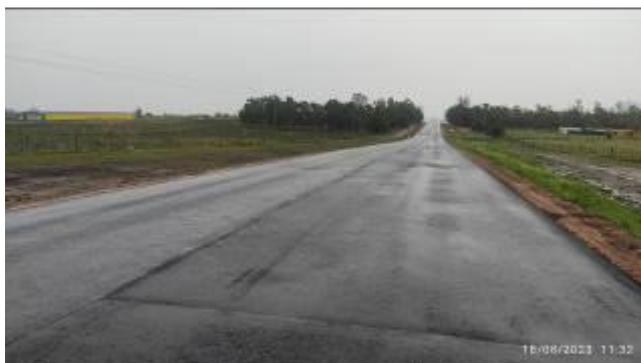
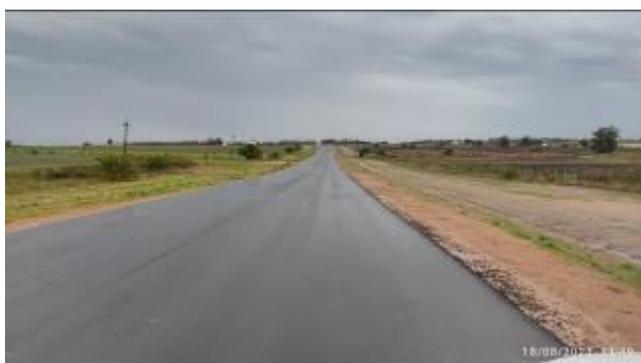
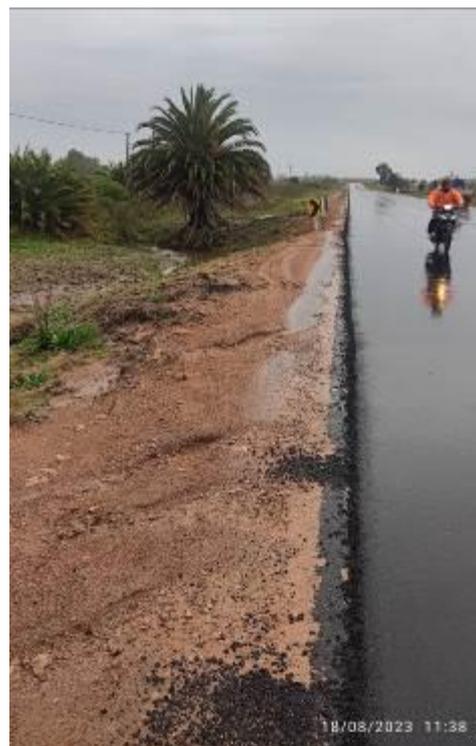
Foto 12.2-1 Vistas Ruta 81.

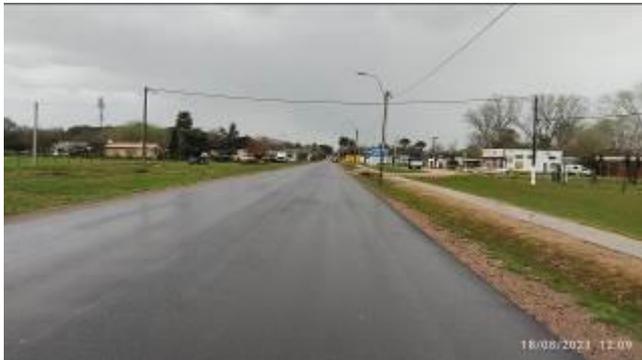
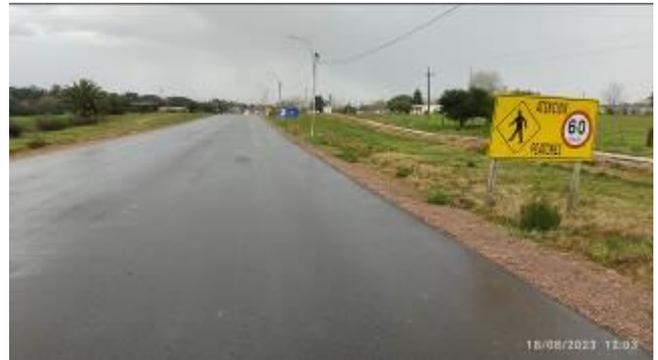
Foto 12.3-1 Vistas Ruta 33.

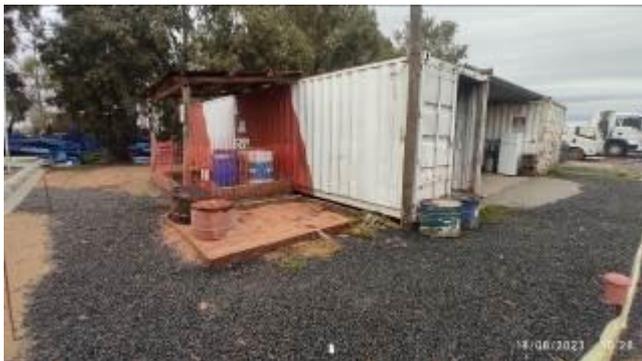
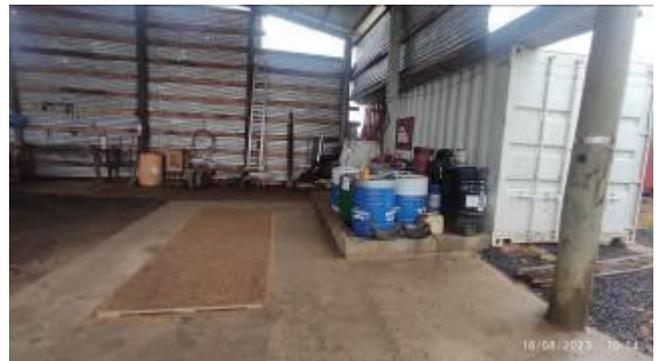
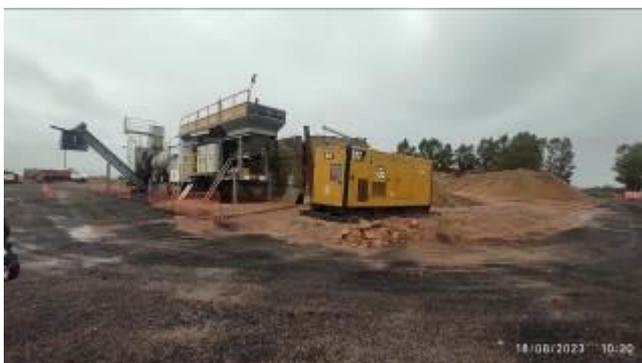
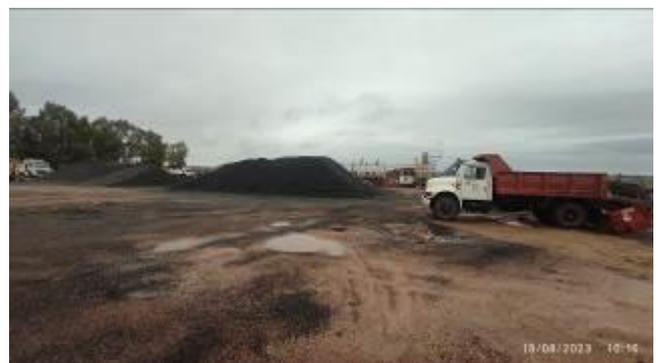
Foto 12.4-1 Obrador CUJÓ.
