INFORME DE AUDITORIA AMBIENTAL DE CIERRE DE OBRA

Obra: C/141

Contrato de Cesión 03/08/22 – Rehabilitación y ensanche de plataforma del tramo de Ruta 30 entre las progresivas 170km800 y 200km000.

Fecha auditoria: 23/08/2023

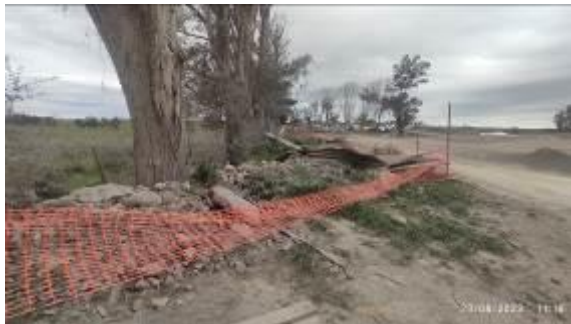
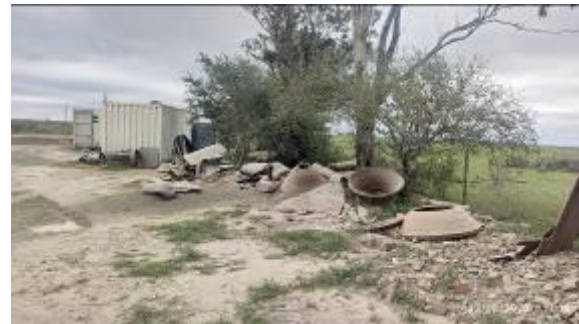
Ref.	Descripción	Requisito
1	<u>Obrador (Lat. 30°45'35.93"S, Long. 56°17'32.49"O)</u> Materiales aparentemente en desuso, algunos podrían ser residuos, no están dispuestos según las directrices de acopio y gestión de residuos del PGA y se han encimado a vegetación existente en el predio del obrador. <i>Ver Foto 12.1-1</i>	9.4 Manual Ambiental de la DNV/98.
Tipo de NC: 2		Código del hallazgo: RS-6

Foto 12.1-1 Materiales sin disposición adecuada.

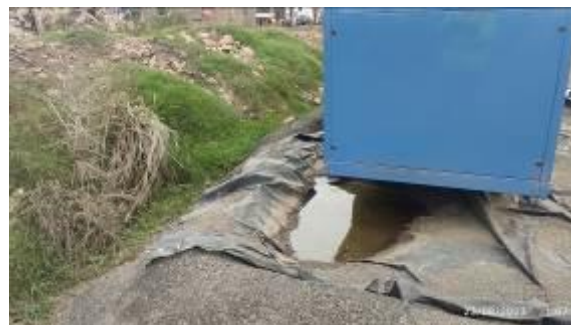
Ref.	Descripción	Requisito
1	<u>Obrador (Lat. 30°45'35.93"S, Long. 56°17'32.49"O)</u> El dique de contención que se construyó para el generador de energía eléctrica no es adecuado para los posibles derrames de combustible y no asegura cómo se manejan los posibles desbordes por agua de lluvia. <i>Ver Foto 12.2-1</i>	PGA Traxpalco S.A. (14/11/22)
Código del hallazgo: PEL-6

Foto 12.2-1 Dique de generador eléctrico inadecuado.

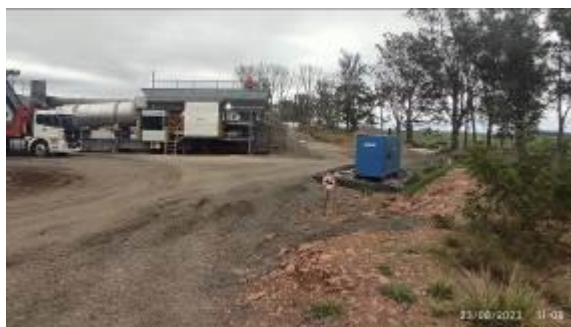
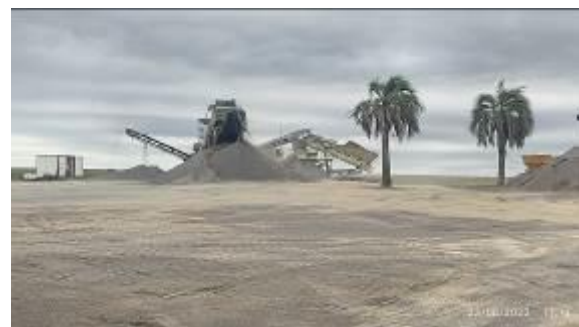
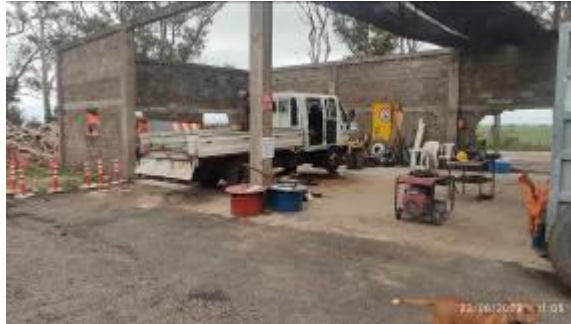
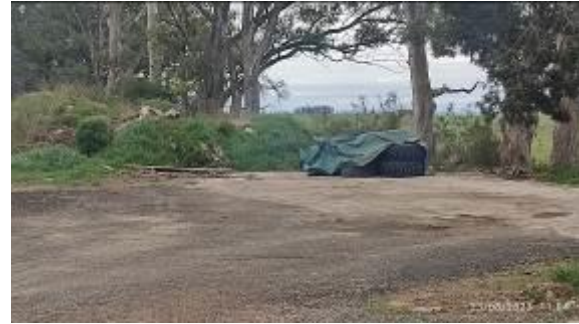
El obrador sigue en actividad, se han mejorado instalaciones, pero se encuentran depósitos de materiales en su perímetro que no se han integrado a la gestión de residuos declarada en el PGA. A nivel de usuario vial el recorrido por el tramo del contrato terminado está señalizado, resulta confortable y genera seguridad para conducir.

Foto 12.3-1 Vistas Obrador Traxpalco.

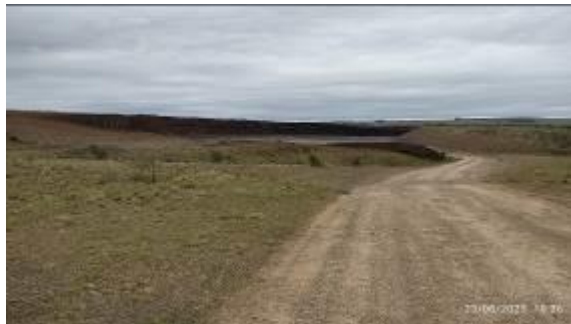
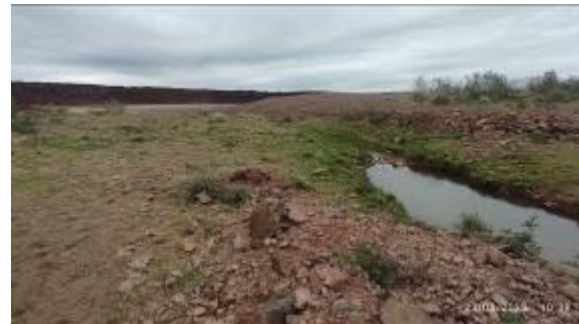
Foto 12.4-1 Cantera Padrón 1531

La cantera asociada a este contrato ubicada en el Padrón No. 1531, 3era. Sección Catastral del departamento de Artigas tienen una AAP y AAO vigente hasta el 08/08/24, no se registra en los ITGA el volumen total extraído.

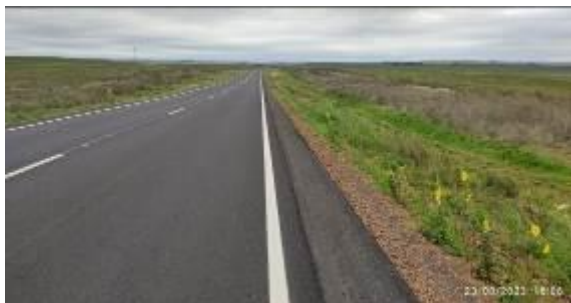
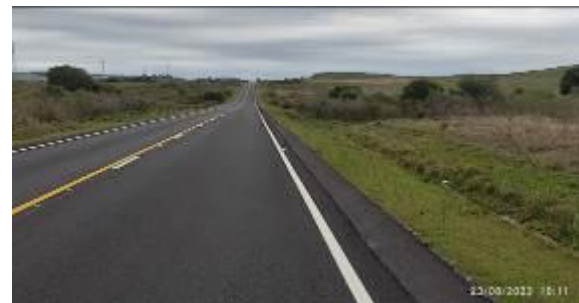
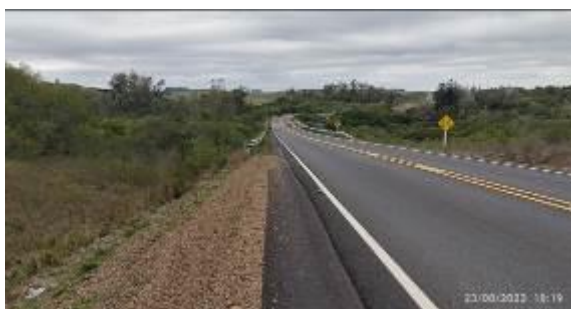
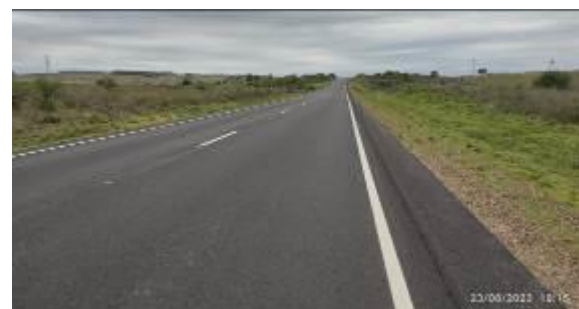
Foto 12.5-1 Vistas de Ruta 30.
