# INFORME DE AUDITORIA AMBIENTAL DE CIERRE DE OBRA

M/69 – Ampliación de Contrato 13/07/2022

Rehabilitación de las pasadas de las Rutas 57 y 12 por las plantas urbanas de Florencio Sánchez y Cardona.

**Fecha informe:** 06/09/2023

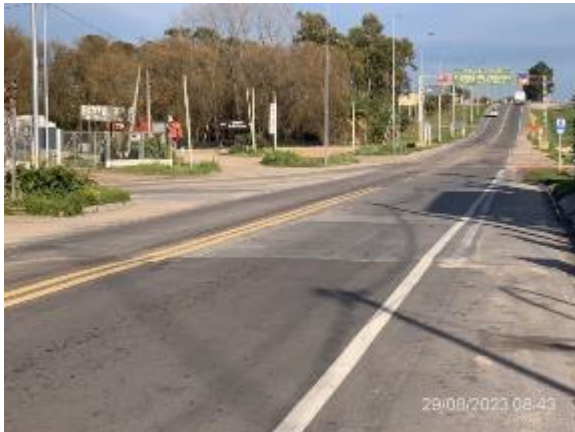
Foto 12.1-1, P01. Inicio del tramo en Ruta 12. Progresiva 107K100, planta urbana de Cardona.

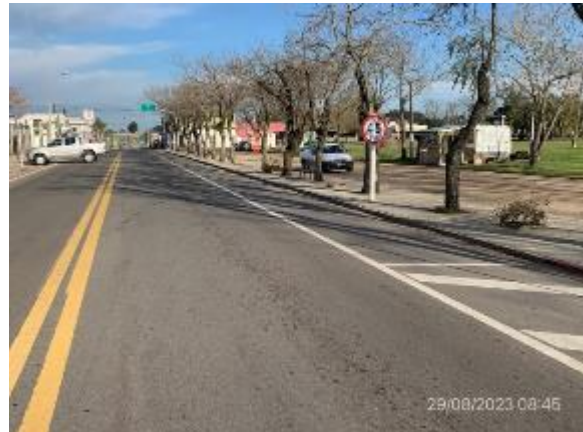
Foto 12.1-2. Obra terminada en Ruta 12. Planta urbana de Cardona.

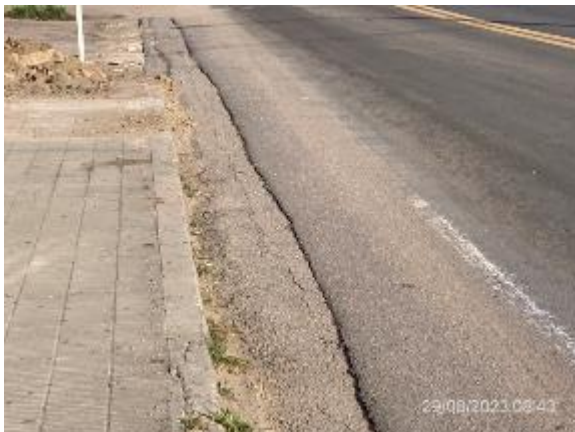
Foto 12.1-3. Obra terminada en Ruta 12. Planta urbana de Cardona

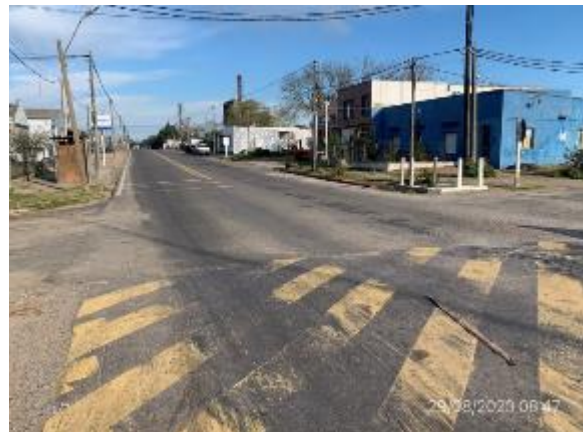
Foto 12.1-4, P02. Fin del tramo en Ruta 12. Progresiva 108K000, planta urbana de Cardona.

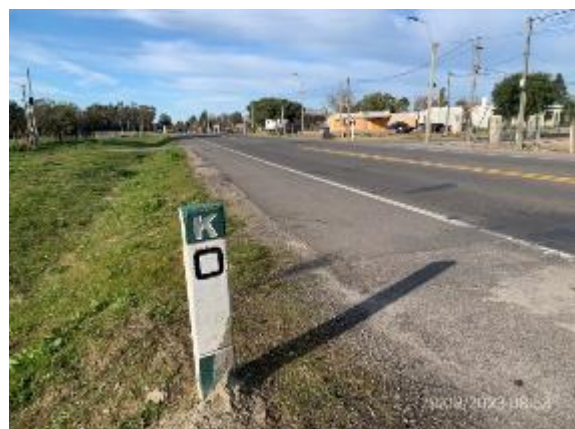
Foto 12.1-5, P03. Inicio del tramo en Ruta 57. Progresiva 0K000, planta urbana de Cardona.

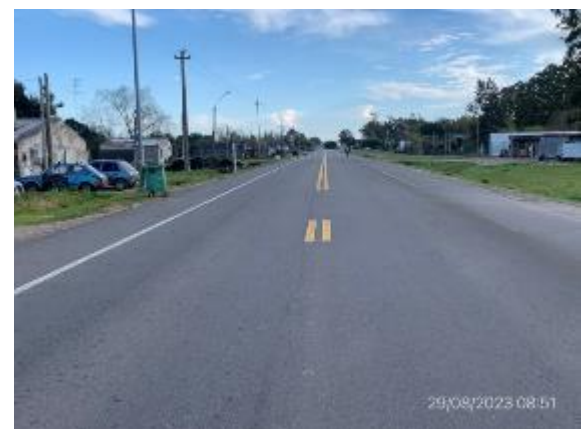
Foto 12.1-6, Obras terminadas en Ruta 57. Planta urbana de Cardona. Carpeta de rodadura ejecutada

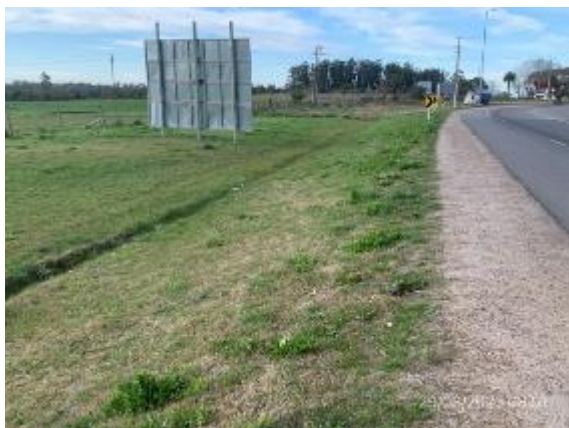
Foto 12.1-7, Obras terminadas en Ruta 57. Empastado de faja vegetal en crecimiento y drenajes reconstruidos.

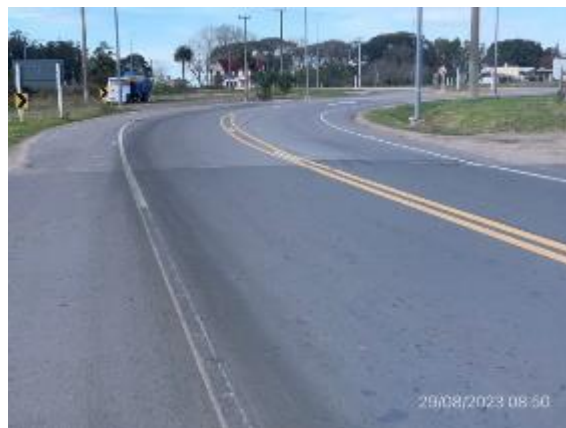
Foto 12.1-8, P04, Fin del tramo en Ruta 57. Progresiva 1K300, planta urbana de Cardona.
