INFORME DE AUDITORIA AMBIENTAL

<u>Obra</u>	M/80 Básico - Contrato 12/11/2021 Mantenimiento por niveles de servicio de Ruta 8, tramo 310km000 - Aceguá
<u>Empresa constructora:</u>	Consortio Molinsur - Grinor
<u>Fecha auditoria:</u>	17/08/2023
<u>Fecha informe:</u>	22/08/2023

Mantenimiento por Niveles de Servicio de Ruta 8, tramo 310K000 - Aceguá

Fecha Informe: 22-08-2023

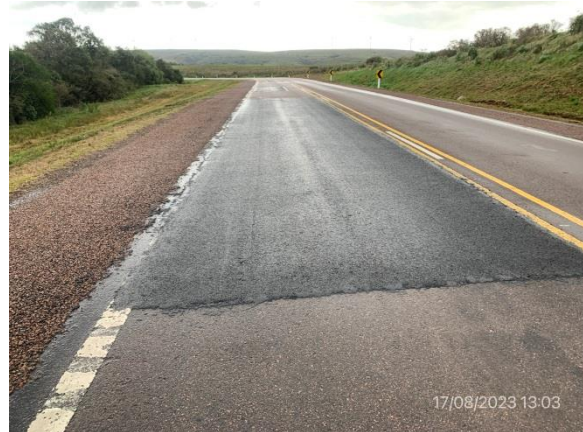
Desde el punto de vista de usuario de la red vial, el tramo en mantenimiento tiene buenas condiciones de rodadura, aunque la señalización horizontal en algunos tramos donde se ejecutaron tareas de bacheo resultó afectada - Foto 12.1-2.

Foto 12.1-2 Obras obligatorias de bacheo ejecutadas en Ruta 87, senda a (+). Señalización horizontal afectada

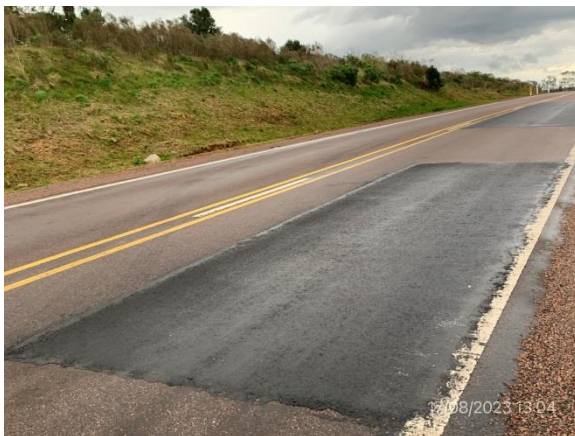
Foto 12.1-3 Obras obligatorias de bacheo ejecutadas en Ruta 87, senda a (-).

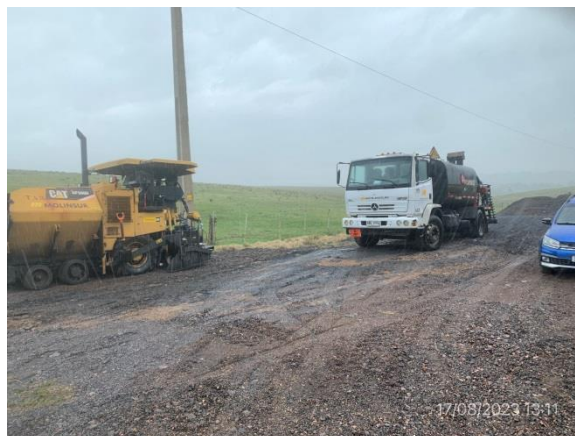
En el frente de obras, al momento de la auditoría el consorcio no contaba con infraestructura adecuada para la gestión de residuos o para actuar frente a contingencias ambientales. Este hecho fue atribuido por la empresa a que esa infraestructura había sido momentáneamente retirada, por estar detenidas las tareas por lluvia. Con fecha 21/08/2023, el Consorcio proveyó fotografías demostrando haber subsanado ese hallazgo.

Foto 12.2-2. No se observa infraestructura para gestión de residuos ni atención de contingencias ambientales.

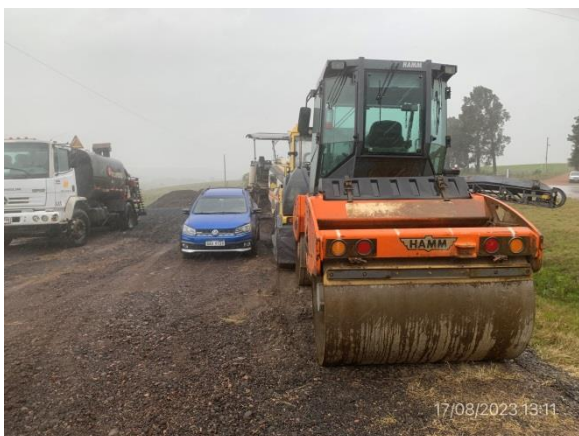
Foto 12.2-3 No se observa infraestructura para gestión de residuos ni atención de contingencias ambientales.

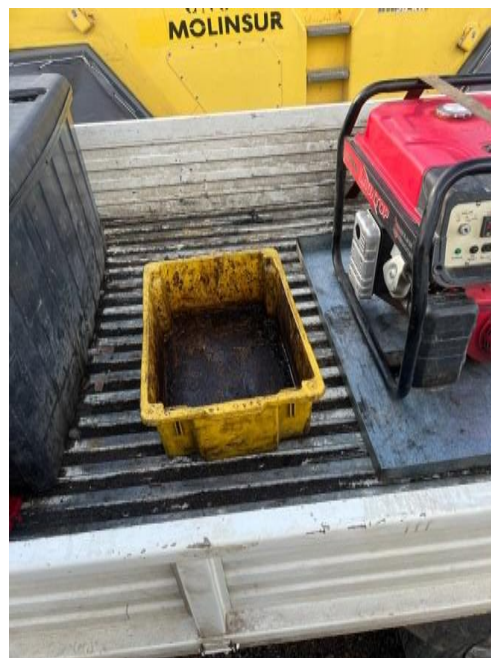
Foto 12.2-4 Vehículo de mantenimiento dotado de infraestructura para atender contingencias ambientales.^{1*}.

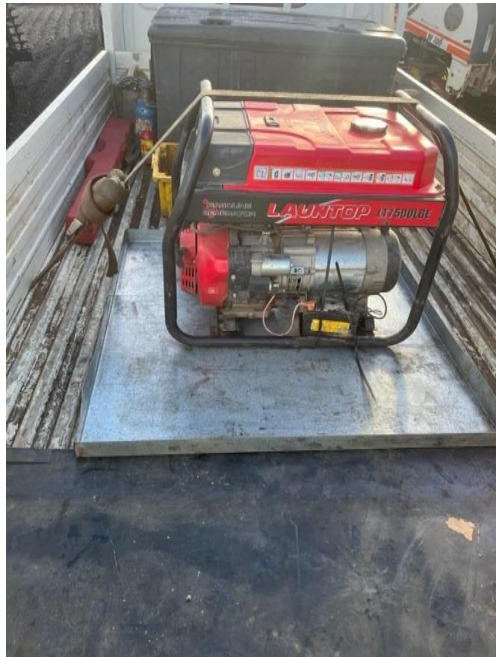
Foto 12.2-5 Vehículo de mantenimiento dotado de infraestructura para atender contingencias ambientales. ¹

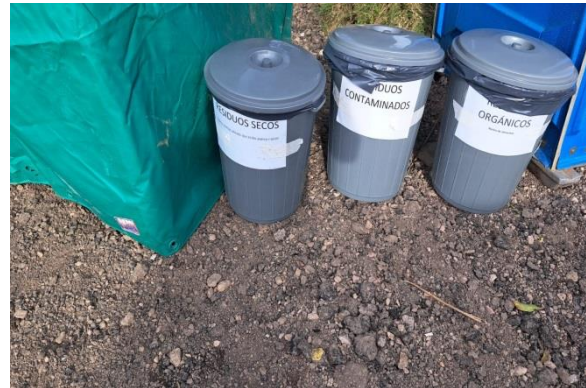
Foto 12.2-6 Receptáculos para gestión segregada de residuos sólidos. ¹
