INFORME DE AUDITORIA AMBIENTAL

Obra: C/132 - Contrato 15/07/2020
Modificación y Ampliación del Contrato 27/07/2022
Camino El Arbolito, tramo 0km000 - 41km000.

Empresa constructora: CUJÓ S.A.

Fecha auditoria: 17/10/2023

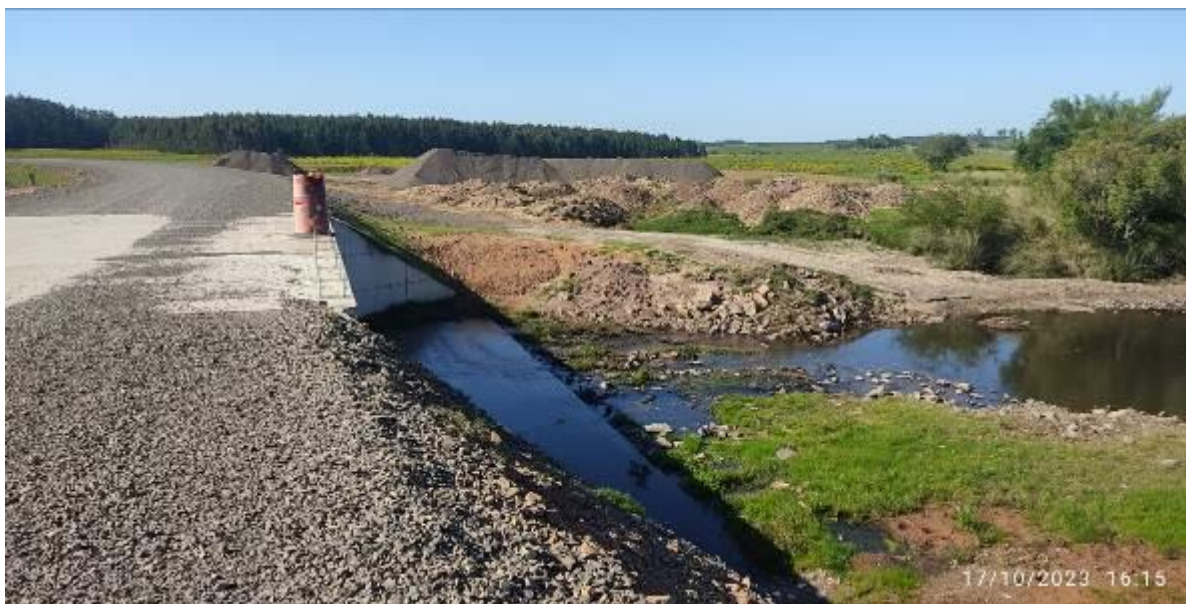
12.1 No Conformidad 3

Ref.	Descripción	Requisito
3	Vta.1 (Lat. 32° 9'36.81"S, Long. 55°50'29.76"O) Acopio de áridos en zona con riesgo de inundación. - Ver Foto 12.1-1-	9.8 Manual Ambiental de la DNV/98.
Tipo de NC: 2		Código del hallazgo: PF-4

Foto 12.1-1 Acopio en zona con riesgo de inundación.

Delimitar la ubicación del acopio en la faja definiendo área con riesgo de inundación, incluirlo en la solicitud de aprobación de la Dirección de Obra de la DNV-MTOP.

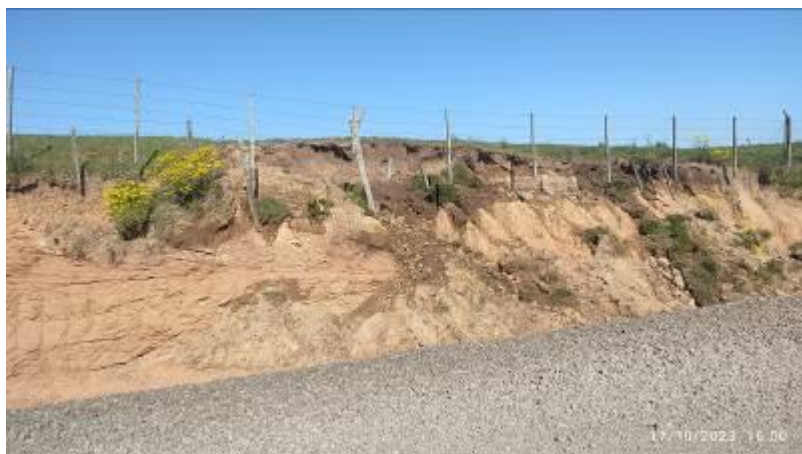
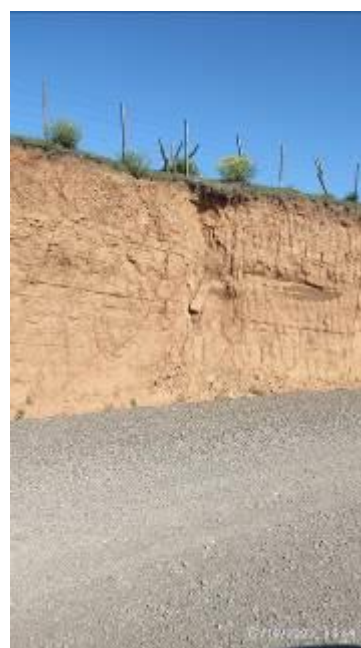
12.2 No Conformidad 4

Ref.	Descripción	Requisito
4	Erosión en talud de faja. - Ver Foto 12.2-1-	15.4 Manual Ambiental de la DNV/98.
Tipo de NC: 2		Código del hallazgo: PF-4

Foto 12.2-1 Erosiones en taludes de faja.

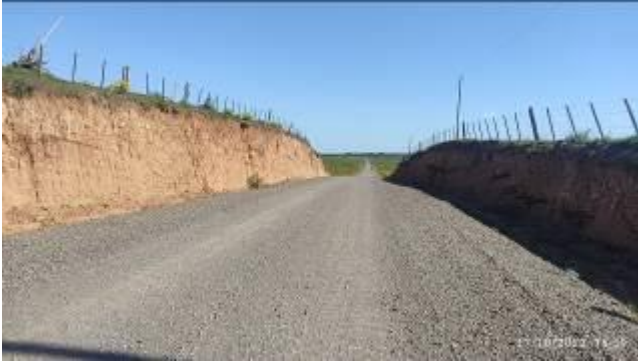
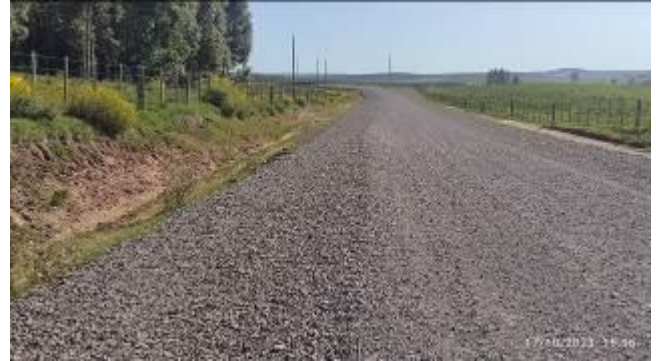
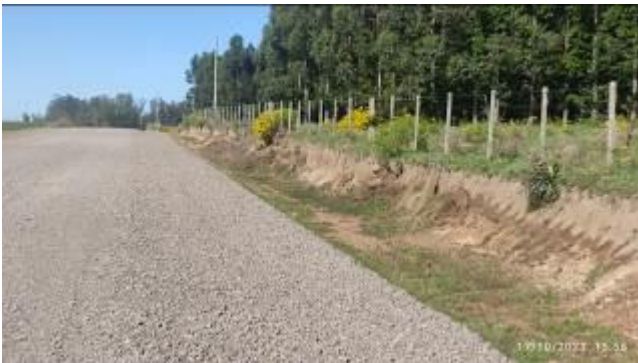
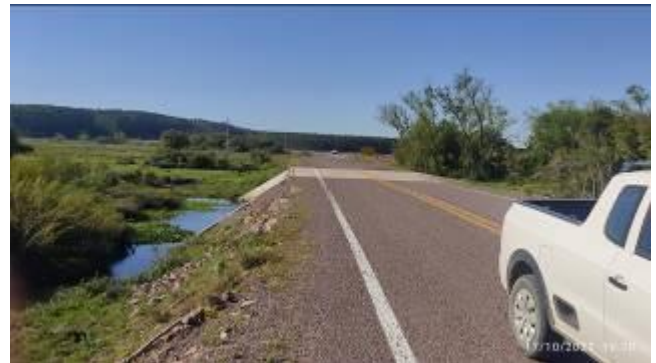
12.3 Vistas del tramo del Contrato

A nivel de usuario vial, los tramos de rutas recorridos se encuentran señalizados y se puede circular con precaución.

Foto 12.3-1 Vistas del tramo del contrato.

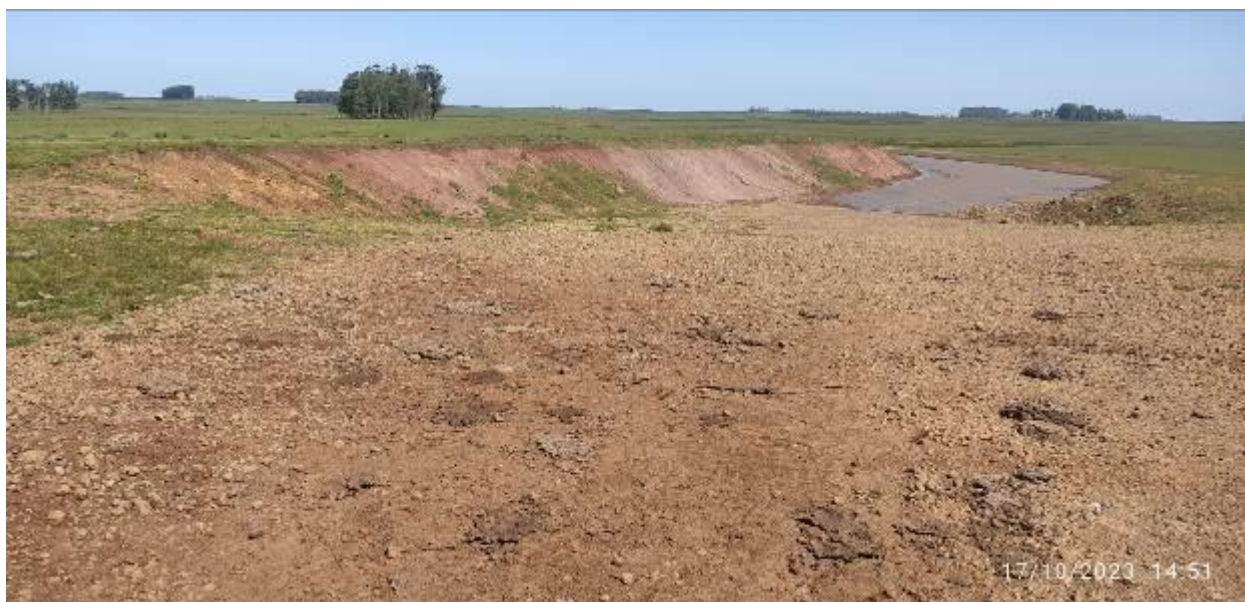
12.4 Cantera Padrón 7777

Se está trabajando con áridos acopiados de las dos canteras vinculadas a la obra que se encuentran en etapa de restauración ambiental; la cantera Padrón 9952 de tosca y piedra ha sido recorrida en auditorías anteriores y se había presentado la autorización ambiental pero no se encuentra anexa a los documentos ambientales presentados al DEGAC. La cantera en el Padrón 7.777 es de tosca, nos acercamos al predio y se lograba ver la restauración ambiental del mismo pero no se pudo ingresar.

Foto 12.4-1 Predio de la Cantera Padrón 7777.

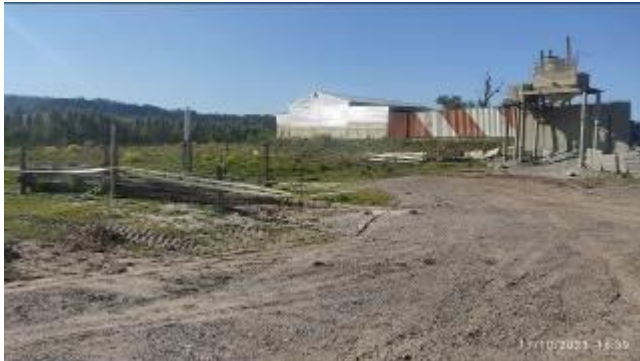
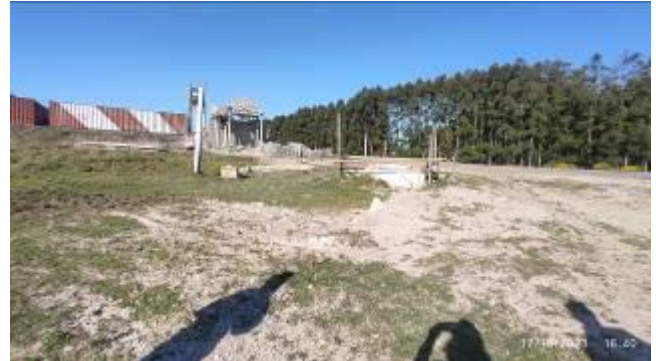
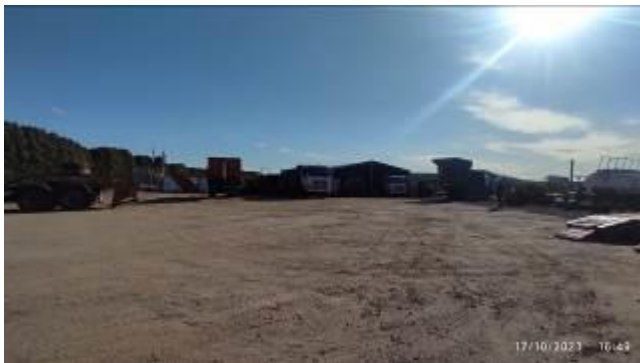
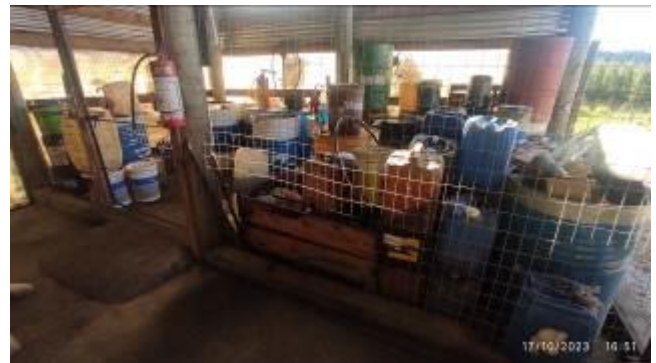
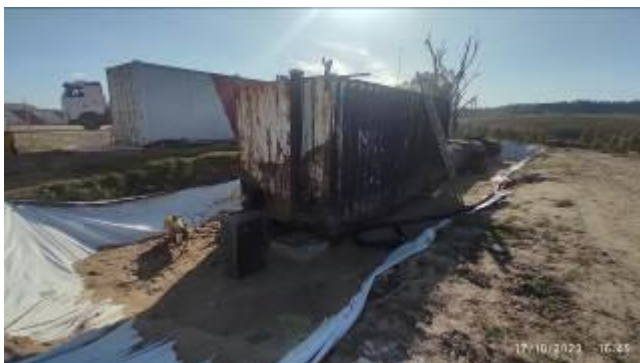
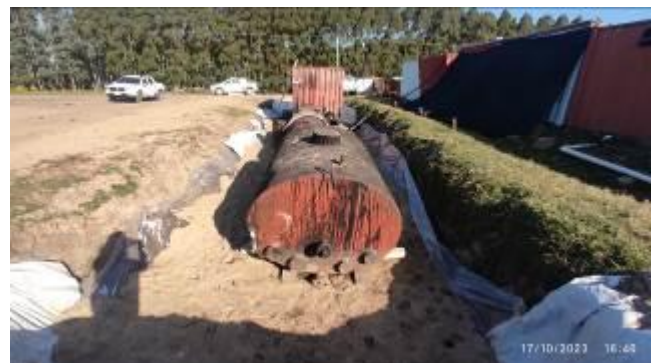
12.5 Obrador

El obrador mantiene la misma infraestructura (instalaciones de bienestar del personal, oficinas, taller, depósitos y acopios) se ha mejorado la zona de acopio de asfalto; cuenta con pozo de extracción de agua no potable con autorización anexa al ITGA setiembre – noviembre / 2022.

En el obrador se evidencia una correcta gestión de residuos.

Foto 12.5-1 2 Vistas del Obrador.
