# INFORME DE AUDITORIA AMBIENTAL

**Obra:** C/132 - Ampliación de Contrato 28/10/2022

Rehabilitación de un tramo de 4km de Camino el Arbolito hasta la Ruta 59 (Dpto. Tacuarembó).

**Fecha auditoria:** 17/10/2023

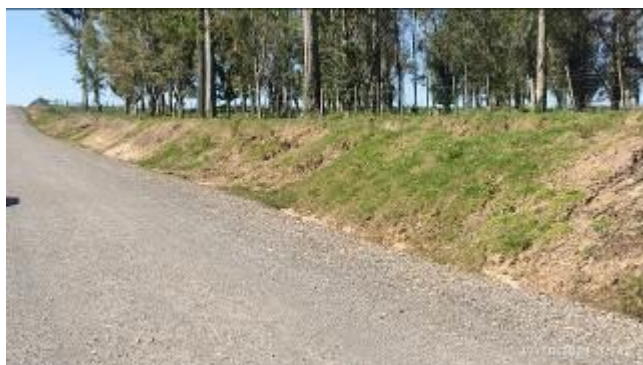
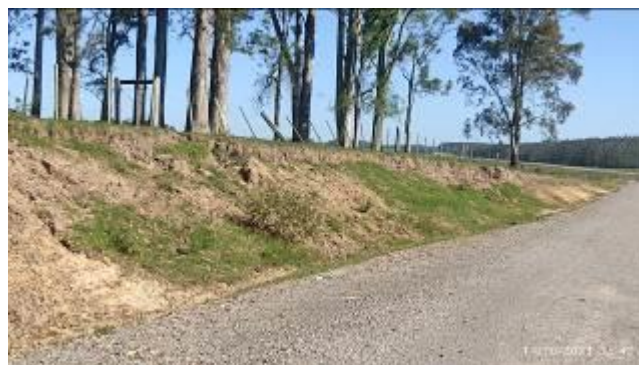
### 12.1 No Conformidad 3

En el tramo en obra ya se han terminado las alcantarillas y se encuentran erosiones varias en la faja dado que son muy angostas y las distancias no permiten suavizar los taludes de forma adecuada, se sugieren tareas para favorecer el arraigo de la vegetación en los mismos pues ya afecta a predios particulares.

Ref.	Descripción	Requisito
3	Erosión en talud de faja. - Ver <b>¡Error! No se encuentra el origen de la referencia.</b> -	15.4 Manual Ambiental de la DNV/98.
Tipo de NC: 2		Código del hallazgo: <b>PF-4</b>

Foto 12.1-1 Erosión en talud de faja.

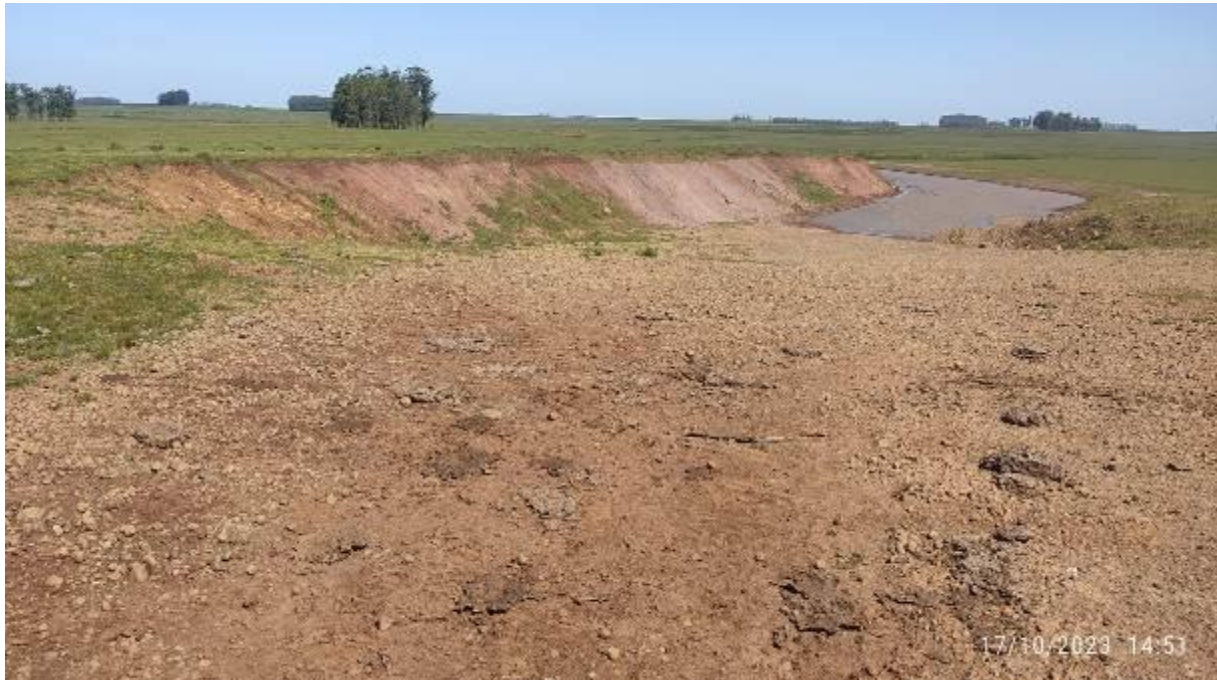
### 12.3 Cantera Padrón 7777

Se está trabajando con áridos acopiados de las dos canteras vinculadas a la obra que se encuentran en etapa de restauración ambiental; la cantera Padrón 9952 de tosca y piedra ha sido recorrida en auditorías anteriores y se había presentado la autorización ambiental pero no se encuentra anexa a los documentos ambientales presentados al DEGAC. La cantera en el Padrón 7.777 es de tosca, nos acercamos al predio y se lograba ver la restauración ambiental del mismo, pero no se pudo ingresar.

Foto 12.3-1 Predio de la Cantera Padrón 7777.

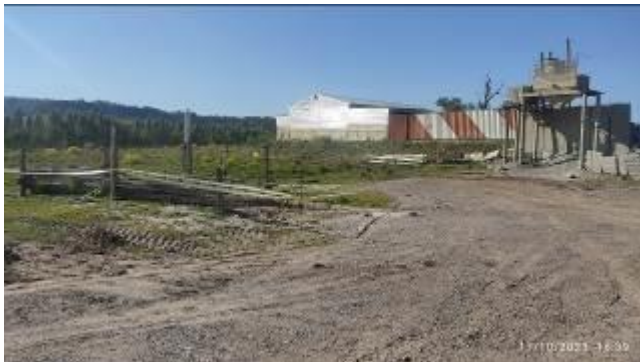
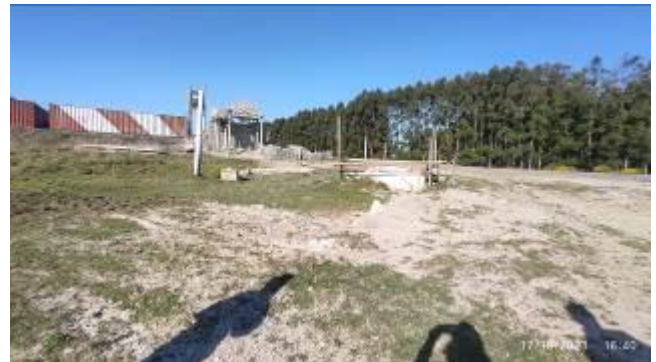
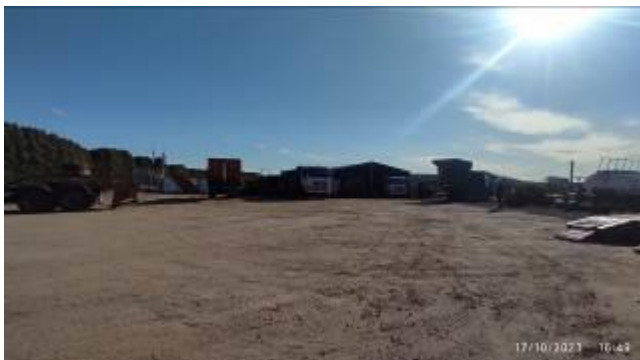
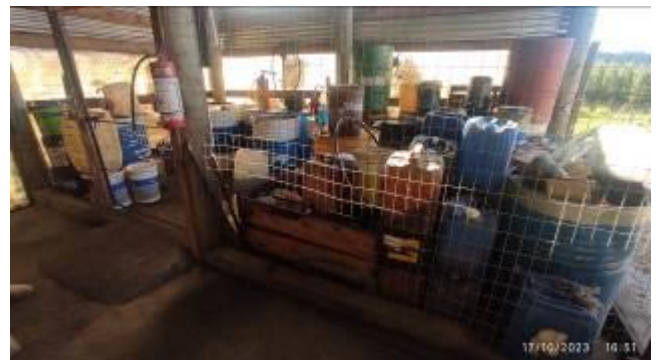
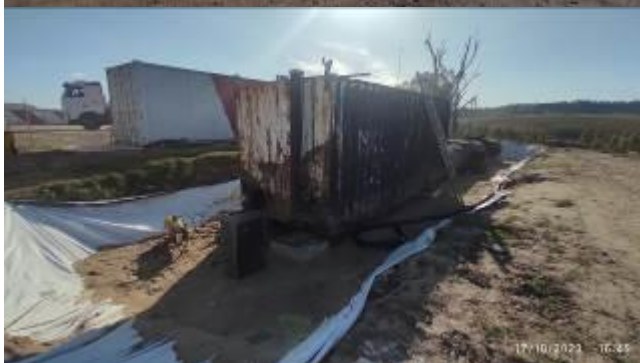
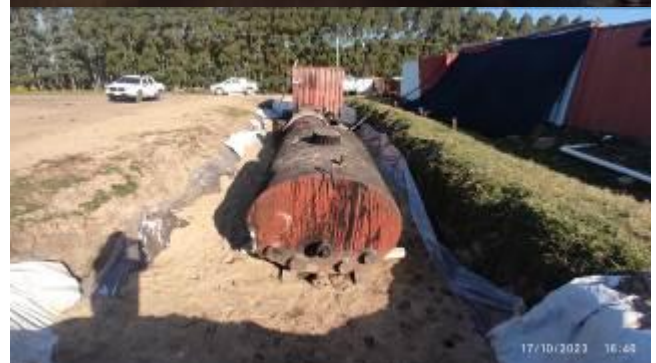
12.4 Obrador

El obrador ha mejorado la infraestructura instalada en el contrato inicial (instalaciones de bienestar del personal, oficinas, taller, depósitos y acopios) se ha mejorado la zona de acopio de asfalto; cuenta con pozo de extracción de agua no potable con autorización anexa al ITGA setiembre – noviembre 2022 del contrato original.

En el obrador se evidencia una correcta gestión de residuos.

Foto 12.4-1 2 Vistas del Obrador.
