INFORME DE AUDITORIA AMBIENTAL

C/136 – Contrato 16/12/2022
Ruta 6- Tramo Aº Mansavillagra (169K400) – By-
pass Ruta 14 (194K725)

Empresa constructora: Grinor SA.
Fecha auditoria: 21/09/2023
Fecha informe: 09/10/2023
Tipo de auditoría Seguimiento

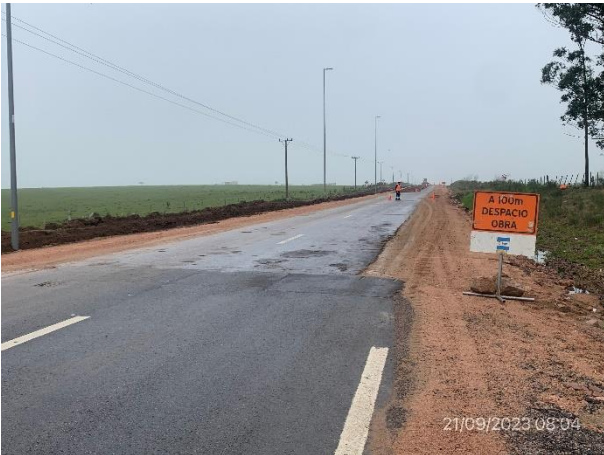
Foto 12.1-1, P01. Inicio de tramo. Ruta 6 PK 194K475

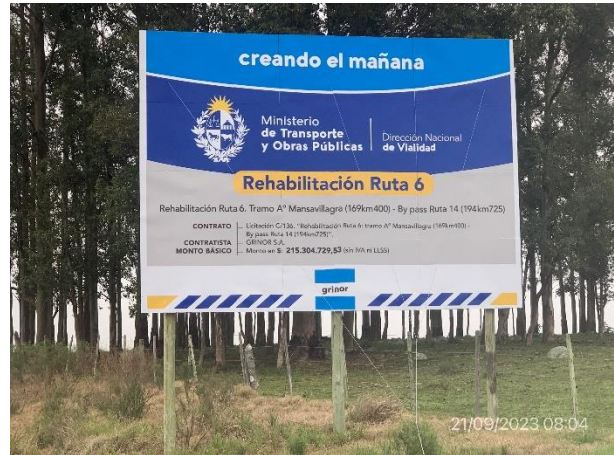
Foto 12.1-2. P01. Inicio de tramo. Ruta 6 PK 194K475.

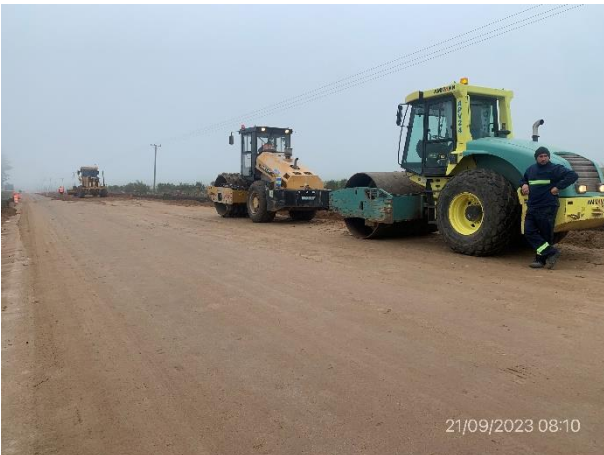
Foto 12.1-3. P04, Frente de obras de recargo granular. Ruta 6 progresiva 194K000

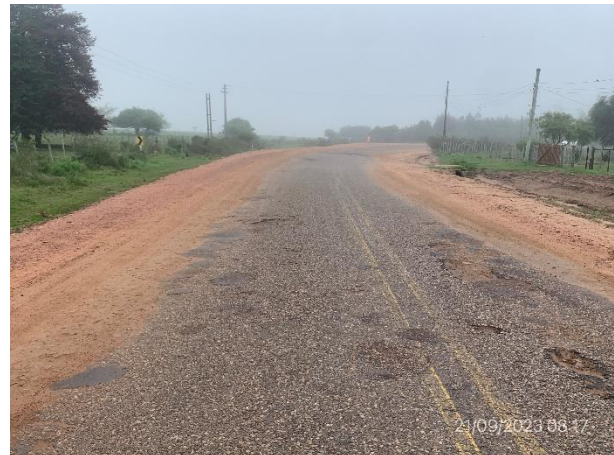
Foto 12.1-4. Ruta 6, tramo de obra con bacheo y ensanche de plataforma ejecutados

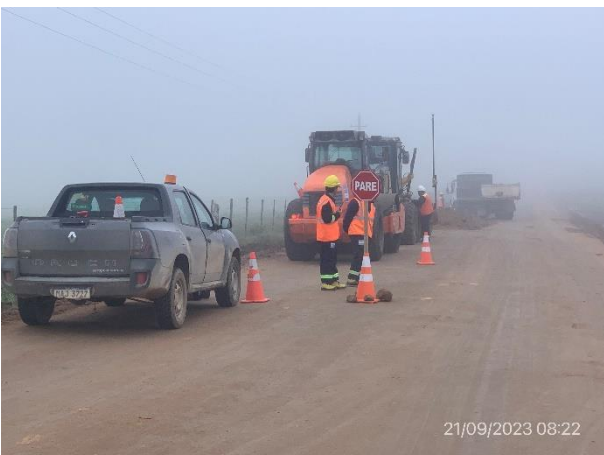
Foto 12.1-5, P05. Frente de obras de bacheo y ensanche de plataforma. Ruta 6 progresiva 189K500.

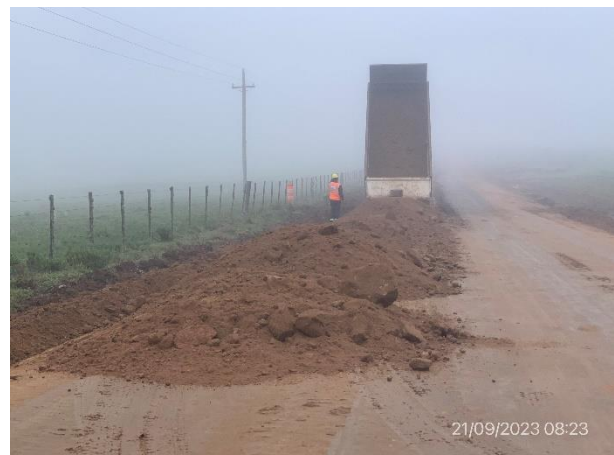
Foto 12.1-6, P05, Frente de obras de bacheo y ensanche de plataforma. Ruta 6 progresiva 189K500..

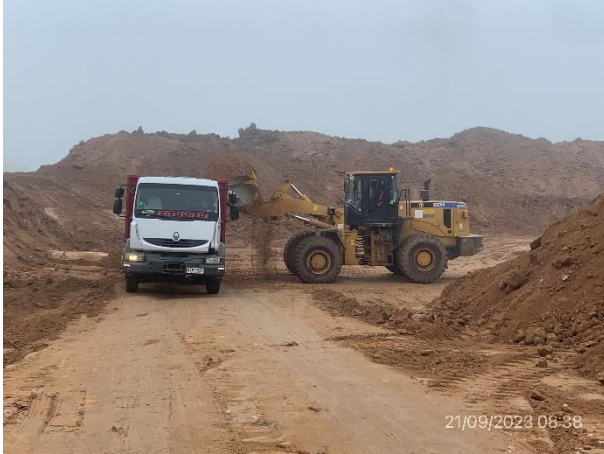
En ese predio la empresa dispone, pero no en cantidad suficientemente distribuida y abarcativa, tanto de baños químicos como de infraestructuras para disposición de residuos con segregación por corriente de generación. Lo anterior se puede atribuir a que la empresa se encuentra en pleno proceso de montaje del obrador. Así, se pudo comprobar que el frente de explotación de la cantera dista cerca de 200 m de la zona que cuenta con servicios higiénicos y zonas para disposición de residuos. Se retoma este comentario en el apartado 7.3.

Ref.	Descripción	Requisito
1	El frente de explotación de la cantera se encuentra distante de las instalaciones para disposición final de residuos en el obrador, así como de los baños químicos. Esto es atribuible al proceso de instalación en el predio que se está llevando a cabo de parte de la empresa Grinor.	Art 6.1 del MAV 2015 Art 16 del Dec 125/014
Código del hallazgo: PF – 9

Foto 12.2-1, P03. Cantera y obrador en proceso de montaje. Ruta 6 progresiva 185K000 a (-). Aún no se instalaron baños químicos cercanos al frente de explotación

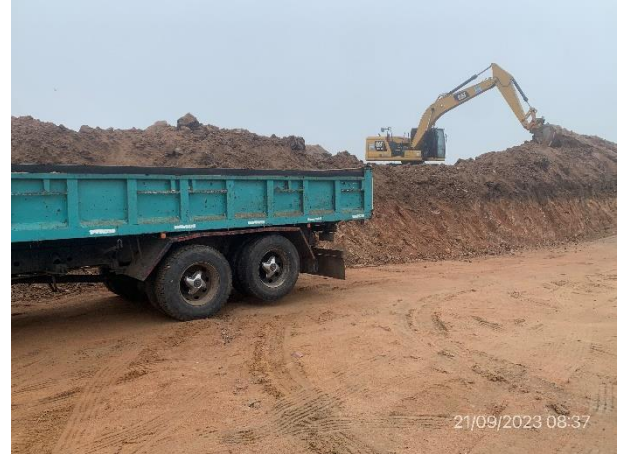
Foto 12.2-2, Cantera y obrador en proceso de montaje. Ruta 6 progresiva 185K000 a (-). Aún no se instalaron estaciones de residuos cercanos al frente de explotación.
