INFORME DE AUDITORIA AMBIENTAL

M/56 – Ampliación y Modificación de Contrato
16/06/2021

Obras de refuerzo estructural en Ruta 19, tramo
9K000 – 30K200.

Fecha informe: 02/10/2023

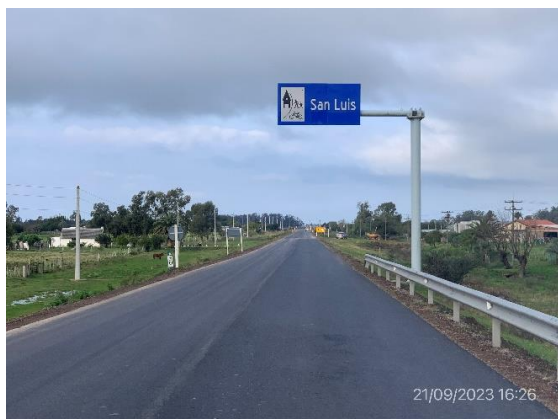
Foto 12.1-1, P02. Fin del tramo en Ruta 19 Progresiva 30K200, planta urbana de San Luis al Medio.

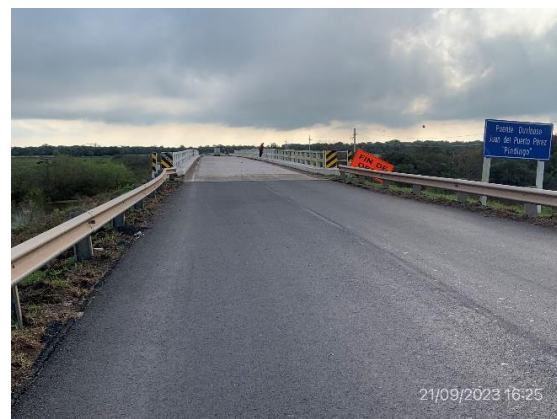
Foto 12.1-2, P02. Fin del tramo en Ruta 19 Progresiva 30K200, planta urbana de San Luis al Medio.

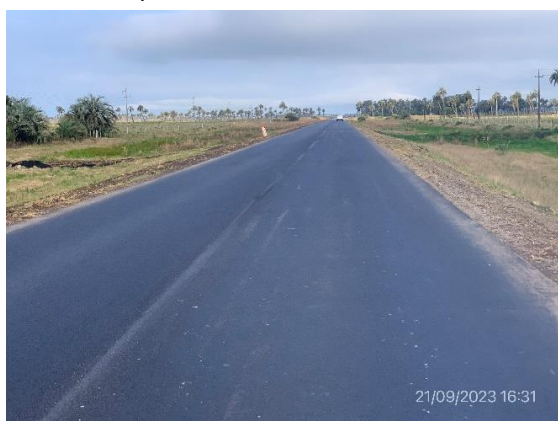
Foto 12.1-3. Tramo de ruta con carpeta asfáltica terminada en sendas a (+) y a (-)

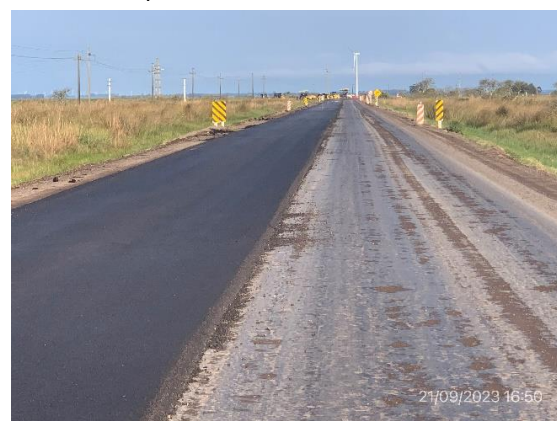
Foto 12.1-4, P02. Tramo de ruta con carpeta asfáltica terminada en media calzada.

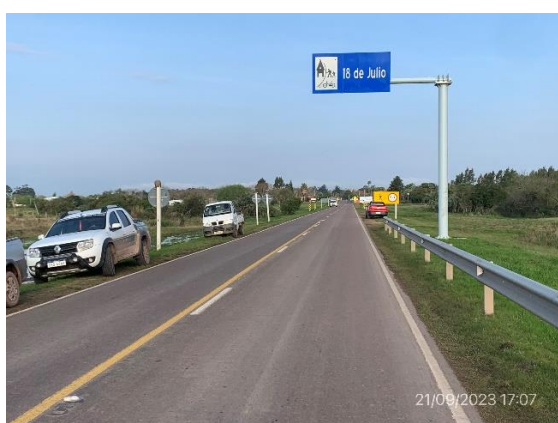
Foto 12.1-5. Trazado aún sin intervenir, acceso a planta urbana de 18 de Julio, Ruta 19 progresiva 11K000

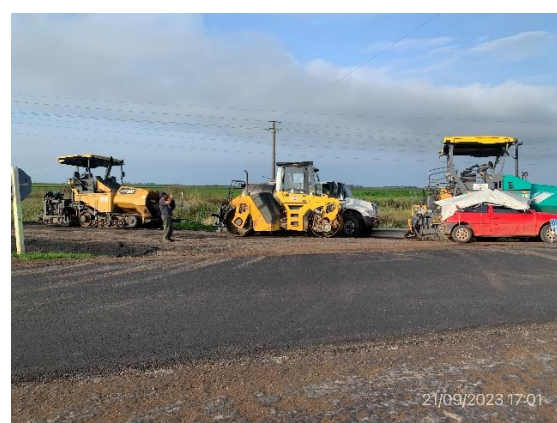
En el frente de obra – P03 – la empresa instaló un campamento móvil, que sin embargo no cuenta con infraestructuras adecuadas para una gestión ambiental correcta: no existen infraestructura de acopio de residuos descritos en el PGA, ni los elementos descritos en el Plan de Acción ante Contingencias – PACO – para hacer frente a eventuales derrames.

Ref.	Descripción	Requisito
02	Tras los incidentes de vertimiento de materiales con hidrocarburos hacia las cunetas inundadas en el frente de obras – P03 - la empresa remitió evidencia de sus actuaciones: limpieza y remoción de suelos contaminados y posterior acopio en tarrinas identificadas. Al respecto, las tarrinas carecen de tapa por lo que existe riesgo de escape de lixiviados. Por otra parte, la empresa no remitió evidencia de haber procedido de acuerdo con el PACO del contrato, que establece la emisión de un reporte al responsable de Seguridad e Higiene, investigación de causas, propuesta de acciones de prevención y correctivas, presentación de un informe con la descripción del incidente, las acciones tomadas y los daños tanto a la salud como a objetos materiales de forma que quede registro del evento. -Ver Foto 12.1-6, Foto 12.1-7, Foto 12.1-8, Foto 12.1-9, Foto 12.2-1, Foto 12.2-2 -	Plan de Acción ante Contingencias.

Foto 12.1-6, P03. Campamento Móvil en frente de obra. No dispone de infraestructura para gestión de residuos

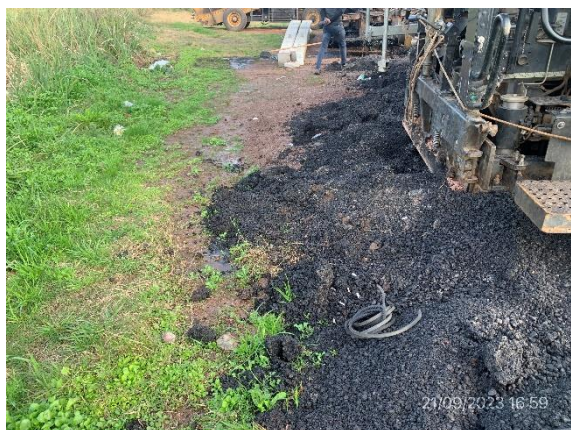
Foto 12.1-7, P03. Campamento móvil en frente de obra. Residuos sin disposición correcta

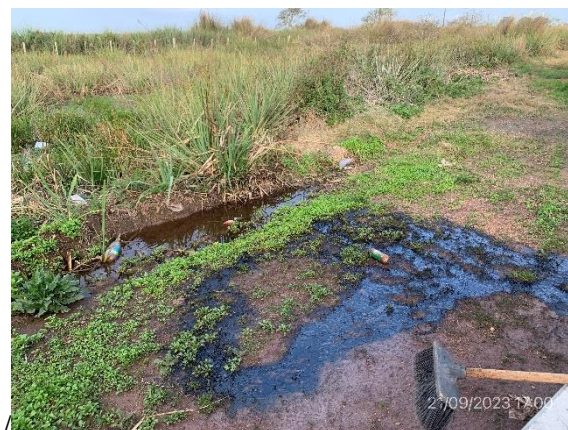
En esa ubicación se comprobó la existencia de derrames de emulsión asfáltica, así como el vertido de material sobrante de carpeta asfáltica hacia las cunetas en esa zona. Estos elementos con contenidos de hidrocarburos estuvieron en contacto con agua pluvial, por tratarse de una zona de planicie parcialmente inundada, habida cuenta de las lluvias ocurridas en los días previos a la auditoría ambiental.

Foto 12.1-8, P03, Frente de obra. Derrame de emulsión asfáltica a cuneta inundada, camión regador de emulsión no cuenta con bandeja impermeable

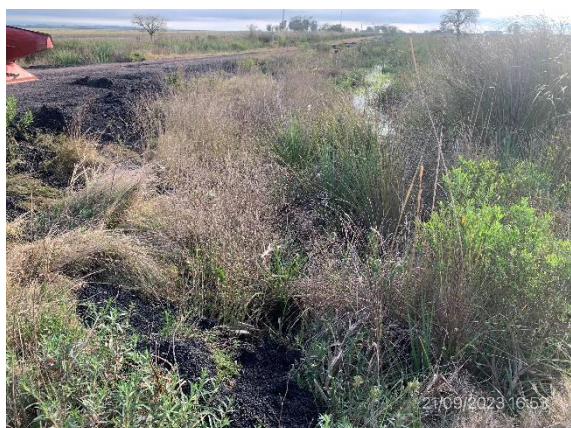
Foto 12.1-9, P03, Frente de obra. Disposición de sobrante de mezcla asfáltica en cuneta inundada..

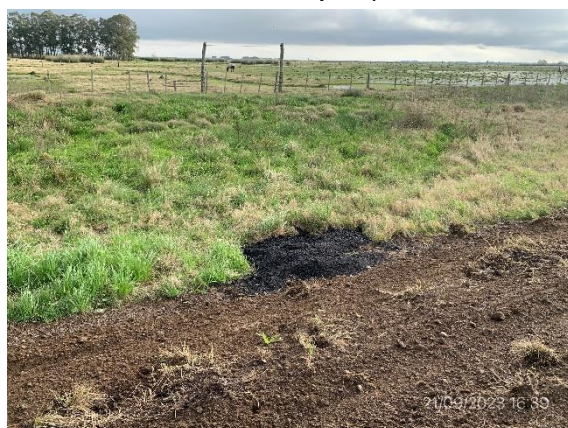
Asimismo, en varios sectores del trazado se comprobó la disposición de acopios de RAP (Pavimento Asfáltico Reciclado) proveniente de tareas de fresado en la faja pública de Ruta 19. La empresa indicó que esos acopios de RAP serán utilizados para reciclar algunas entradas particulares o bocacalles con caminos vecinales, sin embargo, no hay evidencia de que ello cuente con autorización formal de DNV - MTOP. Se retoma este comentario en el apartado 0

Ref.	Descripción	Requisito
03	En la faja pública de Ruta 19 existen acopios de RAP sin contar para ello con evidencia de la aprobación de DNV – MTOP -Ver Foto 12.1-10 -	Apartado 10.2 del MAV 1998
Código del hallazgo: RS - 8

Foto 12.1-10. Acopio de RAP sobrante en faja pública de Ruta 19.

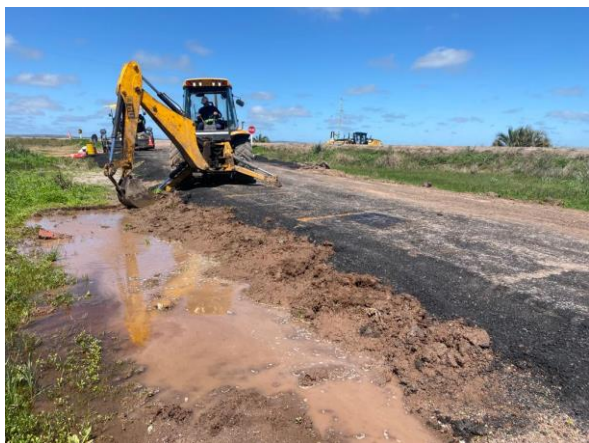
Foto 12.2-1, P03.Campamento Móvil en frente de obra.
Tareas de limpieza en ejecución

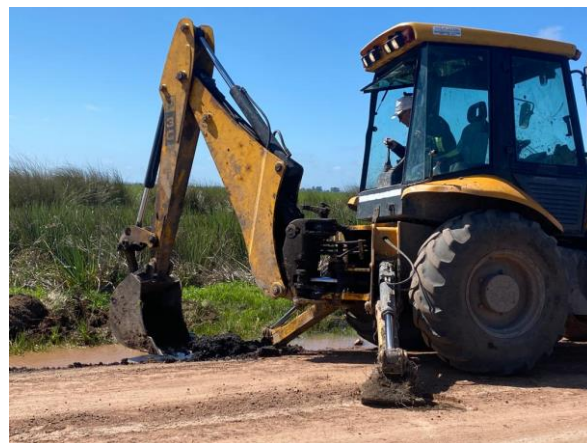
Foto 12.2-2. P03.Campamento Móvil en frente de obra.
Tareas de limpieza en ejecución

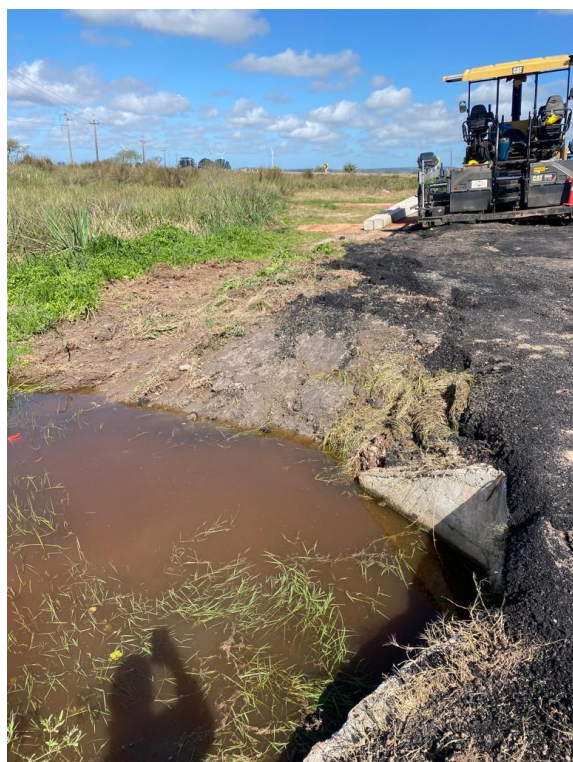
Foto 12.2-3. P03. Se retiró el sobrante de mezcla asfáltica
originalmente dispuesto en cuneta inundada

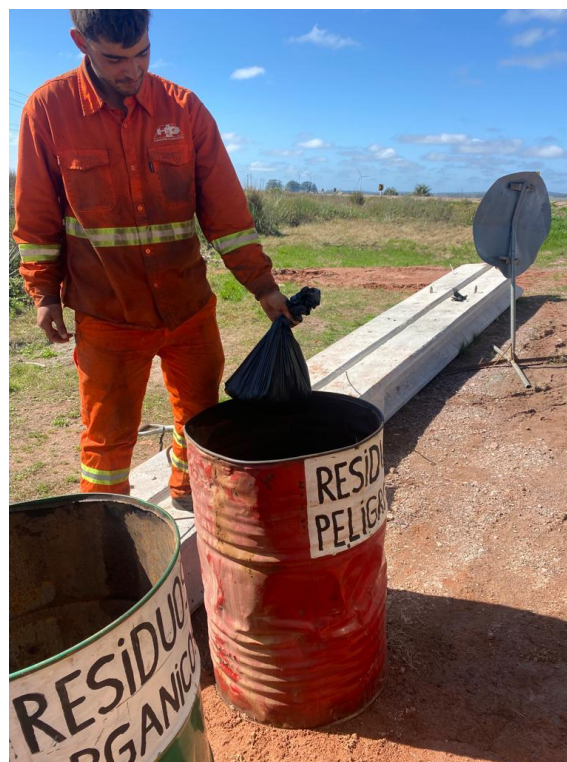
Foto 12.2-4, P03. Se acopió el suelo contaminado en
tarrina correctamente identificada.

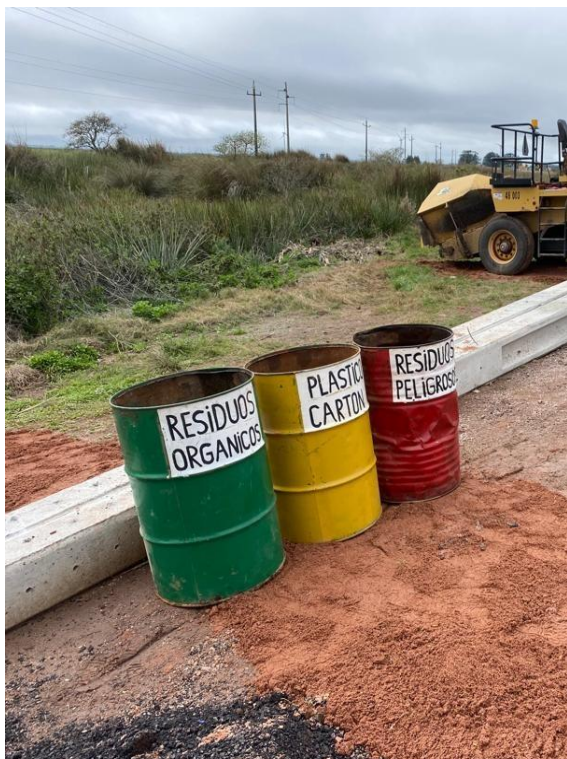
Foto 12.2-5, P03. Se sustituyó el suelo contaminado y se instaló estación para acopio de residuos segregados por corriente de generación, aunque sin tapa.

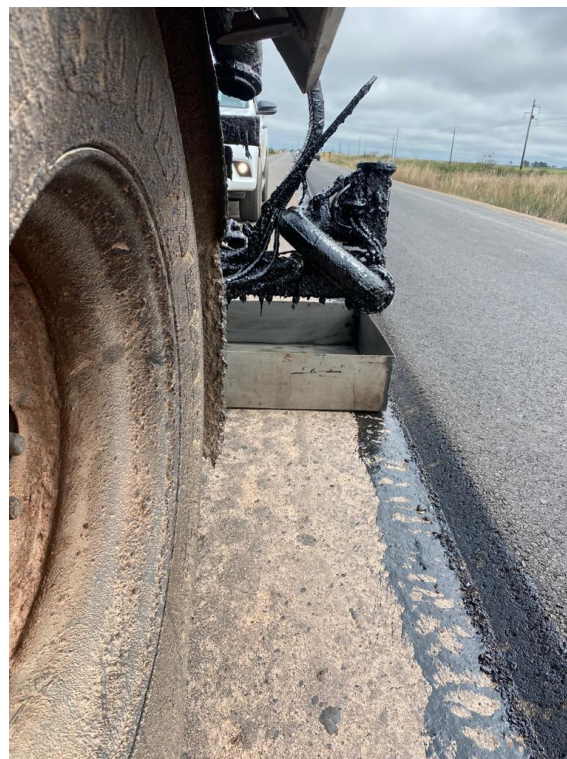
Foto 12.2-6, P03. Se colocó bandeja estanca evitando derrames en camión regador de emulsión
