INFORME DE AUDITORIA AMBIENTAL

Ruta 29: Nuevo Puente sobre el Arroyo Cuñapirú

Fecha auditoria: 17/10/2023

Tipo de auditoría: Seguimiento

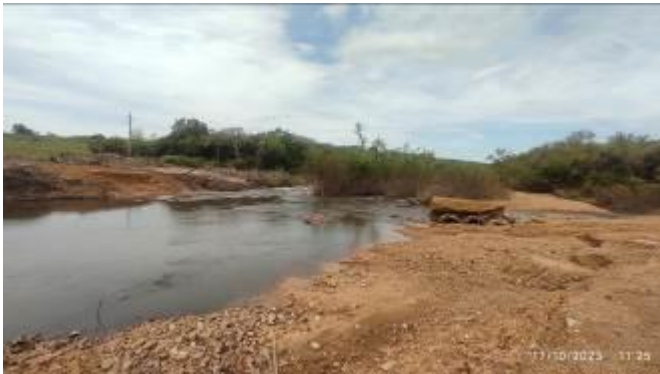
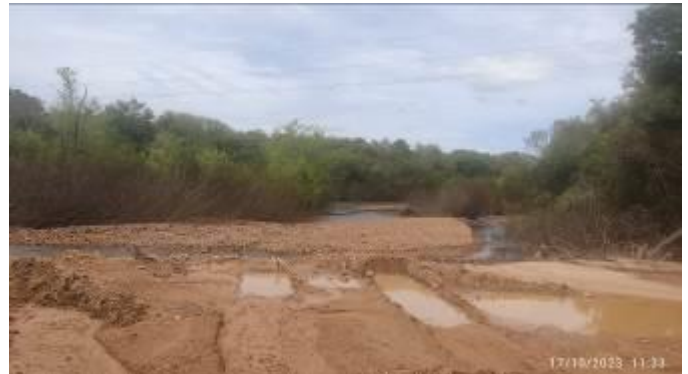
12.1 Observación 1

Ref.	Descripción	Requisito
1	Falta completar la recuperación ambiental del entorno de la ataguía que fue arrastrada por la corriente. <i>Ver Foto 12.1-1</i>	6.1 Decreto 010/2020 Manual Ambiental de la DNV/2015.
Código del hallazgo: I-10

Foto 12.1-1 Falta completar recuperación ambiental de material de ataguía arrastrado por la corriente.

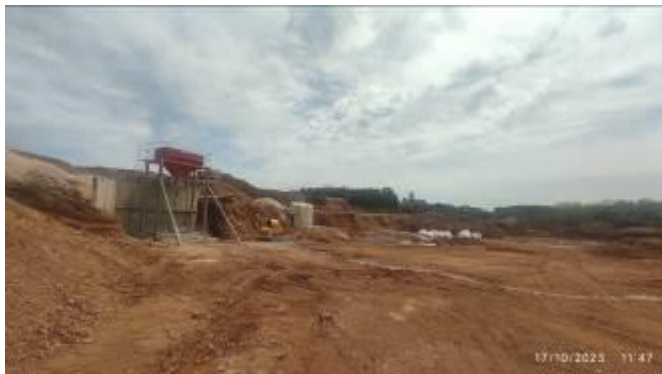
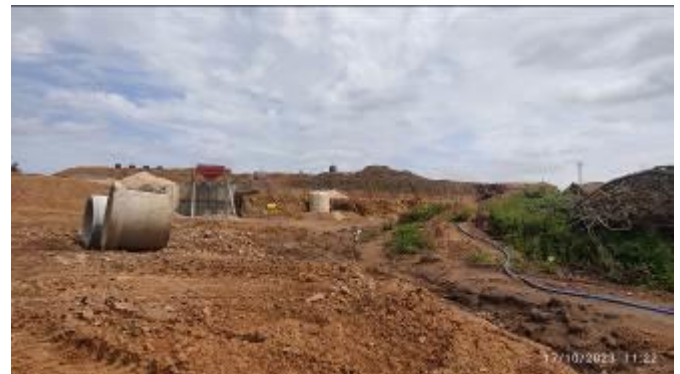
12.2 Observación 2

Ref.	Descripción	Requisito
2	Riesgo de erosión en zona de tolva para la producción de hormigón. <i>Ver Foto 12.2-1</i>	6.1 Decreto 010/2020 Manual Ambiental de la DNV/2015.
Código del hallazgo: PF-4

Foto 12.2-1 Riesgo de erosión de materiales hacia el cauce del Ao. Cuñapirú.

- Generar zonas de decantación de posible erosión de materiales del entorno del obrador hacia el cauce del arroyo.
- Incluir en el REG-O-43 "Programa de Monitoreo Ambiental del Pte. Cuñapirú", controles realizados al agua con Turbidímetro, así como también ver cuando corresponda individualizar otros controles que se mencionan de forma genérica.

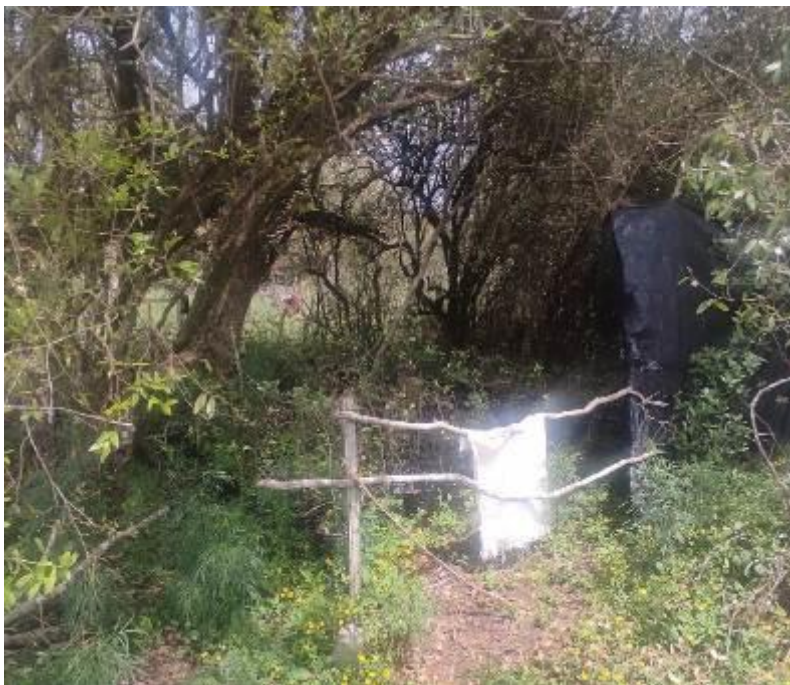
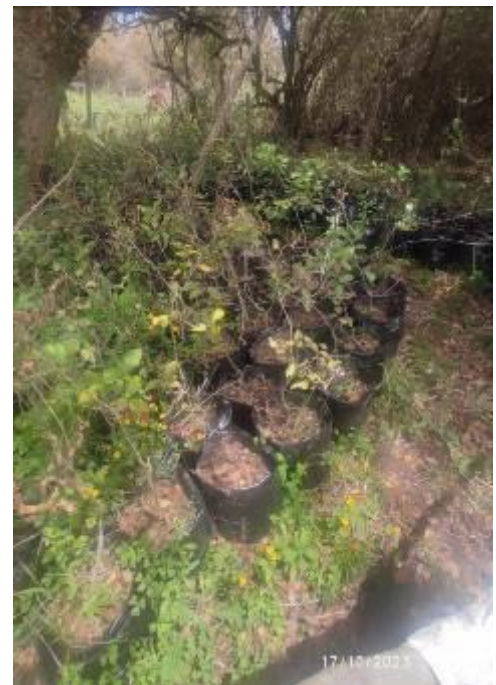
12.4 Vivero

Se destaca el vivero para especies nativas que fueron extraídas de la zona donde se retiró monte y serán re plantadas, con el asesoramiento de Técnico Agrícola y personal que monitorea el buen estado y riego del mismo.

Foto 12.4-1 Vivero de flora nativa para re plantar.
