INFORME DE AUDITORIA AMBIENTAL

<u>Obra</u>	CREMAF Ruta 5 – Alcance Puentes Tramo II entre progresivas 93K350 y 133K500
<u>Empresa constructora:</u>	Corredor Vial Ruta 5 SA
<u>Fecha auditoria:</u>	19/10/2023
<u>Fecha informe:</u>	31/10/2023
<u>Tipo de auditoría</u>	Seguimiento

CREMAF Ruta 5 – Alcance Puentes
Tramo II entre progresivas 93K350 y 133K500

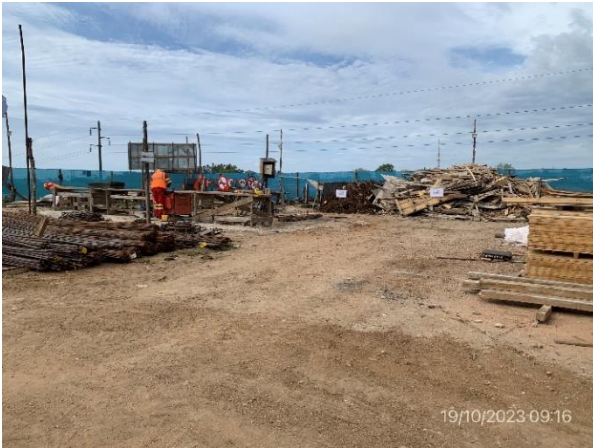
Foto 12.1-1, P02. Obrador de Stiler SA, sector de almacenamiento de armaduras y encofrados

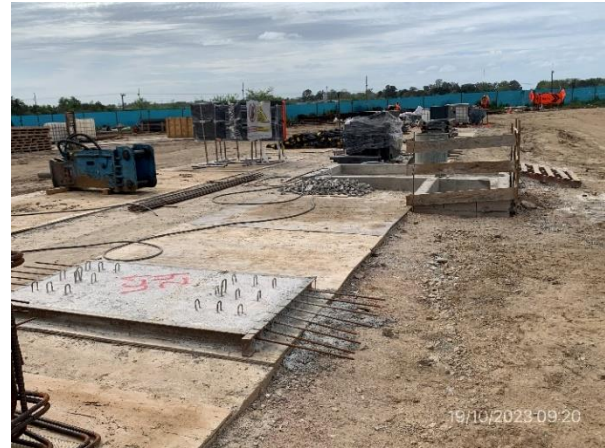
Foto 12.1-2. P02. Sector de prefabricados de hormigón, dotado de pileta de decantación de aguas de lavado.

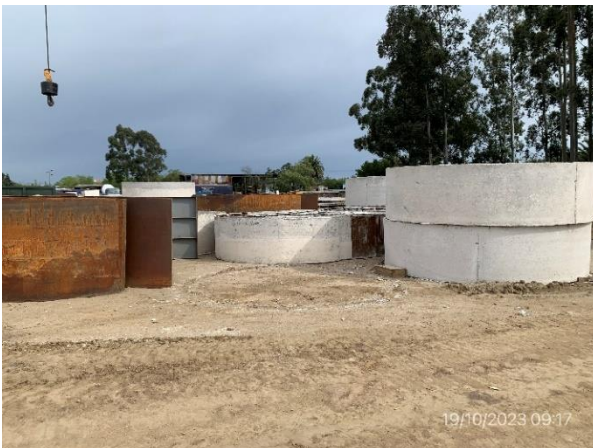
Foto 12.1-3. P02. Sector de acopio de encofrados perdidos

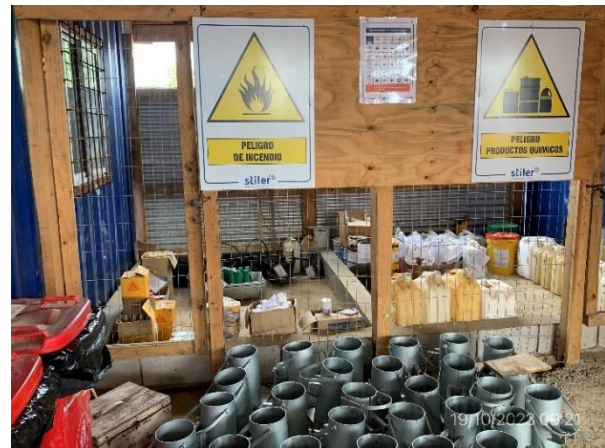
Foto 12.1-4. P02. Sector envuelto con pavimento impermeable para acopio de productos peligrosos.

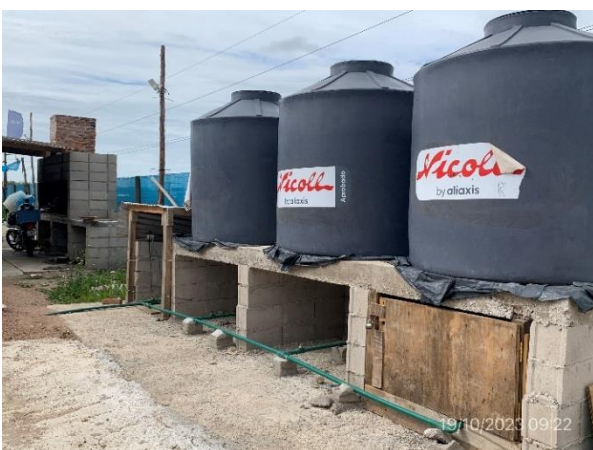
Foto 12.1-5, P02. Tanques de agua, provisión acargo de terceros

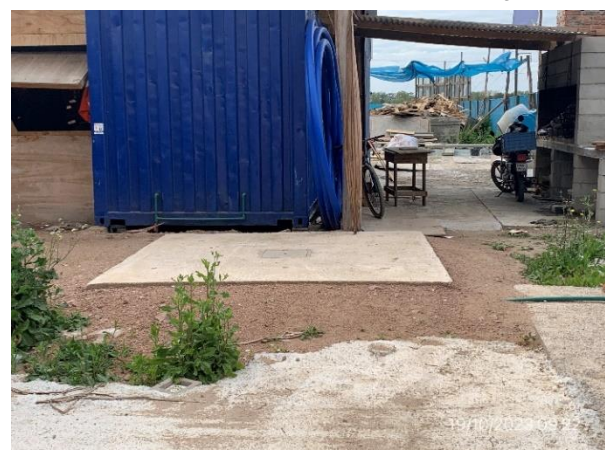
Foto 12.1-6, P02. Depósito impermeable para recolección de aguas servidas.

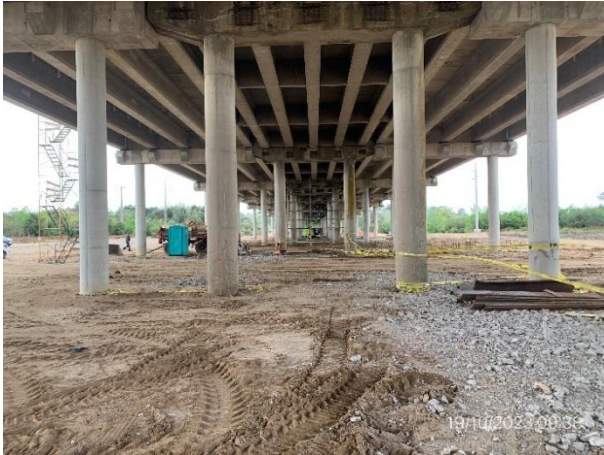
Foto 12.2-1, P01. Nuevo puente sobre A° Santa Lucía Chico. 95K350. Pilares en el lecho del arroyo.

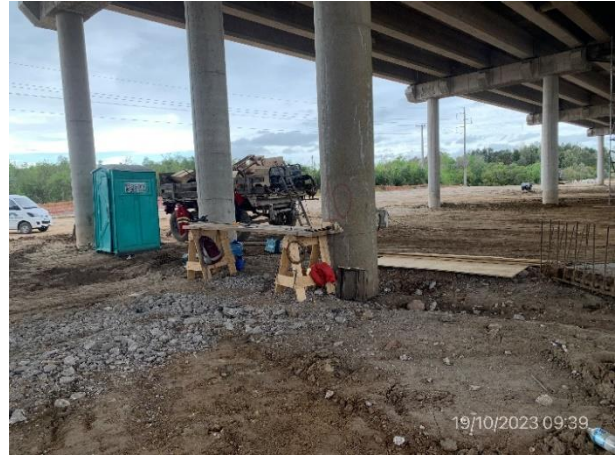
En la zona de trabajo en el tablero superior se pudo comprobar que las condiciones de orden y limpieza eran adecuadas. Ese sector cuenta con baños químicos, infraestructura adecuada para una gestión de residuos de forma segregada, y equipos menores - generadores eléctricos y otros – alojados dentro de bandejas estancas. Sin embargo, en el campamento móvil dispuesto en la planicie de inundación, la empresa no cuenta con infraestructura para una gestión adecuada de residuos, ni bandejas estancas para prevención de derrames.

Foto 12.2-2, P01. Campamento móvil en el lecho del curso, no cuenta con infraestructura para acopio y gestión de residuos de forma segregada por canal de generación.

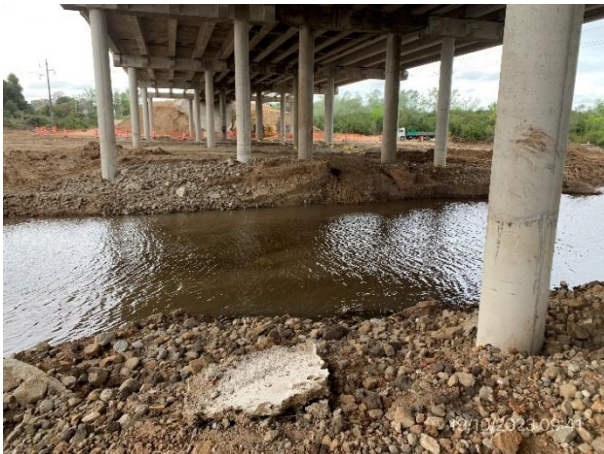
Foto 12.2-3, P01. Curso de agua en buenas condiciones, swin presencia de ROCs.

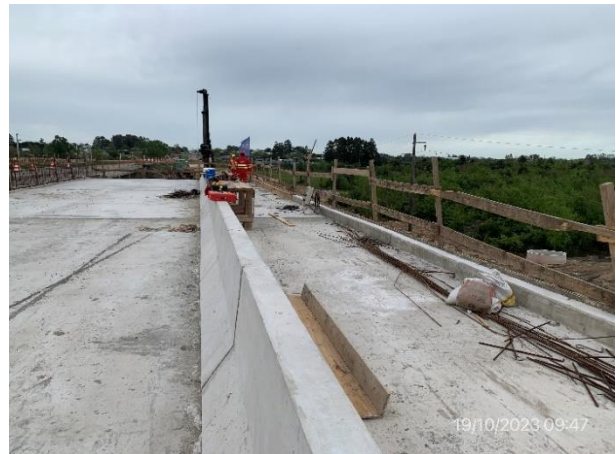
Foto 12.2-4, P01. Obras en tablero superior, zona limpia y ordenada

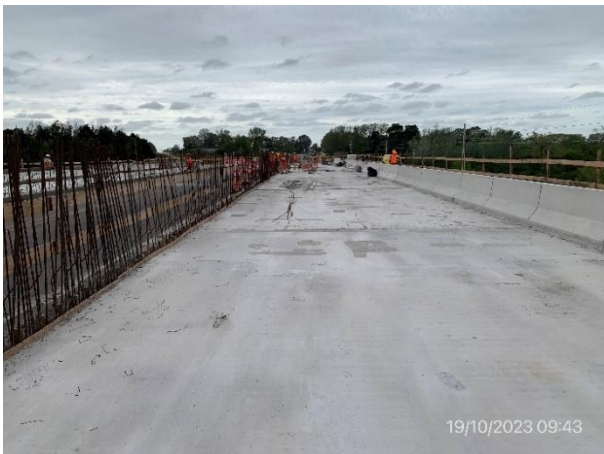
Foto 12.2-5, P01. Zona de tablero superior en puente de senda a (+) en condiciones de ser abierto al tránsito.

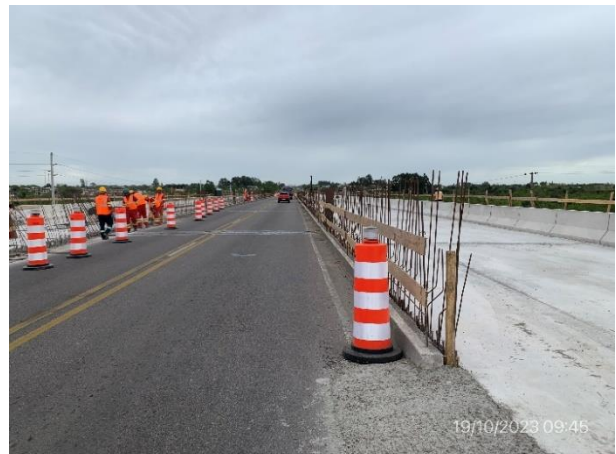
Foto 12.2-6, P01. Puente existente, zona de circulación con señalización de obra correcta.

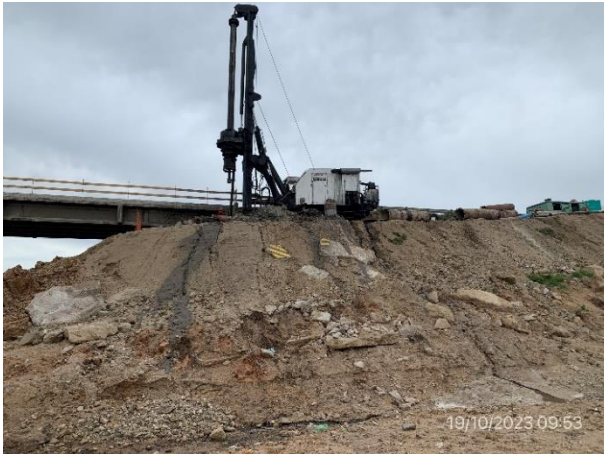
Ref.	Descripción	Requisito
01	En P01 (X=573482, Y=6227467), las obras de pilotaje en construcción por parte del subcontrato Viermond SA se ejecuta desde un campamento móvil precario, que no cuenta con elementos necesarios para una correcta prevención y mitigación de posibles derrames de hidrocarburos ni para una gestión de residuos apegada al PGA de la obra	Apartado 6.1 del MAV 2015
Tipo de NC: 2		Código del hallazgo: PEL – 6, RS – 6
Evidencia: Foto 12.2-7, Foto 12.2-8

Ref.	Descripción	Requisito
02	En P01 (X=573482, Y=6227467), hay personal y maquinaria de Stiler SA trabajando en la planicie de inundación. El campamento móvil instalado en ese punto no cuenta con elementos necesarios para una correcta gestión de residuos apegada al PGA de la obra	Apartado 6.1 del MAV 2015
Tipo de NC: 2		Código del hallazgo: RS – 6
Evidencia: Foto 12.2-7, Foto 12.2-8

Foto 12.2-7, P01. Frente de obra de subcontratista de pilotaje, Viermond SA

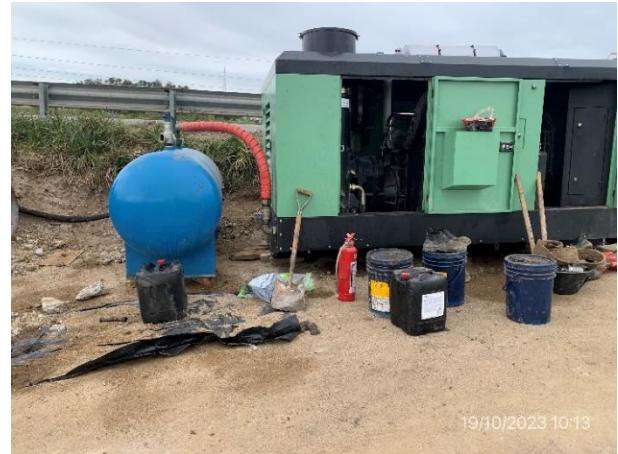
Tampoco el campamento provisorio de Viermond SA cuenta con infraestructura suficiente para una correcta gestión de residuos ni para prevención de derrames. En ese campamento provisorio se comprobó la existencia de bidones de combustible apoyados directamente sobre el suelo desnudo, y residuos sin disponer.

Foto 12.2-8, P01. Campamento provisorio de Viermond SA. no cuenta con infraestructura para acopio transitorio de residuos. Bidones de hidrocarburos están apoyados en suelo desnudo sin contención de prevención de derrames.

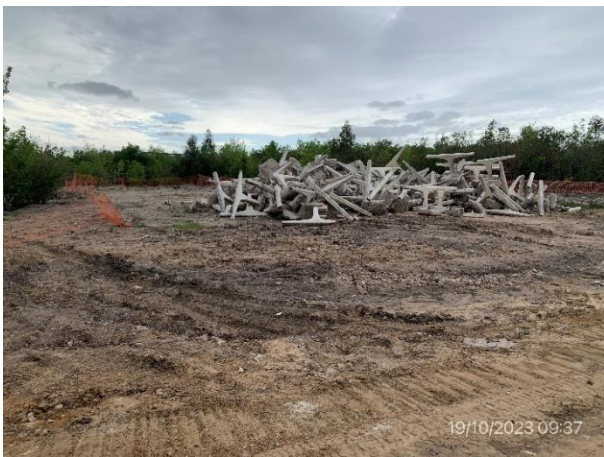
Ref.	Descripción	Requisito
01	Se encuentra a un equipo retirando vegetación en una zona del monte del entorno del puente para realizar acopios, sin revisión y autorización de la Dirección de Obra de la DNV-MTOP para considerar si este desmonte es estrictamente necesario. Durante el recorrido de detienen los trabajos	Apartado 6.1 del MAV 2015
Situación actual: Pendiente de ejecutar mitigación ambiental.		
Si bien se colocó un vallado perimetral en la zona donde se produjo la tala de monte nativo, aún permanecen allí abundantes ROCs. La remediación ambiental del área deberá ser realizada en acuerdo con DNV - MTOP.		
Evidencia: Foto 12.2-9

Foto 12.2-9, P01. Sector de planicie de inundación de Aº Santa Lucía chico con monte nativo talado. Se instaló señalización, resta por ejecutar remediación ambiental.
