# INFORME DE AUDITORIA AMBIENTAL

**Obra** CREMAF Ruta 5 – Alcance Obra vial  
Tramo II entre progresivas 93K350 y 133K500

**Empresa constructora:** Corredor Vial Ruta 5 SA

**Fecha auditoria:** 18/10/2023

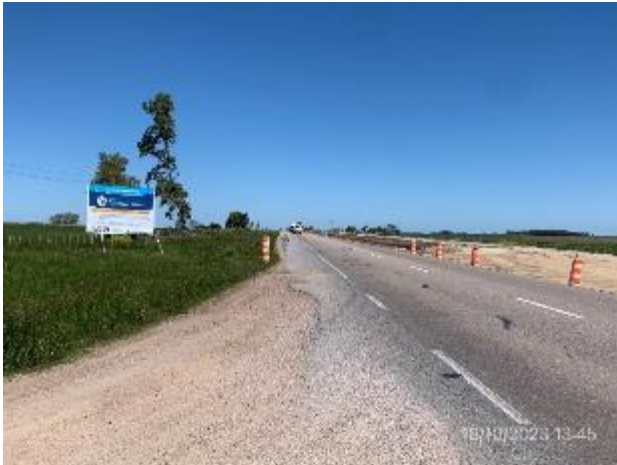
Foto 12.1-1, P02. Fin de tramo. Ruta 5 PK 133K500.  
Empalme con Ruta 58

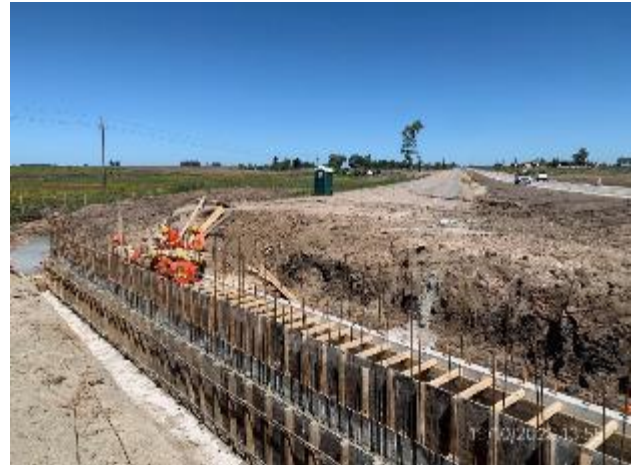
Foto 12.1-2. P04. Frente de obra: Paso de ganado en construcción. Ruta 5 PK 132.300

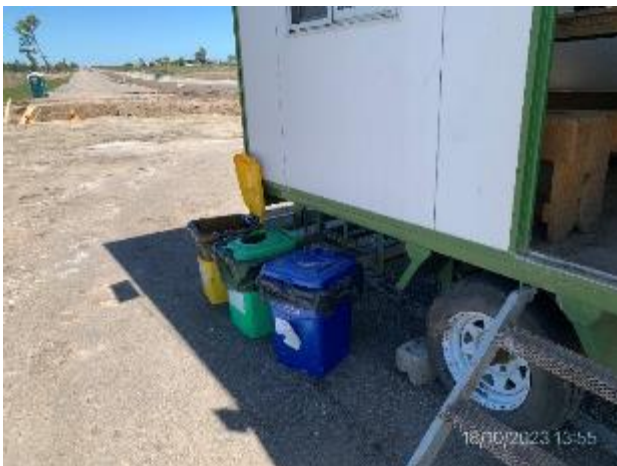
Foto 12.1-3. P04. Campamento móvil con acopio de residuos segregados por corriente de generación.

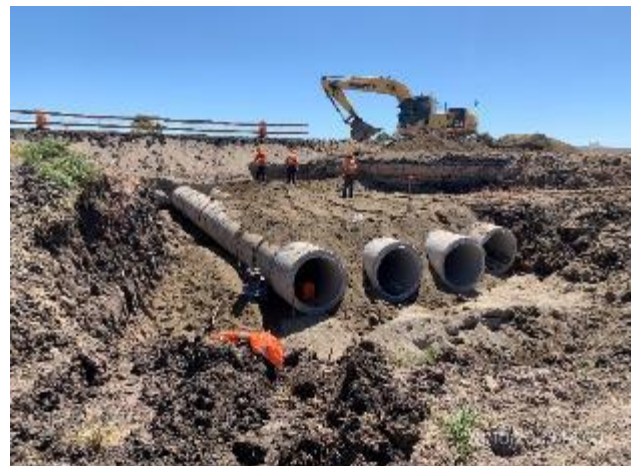
Foto 12.1-4. P05. Frente de obra: Alcantarilla en construcción. Ruta 5 PK 131.200

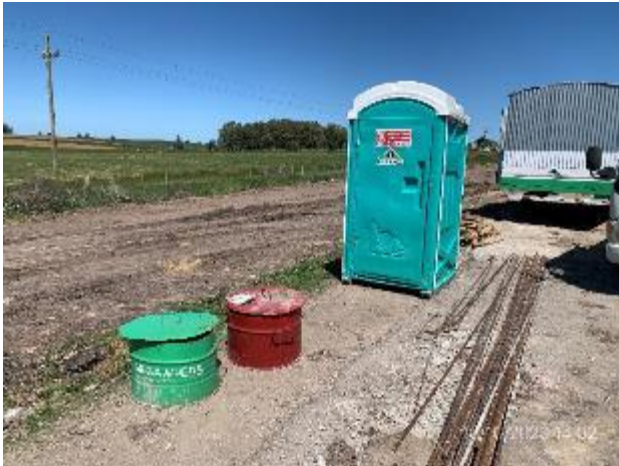
Foto 12.1-5, P05. Campamento móvil con acopio de residuos segregados por corriente de generación.

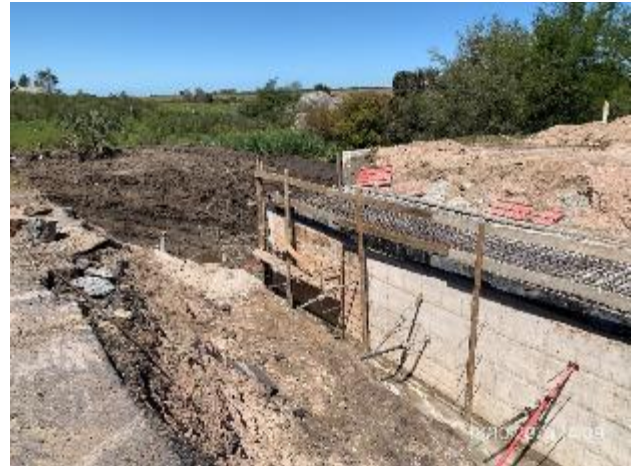
Foto 12.1-6, P06. Frente de obra: Alcantarilla con construcción subcontratada. Ruta 5 PK 129.000

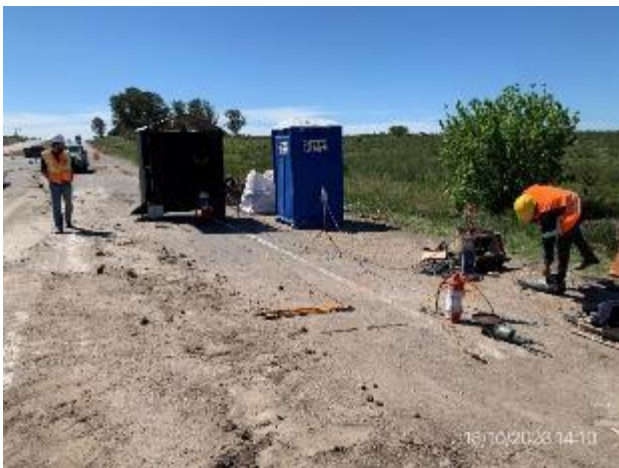
No obstante, en la obra subcontratada a la empresa Suelo Firme SA – P06, pasaganado en hormigón armado, Ruta 5 progresiva 129K000, se pudo observar que este subcontrato ejecuta esa obra desde un campamento móvil con infraestructura precaria, a pesar de haber adherido al PGA de la obra el 26/10/2022. Así, se pudo comprobar que ese campamento móvil no cuenta con infraestructura para una gestión adecuada de residuos, bandejas estancas para prevenir derrames. Se retoma este comentario en el apartado 7.2

Ref.	Descripción	Requisito
01	En P06 (X=564691, Y=6257078), el pasaganado en hormigón armado en construcción por parte del subcontrato Suelo Firme SA se ejecuta desde un campamento móvil precario, que no cuenta con elementos necesarios para una correcta prevención y mitigación de posibles derrames de hidrocarburos ni para una gestión de residuos apegada al PGA de la obra	Apartado 6.1 del MAV 2015
<b>Tipo de NC:</b> 2		<b>Código del hallazgo:</b> PEL – 6, RS – 6
<b>Evidencia:</b> Foto 12.1-7, Foto 12.1-8

Foto 12.1-7, P06. Campamento precario de subcontratista Suelo Firme SA. No cuenta con infraestructura adecuada para gestión ambiental correcta.

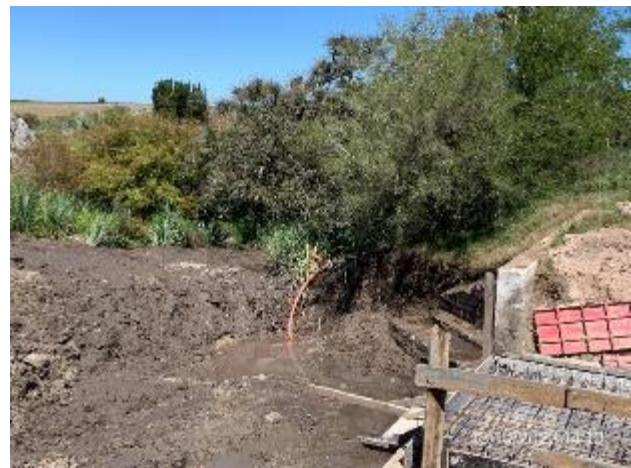
Foto 12.1-8, P06. Motobomba de subcontratista Suelo Firme SA en funcionamiento. No cuenta con elementos de protección anti derrame de combustible.

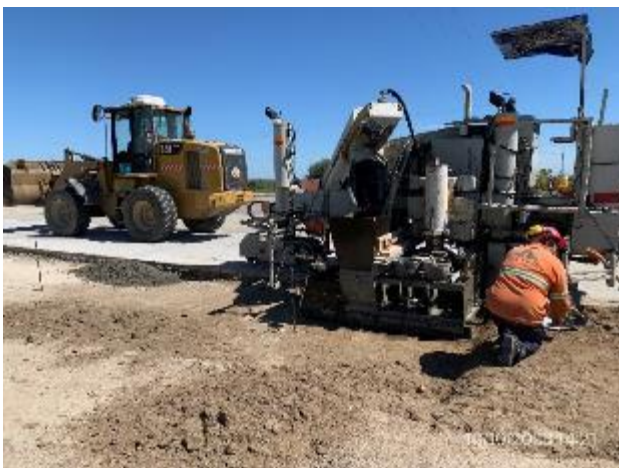
Foto 12.1-9, P07. Frente de obra: Banquinas en construcción. Ruta 5 PK 125.400

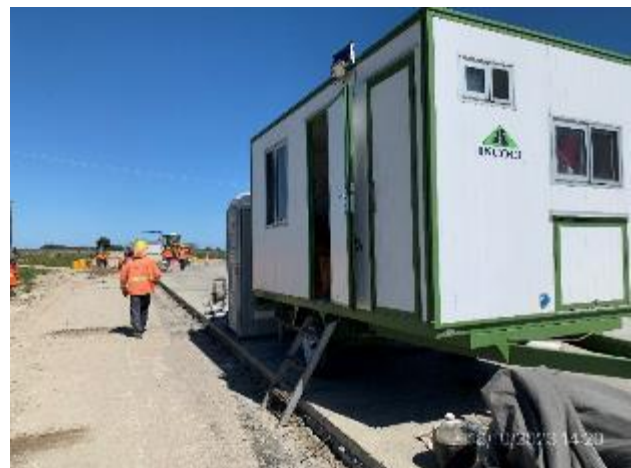
Foto 12.1-10, P07. Campamento móvil de en condiciones correctas.

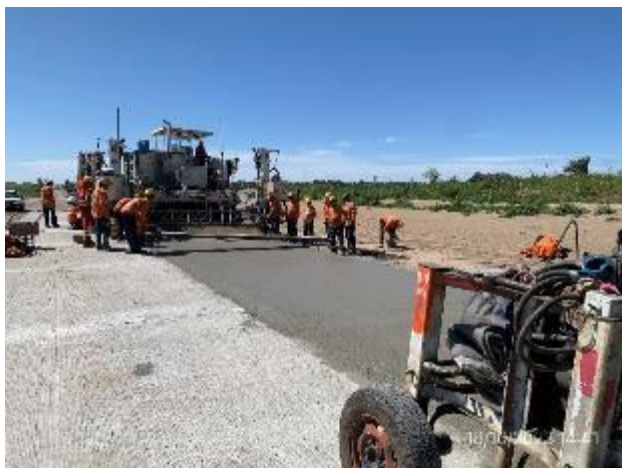
Foto 12.1-11, P08. Frente de obra: Calzada en construcción con Terminadora. Ruta 5 PK 114.700

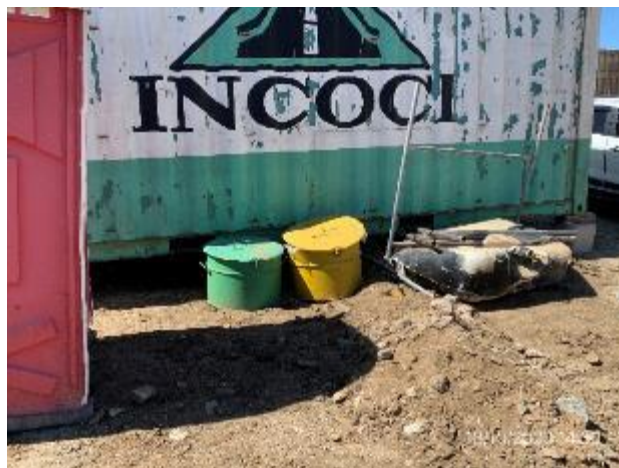
Foto 12.1-12, P08. Campamento móvil de en condiciones correctas.

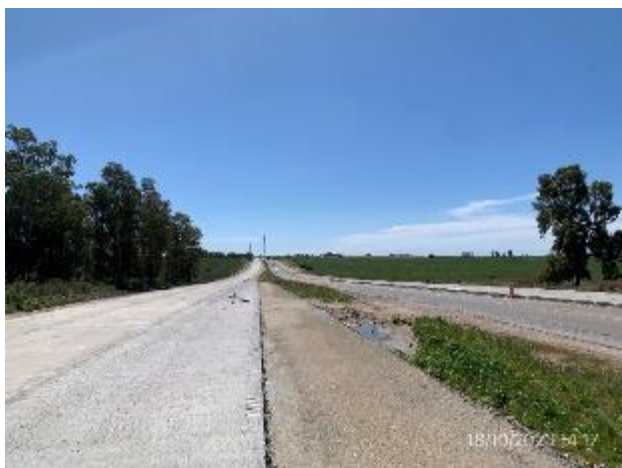
Foto 12.1-13. Tramo de obra. Nuevas sendas a (+) y a (-) construidas en hormigón.

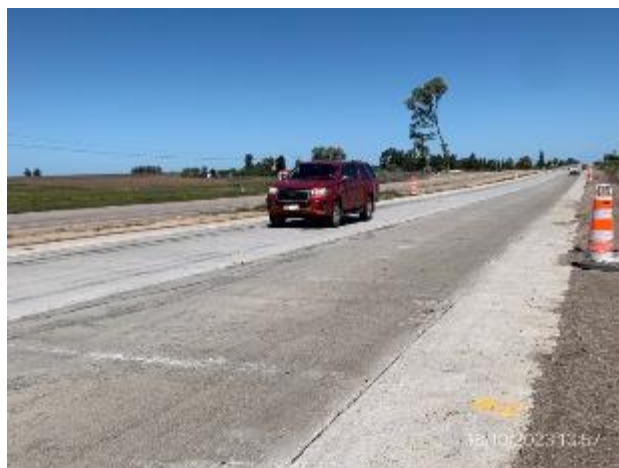
Foto 12.1-14. Tramo de obra. Nueva senda en hormigón en Componenter A abierta al tránsito

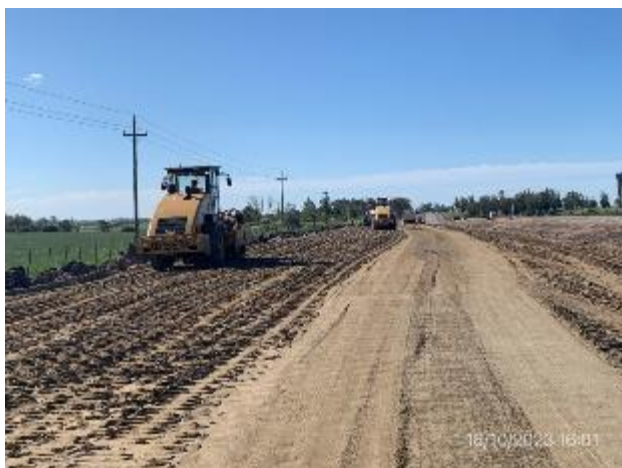
Foto 12.1-15. Tramo de obra. Construcción de base granular

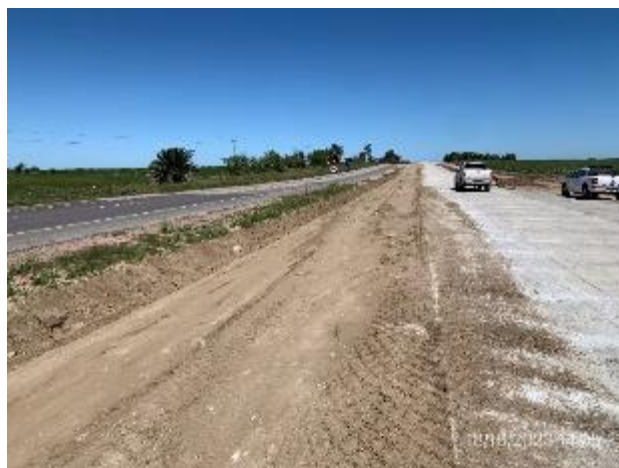
Foto 12.1-16. Tramo de obra. Perfilado de pendientes en cunetas parcialmente terminado.

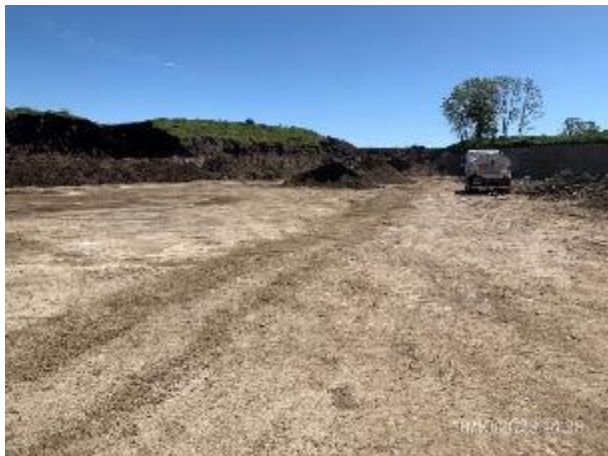
Foto 12.2-1, P09. Cantera de tosca en explotación. Ruta 5 PK 121K000 a (-).

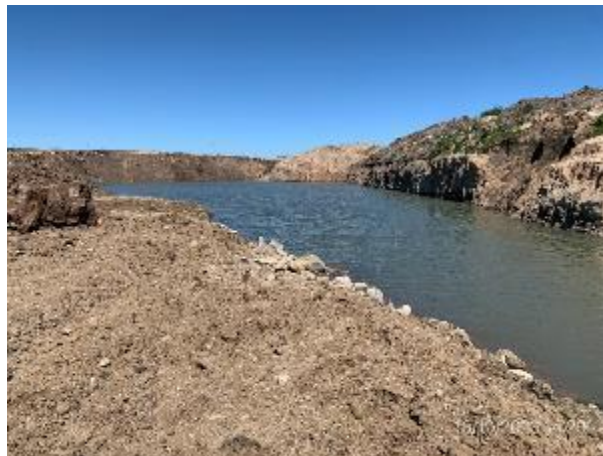
Foto 12.2-2, P09. Cantera de tosca. Frente de explotación terminado, apto para inicio de tareas de recuperación.

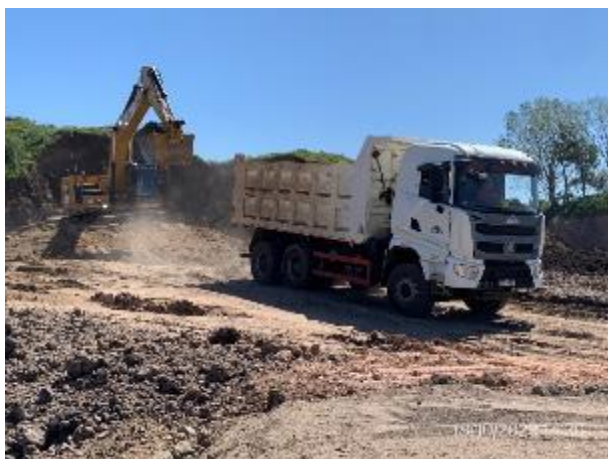
Al momento de la auditoría ambiental, había actividad en las canteras ubicadas en P09 – tosca, Padrón N°15499 – y P10 – cantera de piedra y planta de trituración, Padrón N°3874 –. En ambas canteras la empresa cuenta con equipamiento pesado trabajando: retroexcavadoras, camiones, palas cargadoras y equipos de trituración. No se pudo comprobar que estuvieran presentes todos los medios descritos en el Plan de Actuación ante Contingencias – PACO – para hacer frente a eventuales contingencias. Se retoma este comentario en el apartado 7.3.

Ref.	Descripción	Requisito
03	En la cantera de tosca P09 (X =568323; Y = 6249954) y en la cantera de piedra y planta de trituración P10 (X = 573332; Y = 6236533) no están claramente identificados los elementos mencionados en el PACO para hacer frente a eventuales contingencias ambientales.	Apartado 5.2 del MAV 2015 Apartado 8 del PGA
<b>Código del hallazgo:</b> PEL - 4		
<b>Evidencia:</b> Foto 12.2-3, Foto 12.2-7

Foto 12.2-3, P09. Cantera de tosca. Instalaciones para gestión ambiental apegada al PGA incompletas, no se dispone de elementos para implementación del PA.CO

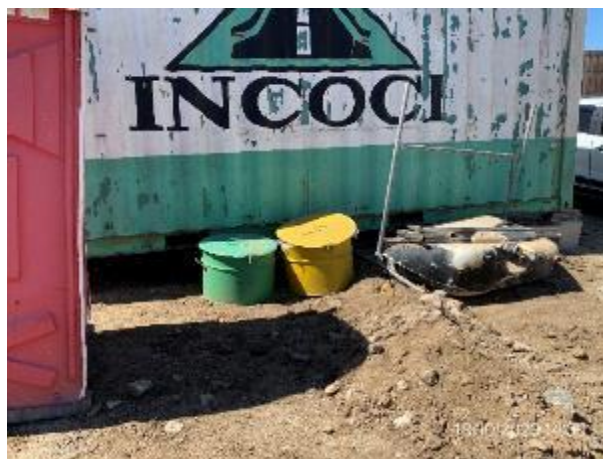
Foto 12.2-4, P09. Cantera de tosca. Instalaciones adecuadas para gestión de residuos de forma segregada.

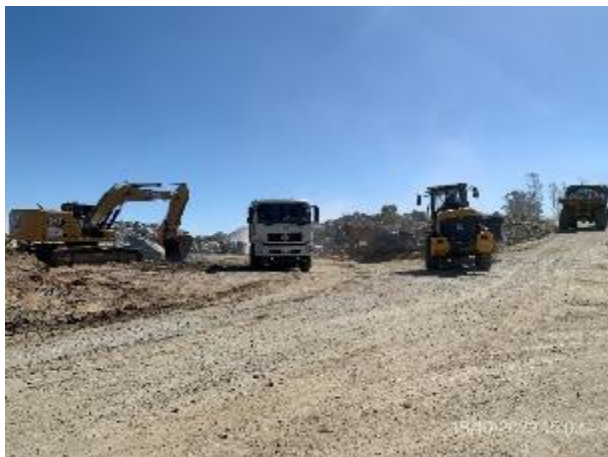
Foto 12.2-5, P10. Cantera de piedra en explotación Padrón N°3874 de la 1ª Sección Catastral de Florida.

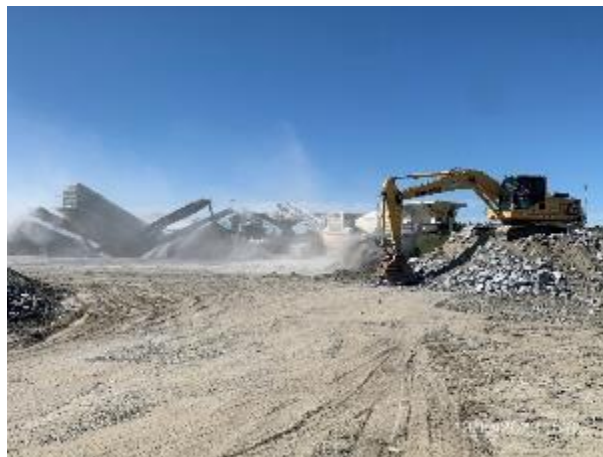
Foto 12.2-6, P10. Cantera de piedra. Tren de trituración en operación.

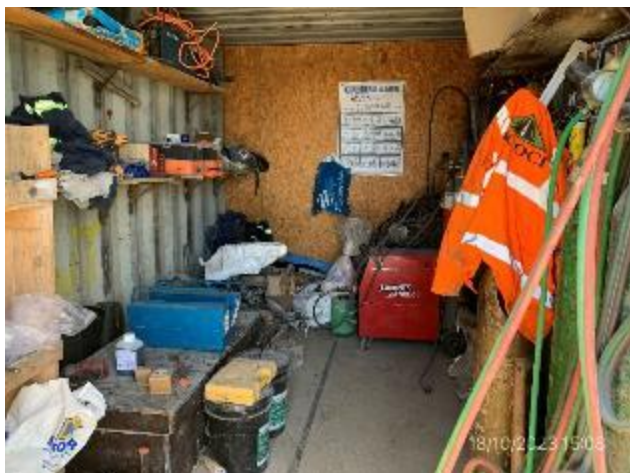
Foto 12.2-7, P10. Cantera de piedra. Pañol cerrado, no se dispone de elementos para implementación del PA.CO

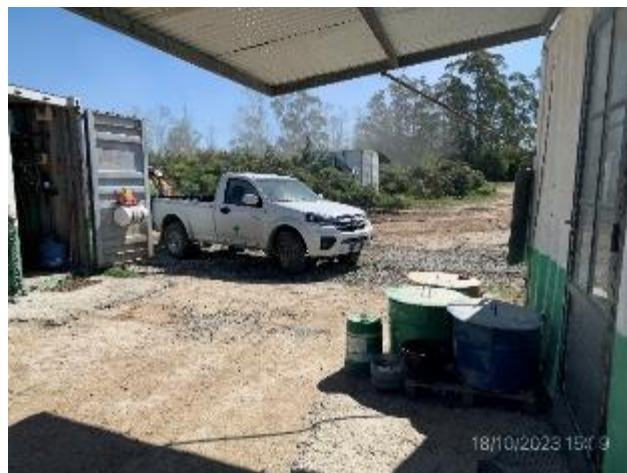
Foto 12.2-8, P10. Cantera de piedra. Instalaciones adecuadas para gestión de residuos de forma segregada

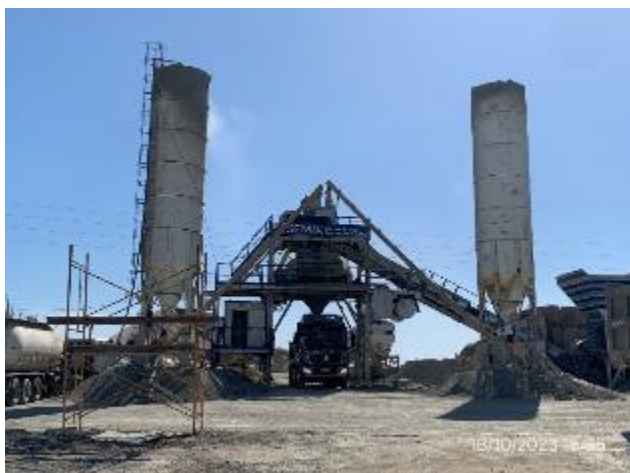
Foto 12.2-9, P03. Planta de hormigón en operación

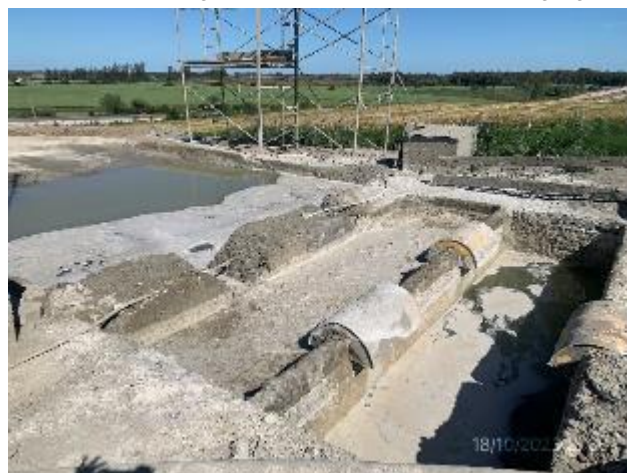
Foto 12.2-10, P03. Planta de hormigón, piletas de decantación

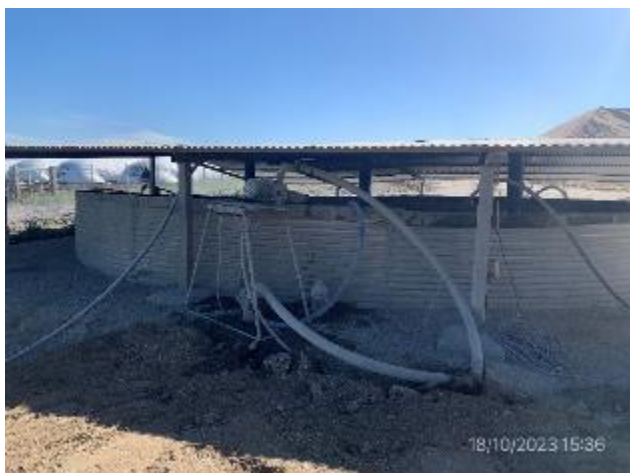
Foto 12.2-11, P03. Planta de hormigón. Tanque asutrialiano con sistema de recuperación

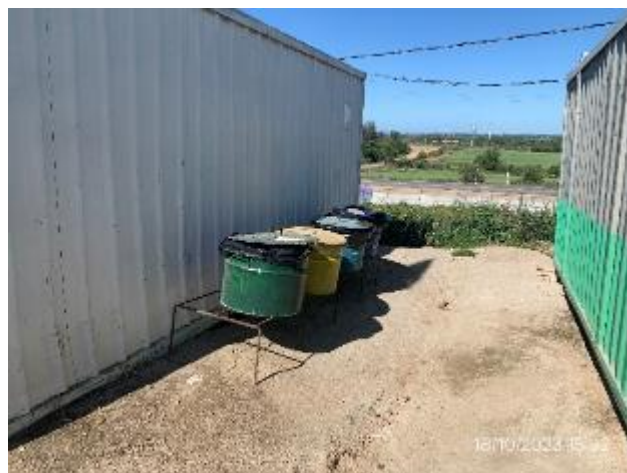
Foto 12.2-12, P03. Obrador, estación de recolección y acopio de residuos segregados por canal de generación.

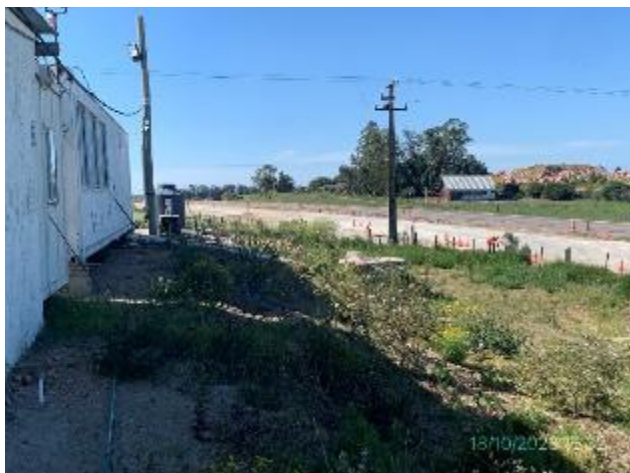
Foto 12.2-13, P03. Obrador, Depósito impermeable para recolección de aguas servidas

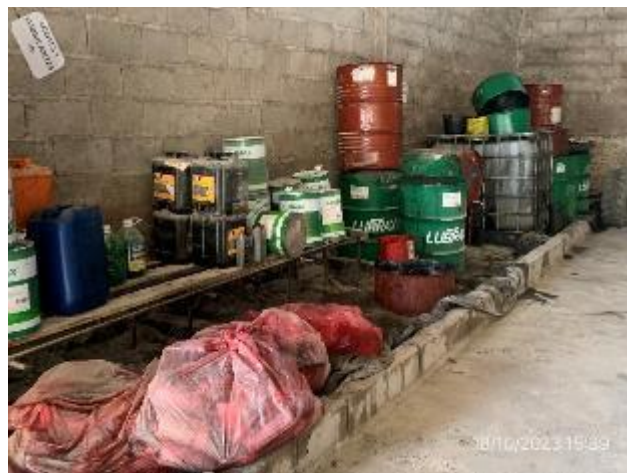
Foto 12.2-14, P03. Obrador, Sector techado y con envallado y pavimento impermeables para acopio de lubricantes usados y residuos peligrosos.

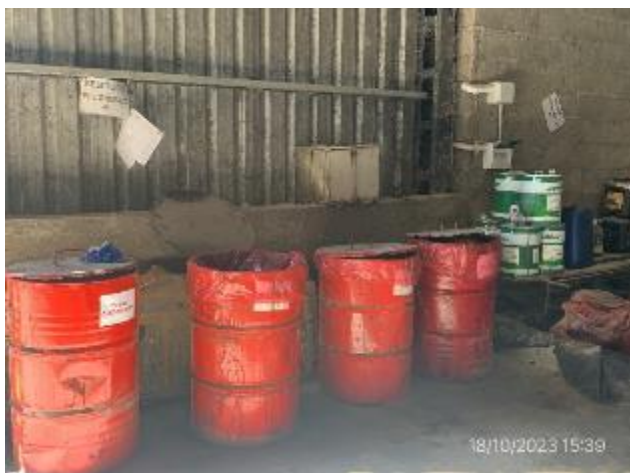
Foto 12.2-15, P03. Obrador, Sector techado y con pavimento impermeable para acopio de residuos contaminados con hidrocarburos

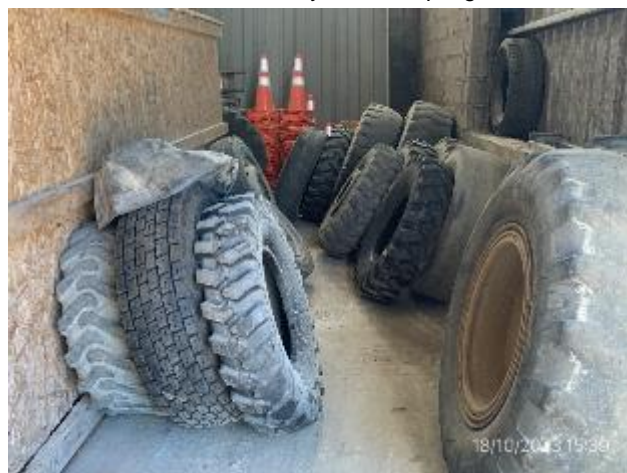
Foto 12.2-16, P03. Obrador, cubiertas en desuso acopiadas en recinto cerrado y techado
