INFORME DE AUDITORIA AMBIENTAL

Obra: CREMAF Ruta 9– Contrato 01/08/2022

Diseño, construcción, rehabilitación, mantenimiento y financiamiento de la infraestructura vial dentro de la faja de dominio público de la Ruta 9, entre las progresivas 105km800 – 210km000

Fecha auditoria: 22/11/2023

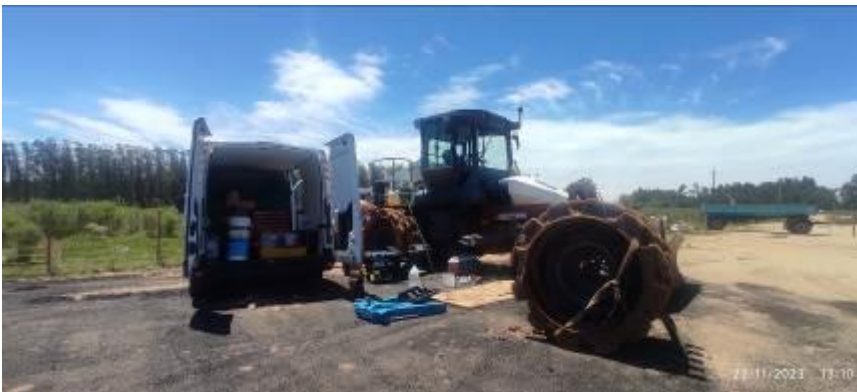
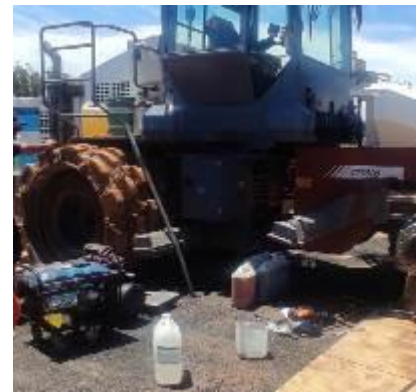
12.1 Observación 1

Ref.	Descripción	Requisito
6	<u>Obrador Traxpalco</u> Durante la tarea de mantenimiento de un equipo se encuentran envases con hidrocarburos sin bandeja de contención. <i>Ver Foto 12.1-1</i>	PGA del Consorcio Grupo Vial del Este (febrero 2023)
Código del hallazgo: PEL-4

Foto 12.1-1 Tanques con hidrocarburo sin bandeja durante tarea de mantenimiento.

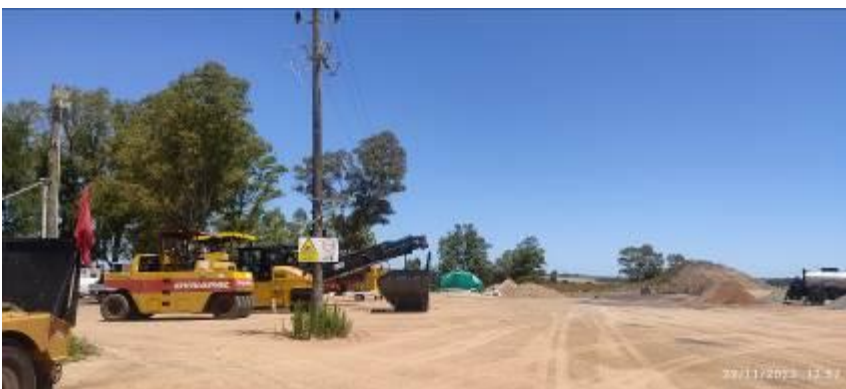
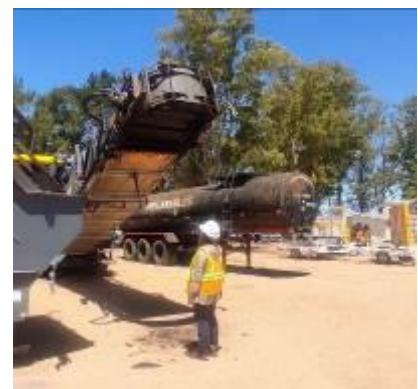
12.2 Observación 2

Ref.	Descripción	Requisito
7	<u>Obrador Traxpalco</u> Equipos estacionados debajo de tendido de cables de media tensión con una altura dudosa respecto a la restricción establecida por la cartelería que indica "Altura máxima 3,5m". <i>Ver Foto 12.2-1</i>	PGA del Consorcio Grupo Vial del Este (febrero 2023)
Código del hallazgo: PF-4

Foto 12.2-1 Equipos estacionados bajo tendido de media tensión.

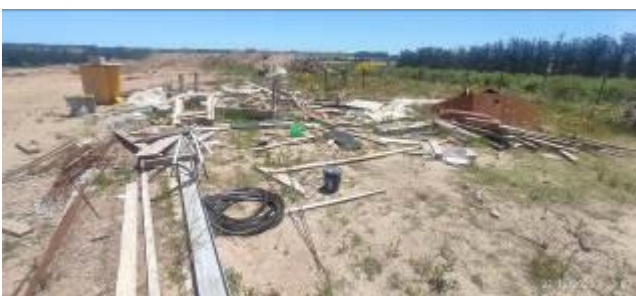
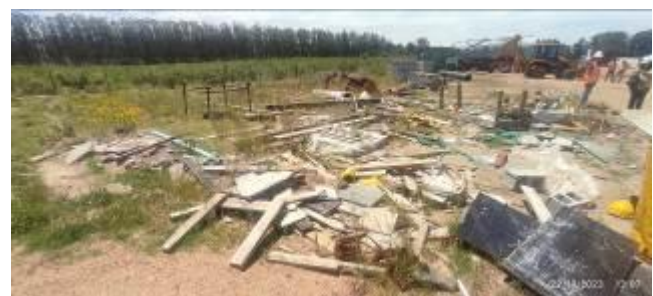
12.3 No Conformidad 2

Ref.	Descripción	Requisito
2	<u>Obrador TRAXPALCO</u> Residuos diseminados por el predio. <i>Ver Foto 12.3-1</i>	5.3.4, 6.1 Decreto 010/2020 Manual Ambiental de la DNV/2015.
Tipo de NC: 2		Código del hallazgo: RS-4

Foto 12.3-1 Residuos diseminados en Obrador de Traxpalco.

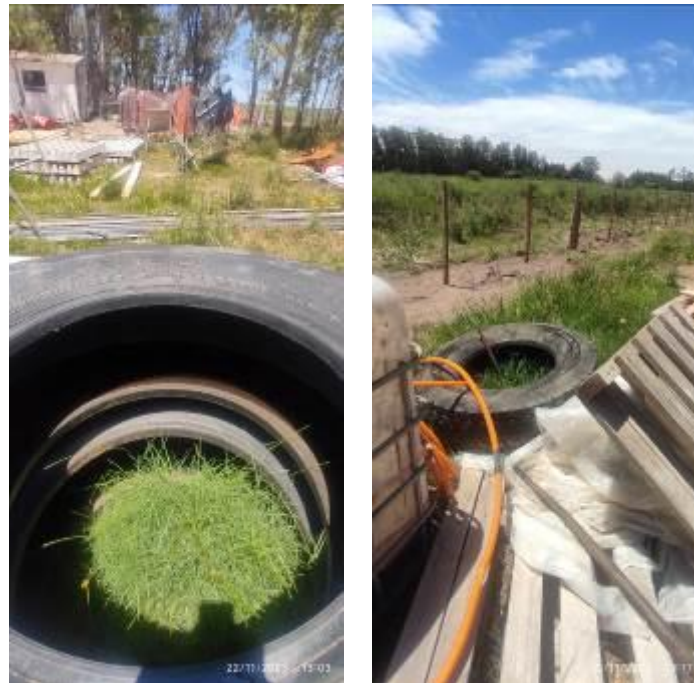
12.4 No Conformidad 3

Ref.	Descripción	Requisito
3	<u>Obrador TRAXPALCO</u> Neumáticos con agua estancada. <i>Ver Foto 12.4-1</i>	6.1 Decreto 010/2020 Manual Ambiental de la DNV/2015.
Tipo de NC: 2		Código del hallazgo: RS-4

Foto 12.4-1 Cámaras con agua estancada en Obrador de Traxpalco.

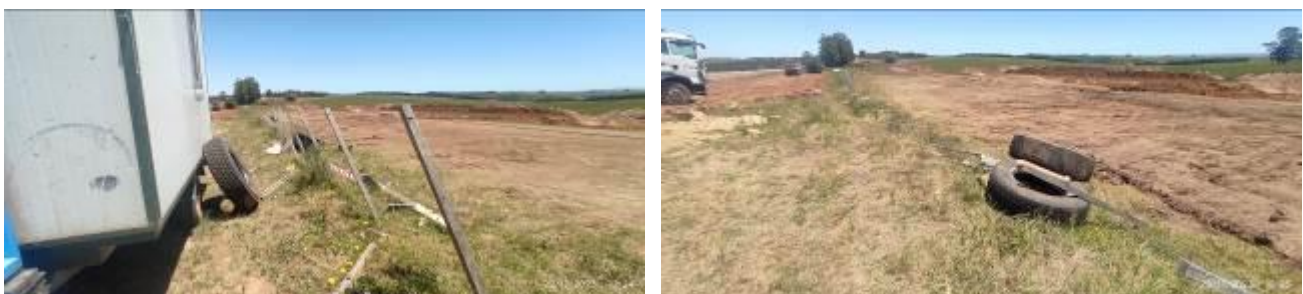
12.5 No Conformidad 4

Ref.	Descripción	Requisito
4	<u>Cantera Padrón 14248</u> Neumáticos con agua estancada. <i>Ver Foto 12.5-1</i>	6.1 Decreto 010/2020 Manual Ambiental de la DNV/2015.
Tipo de NC: 2		Código del hallazgo: RS-4

Foto 12.5-1 Cámaras sin cubrir en Cantera P 14248.

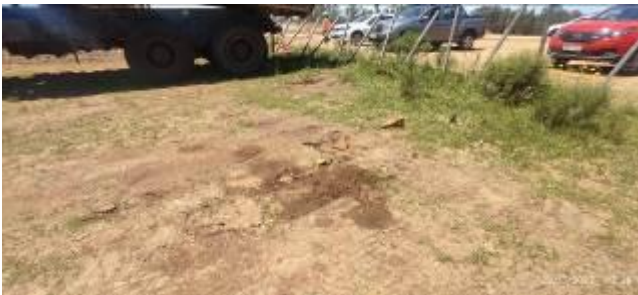
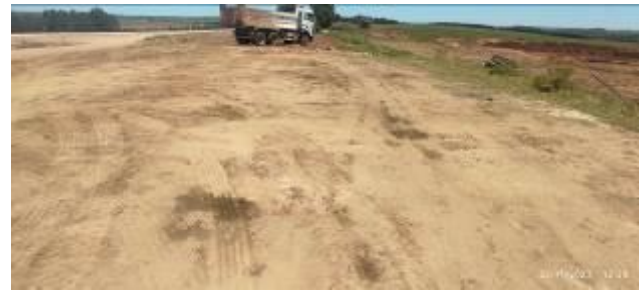
12.6 No Conformidad 5

Ref.	Descripción	Requisito
5	<u>Cantera Padrón 14248</u> Derrame de hidrocarburos. <i>Ver Foto 12.6-1</i>	6.1 Decreto 010/2020 Manual Ambiental de la DNV/2015.
Tipo de NC: 2		Código del hallazgo: EL-4

Foto 12.6-1 Derrames de hidrocarburo en Cantera P 14248.

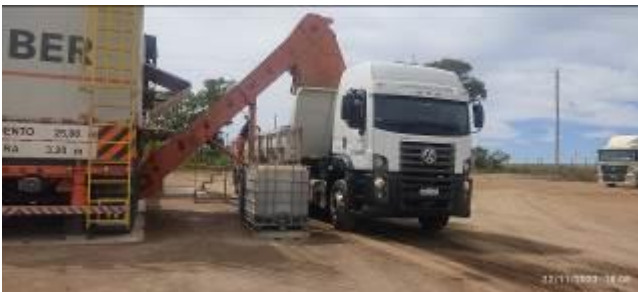
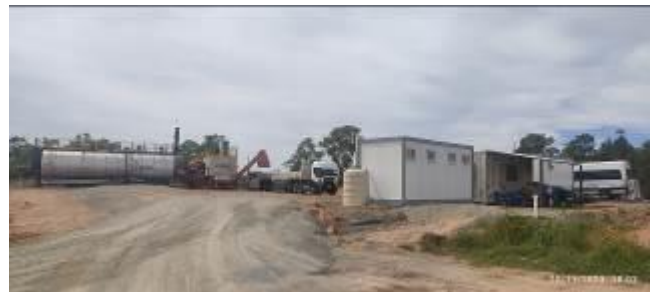
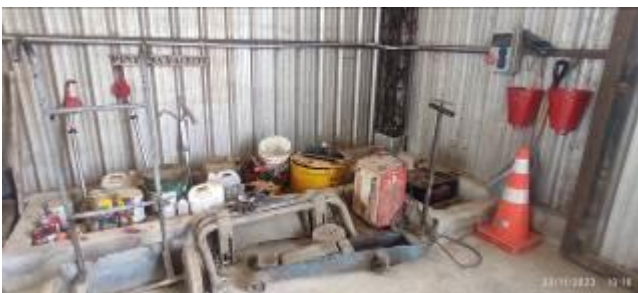
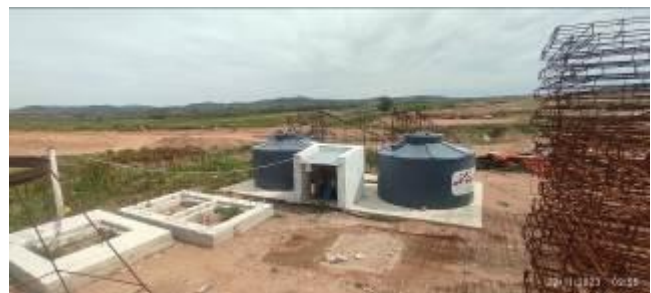
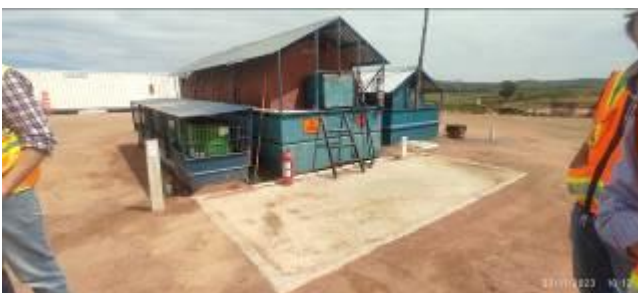
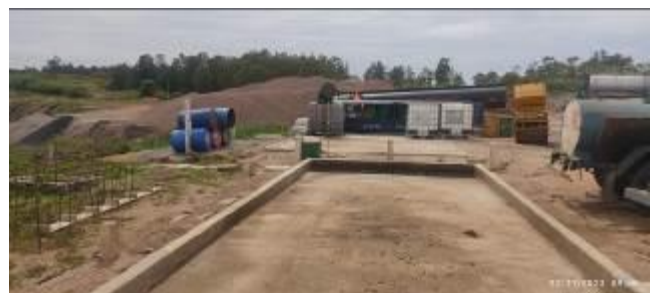
12.7 Obrador de COLIER

Se destacan en esta oportunidad las mejoras estructurales realizadas en el obrador de Colier S.A. que están siendo replicadas en otros obradores del contratista a modo de estandarizar forma de trabajo que faciliten el cumplimiento de los requisitos.

Foto 12.7-1 Obrador Colier.

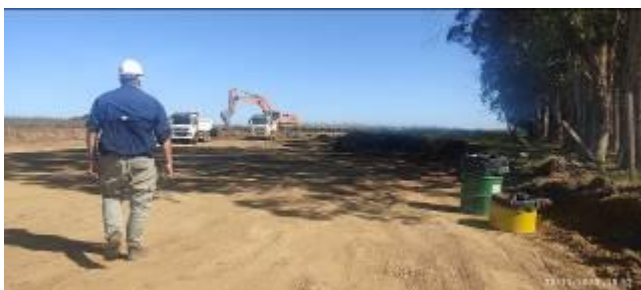
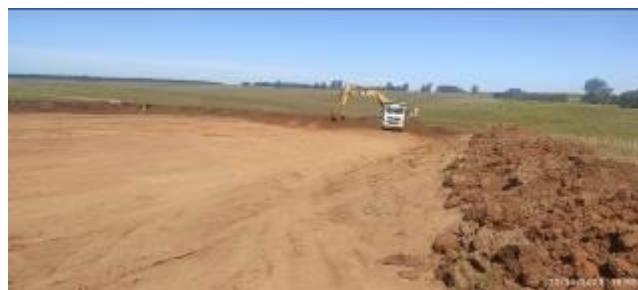
12.14 Cantera Padrón 11480 (Lat. 34°33'33.08"S, Long. 54°23'10.62"O)

Ref.	Descripción	Requisito
1	Se ha iniciado la extracción de materiales de la cantera Padrón N° 11480, en la 7ª Sección Catastral del departamento de Maldonado, con clasificación de proyecto categoría "A" pero no se dispone aún de la AAP y AAO. <i>Ver Foto 12.14-1</i>	5.3.4, 6.1 Decreto 010/2020 Manual Ambiental de la DNV/2015.
Tipo de NC: 1		Código del hallazgo: CMP-8

Foto 12.14-1 Vistas Cantera P 11480.
