INFORME DE AUDITORIA AMBIENTAL

Obra: CREMAF Ruta 9– Contrato 01/08/2022

Diseño, construcción, rehabilitación, mantenimiento y financiamiento de la infraestructura vial dentro de la faja de dominio público de la Ruta 9, entre las progresivas 105km800 – 210km000

Alcance: Puentes

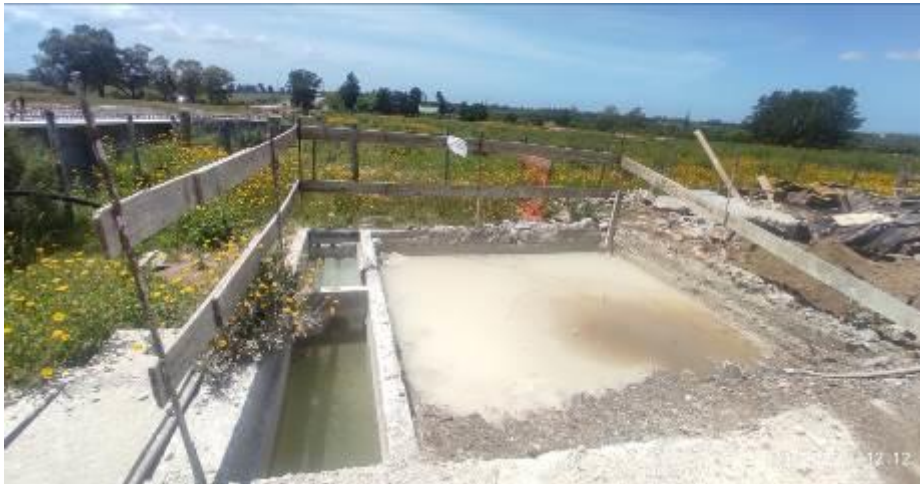
12.1 No Conformidad 1

Ref.	Descripción	Requisito
1	<u>Obrador SACEEM (Lat. 34°46'12.87"S, 54°54'23.56"O)</u> Derrames en la Pileta de Lavado de Hormigón <i>Ver Foto 12.1-1</i>	6.2 Decreto 010/2020 - Manual Ambiental de la DNV/2015.
Tipo de NC: 2		Código del hallazgo: EL-4

Foto 12.1-1 Derrames en Pileta de Hormigón.

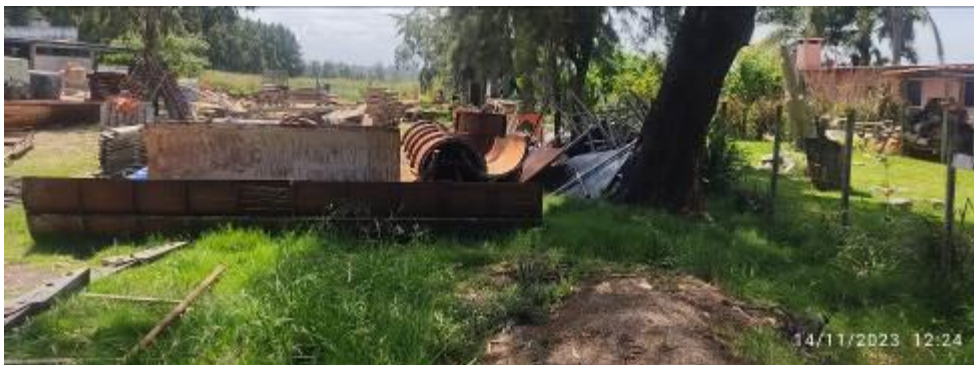
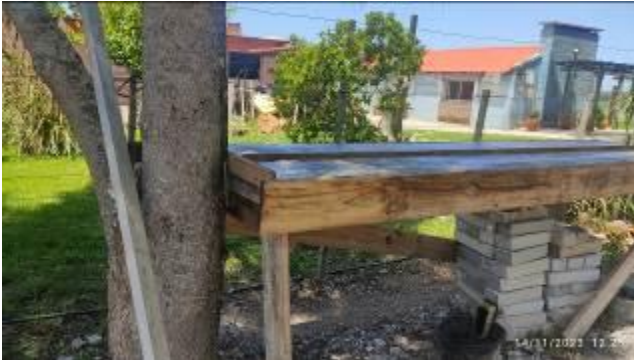
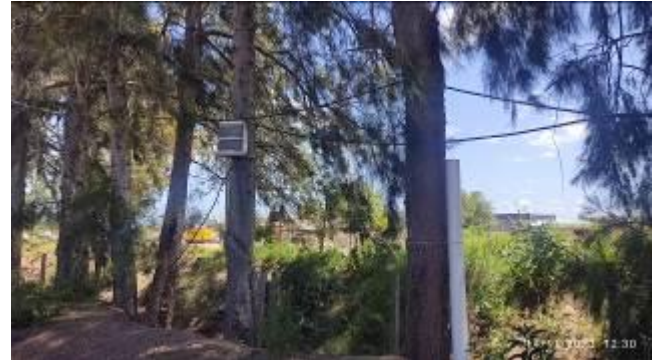
12.2 No Conformidad 2

Ref.	Descripción	Requisito
2	<u>Obrador PALNET (Lat. 34°46'57.81"S, Long. 54°52'53.29"O)</u> Estructuras apoyadas y clavadas en la vegetación. <i>Ver Foto 12.2-1</i>	6.1 Decreto 010/2020 - Manual Ambiental de la DNV/2015.
Tipo de NC: 2		Código del hallazgo: PF-4

Foto 12.2-1 Estructuras apoyadas en vegetación del entorno.

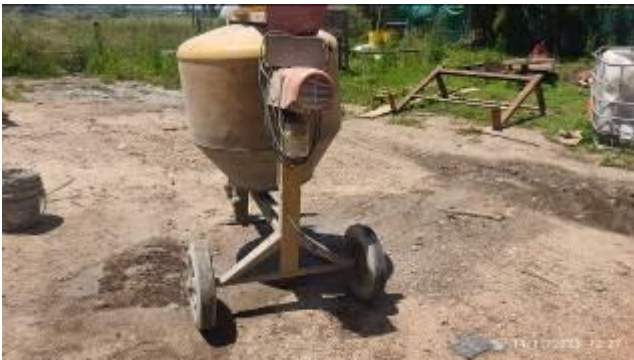
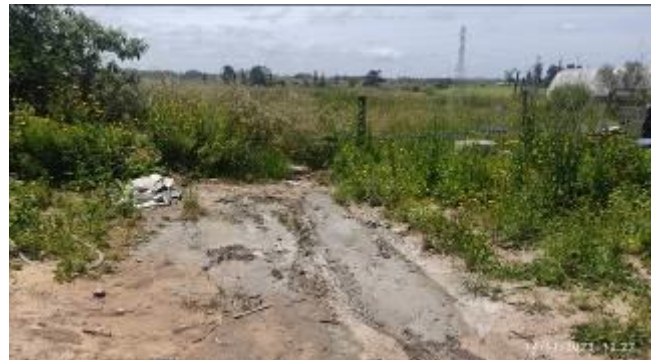
12.3 No Conformidad 3

Ref.	Descripción	Requisito
3	<u>Obrador PALNET (Lat. 34°46'57.81"S, Long. 54°52'53.29"O)</u> Derrames en el entorno de un equipo de mezcla de hormigón. <i>Ver Foto 12.3-1</i>	6.2 Decreto 010/2020 - Manual Ambiental de la DNV/2015.
Tipo de NC: 2		Código del hallazgo: EL-4

Foto 12.3-1 Derrames en el entorno de un equipo de mezcla de hormigón.

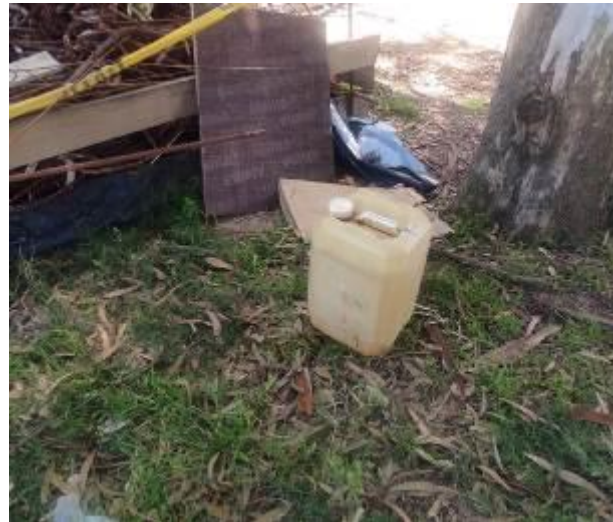
12.4 No Conformidad 4

Ref.	Descripción	Requisito
4	<u>Obrador PALNET (Lat. 34°46'57.81"S, Long. 54°52'53.29"O)</u> Tanque conteniendo hidrocarburo sin bandeja de contención. <i>Ver Foto 12.4-1</i>	6.2 Decreto 010/2020 - Manual Ambiental de la DNV/2015.
Tipo de NC: 2		Código del hallazgo: PEL-4

Foto 12.4-1 Tanque de hidrocarburo sin bandeja de contención.

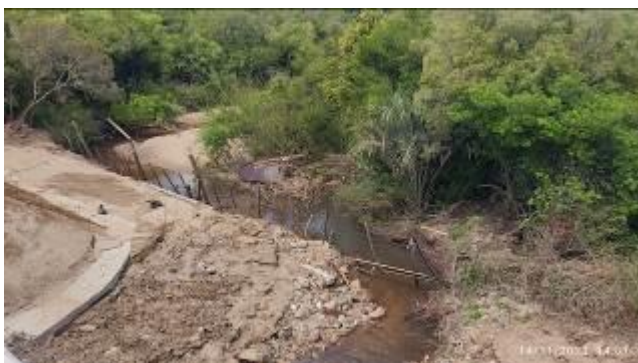
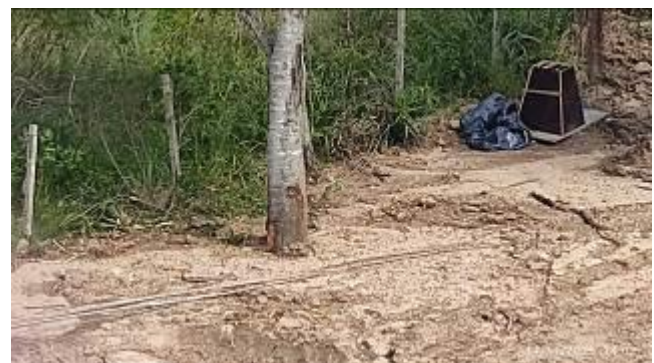
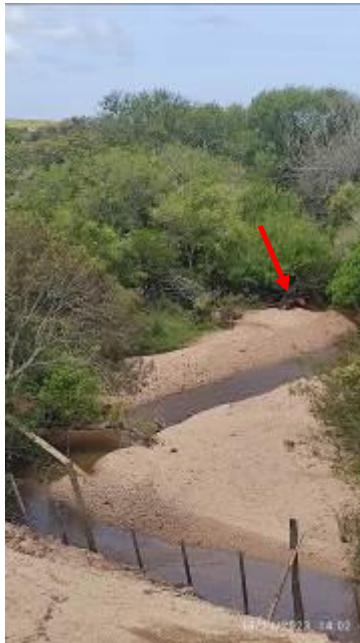
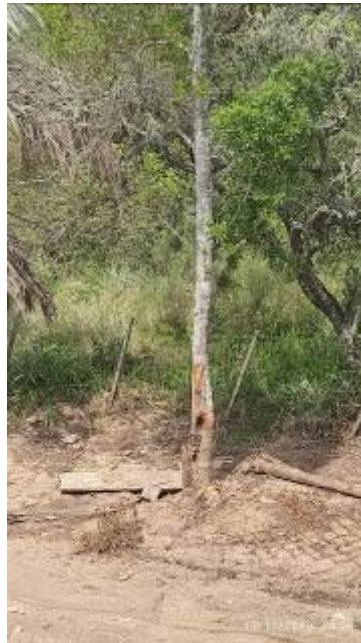
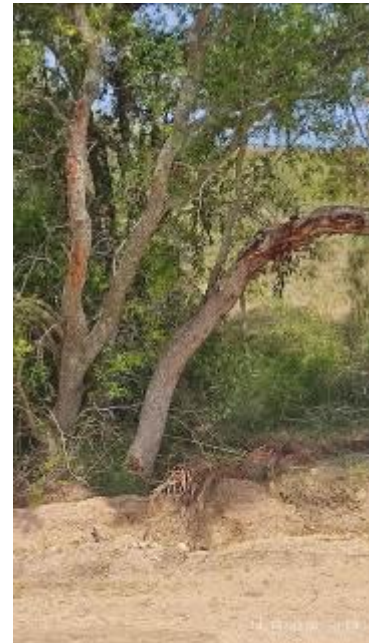
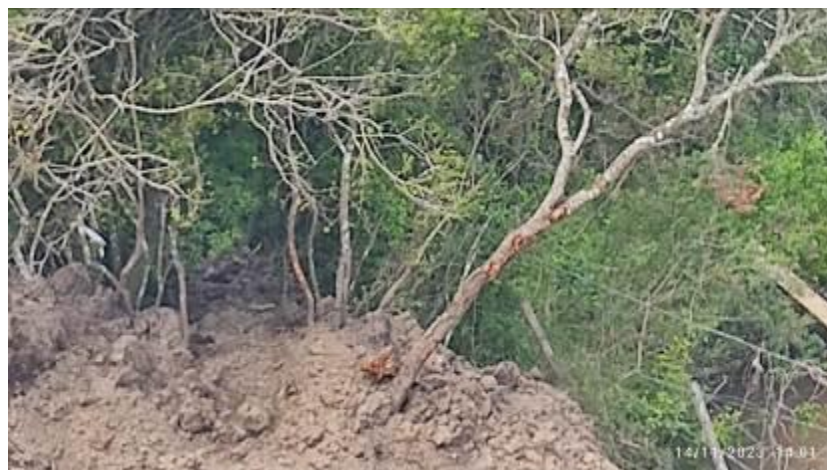
12.5 No Conformidad 5

Ref.	Descripción	Requisito
5	<u>Entorno de obra Puente Ruta 9 – Cda. La Cruz</u> Vegetación dañada y residuos de obra en el entorno del puente. <i>Ver Foto 12.5-1</i>	6.1 Decreto 010/2020 - Manual Ambiental de la DNV/2015.
Tipo de NC: 2		Código del hallazgo: PF-4

Foto 12.5-1 Vegetación dañada y residuos en el entorno del puente.

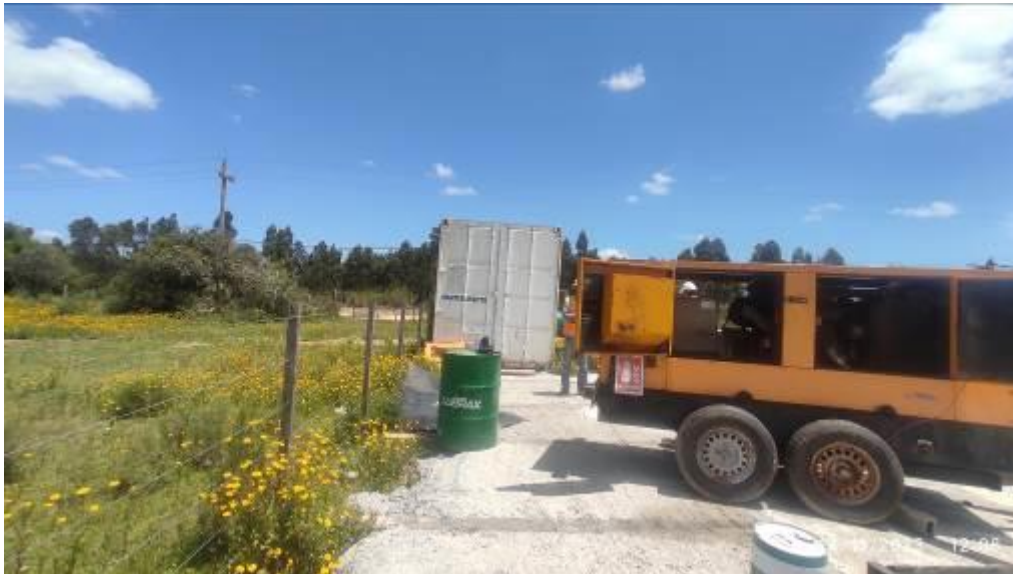
12.6 Observación 1

Ref.	Descripción	Requisito
6	<u>Obrador SACEEM (Lat. 34°46'12.87"S, 54°54'23.56"O)</u> Piso de área de mantenimiento sin contención en el perímetro, genera el riesgo de derrames hacia el suelo. <i>Ver Foto 12.6-1</i>	Manual Ambiental del Grupo Vial del Este S.A.
Código del hallazgo: PEL-4

Foto 12.6-1 Piso para tareas de mantenimiento sin perímetro de contención.

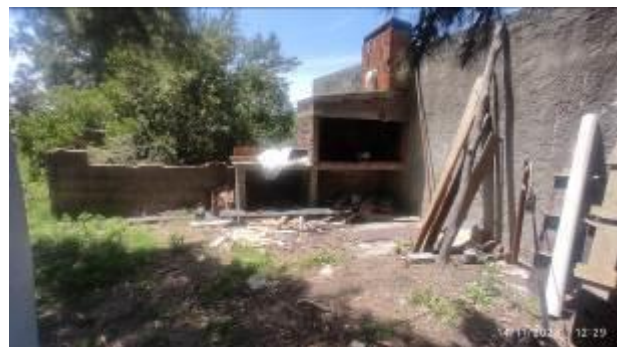
12.7 Observación 2

Ref.	Descripción	Requisito
7	<u>Obrador PALNET (Lat. 34°46'57.81"S, Long. 54°52'53.29"O)</u> Residuos diseminados por el predio fuera de los lugares para su disposición. <i>Ver Foto 12.7-1</i>	Manual Ambiental del Grupo Vial del Este S.A.
Código del hallazgo: RS-4

Foto 12.7-1 Residuos diseminados.

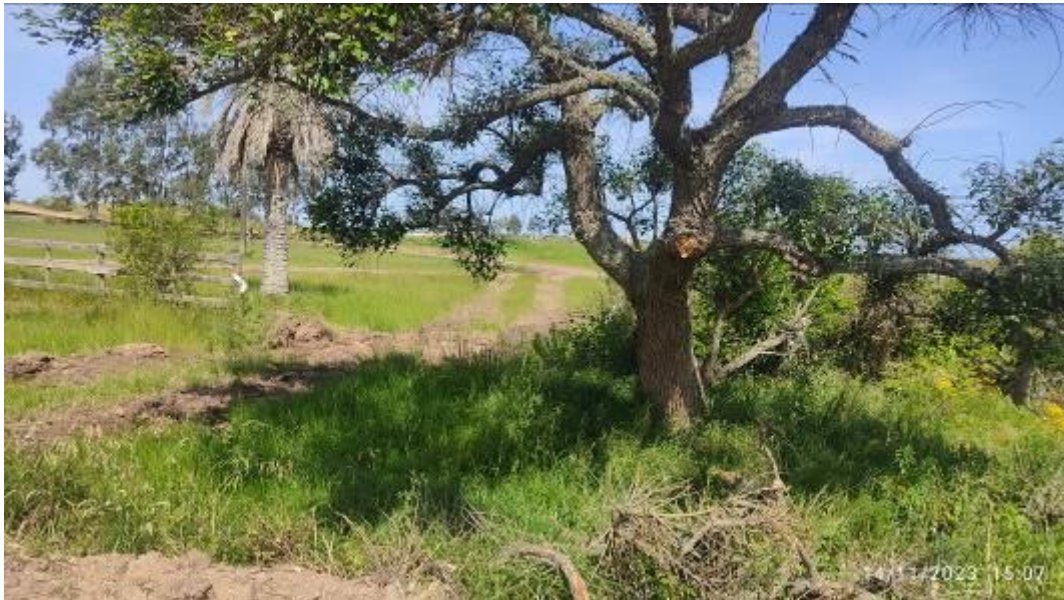
12.8 Observación 3

Ref.	Descripción	Requisito
8	<u>Entorno de obra Puente Ruta 9 – Ao. Rocha</u> Se ve un corte rasgado en árbol, una rama ha sido retirada sin realizar un corte limpio. <i>Ver Foto 12.8-1</i>	Manual Ambiental del Grupo Vial del Este S.A.
Código del hallazgo: PF-4

Foto 12.8-1 Rama rasgada.
