INFORME DE AUDITORIA AMBIENTAL

M/85 Contrato 07/12/2022

“Rehabilitación y Mantenimiento por niveles de servicio en Ruta 3, tramo: A° Grande Km 243 – Campamento San Manuel (Ruta 24)”.

Ruta 3 - Rehabilitación y Mantenimiento por niveles de servicio, tramo
A° Grande progresiva 243K00 – Ruta 24

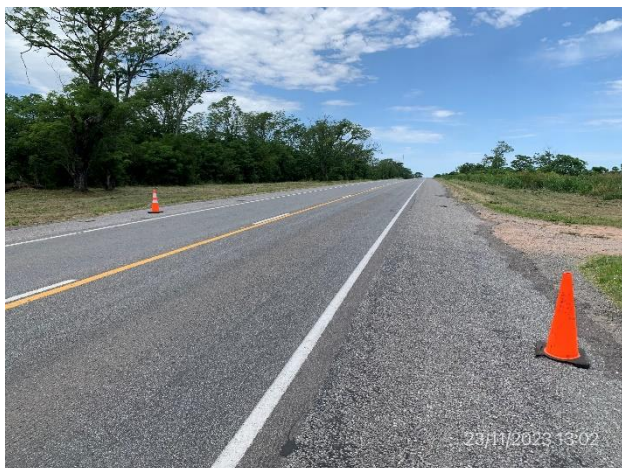
Al momento de la auditoría, se estaban ejecutando tareas de corte de pasto por medio de un tractor con pastera y varias desmalezadoras, con sus respectivos operarios en Ruta 3 progresiva 331K600, en la faja pública de las sendas a (+) y a (-).

Foto 12.1-1, P03 . Frente de obras, Ruta 3 progresiva 331K600

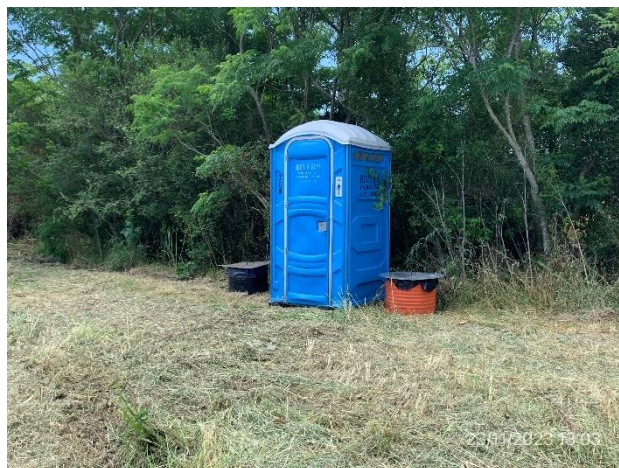
Para ello, la empresa instaló en ese punto su campamento móvil y el camión utilitario destinado al abastecimiento de combustible, lubricantes y consumibles. Se pudo comprobar que había en el lugar una estación de acopio de residuos segregados por origen y corriente. Los baños químicos son gestionados por la barométrica Rivero.

Foto 12.1-2, P03. Sector para acopio de residuos segregados por corriente de generación

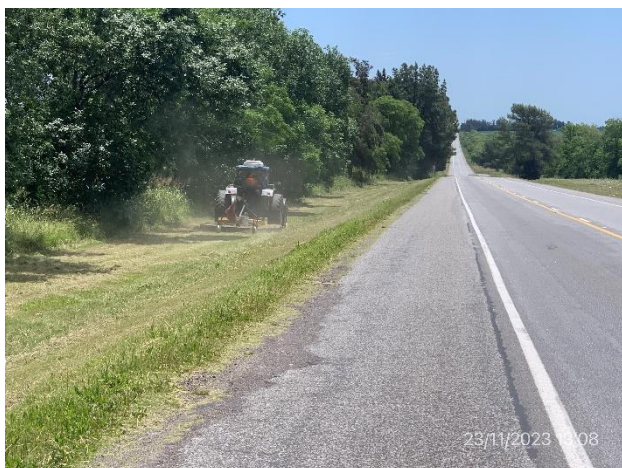
Foto 12.1-3, P03. Frente de obras, tareas de corte de pasto en ejecución

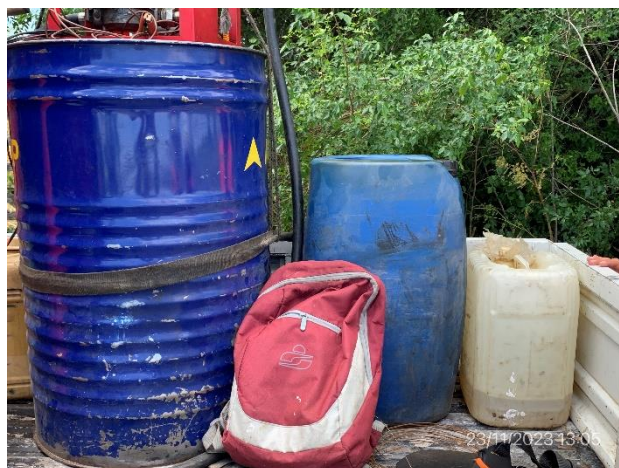
Respecto de este campamento móvil y el camión utilitario, se pudo comprobar que ni uno ni otro tenían ningún tipo de elemento de contención – bandejas u otro elemento - para la prevención de derrames de los hidrocarburos alojados en bidones y tarrinas. Se retoma este comentario en el apartado 7.2.

Ref.	Descripción	Requisito
01	<p>En el frente de obras – P03 – el almacenamiento de combustible a la maquinaria de mantenimiento de áreas verdes no se realiza en condiciones adecuadas:</p> <ul style="list-style-type: none"> - Los bidones de combustible de la maquinaria manual están apoyados directamente en suelo desnudo, sin bandejas estancas para la contención de derrames - El camión surtidor de combustible y lubricantes no cuenta con bandejas estancas para la contención de derrames 	Art 6.2 del MAV 2015.
	Código del hallazgo: PEL - 6	Tipo de NC: 2
	Evidencia: Foto 12.1-4, Foto 12.1-5, Foto 12.1-6

Foto 12.1-4, P03. Camión surtidor de combustible y lubricantes sin elementos de contención de derrames.

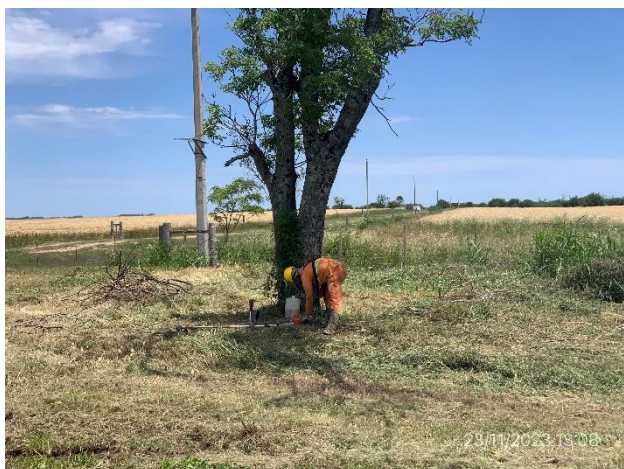
Foto 12.1-5, P03. Bidón de combustible apoyado sobre suelo desnudo, sin elementos de contención de derrames.

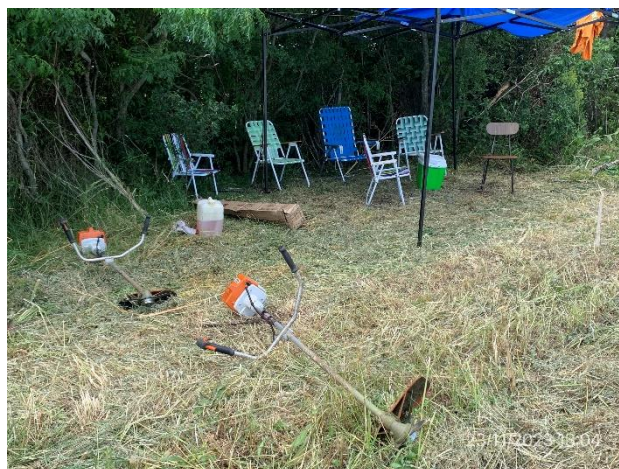
Foto 12.1-6, P03. Bidón de combustible apoyado sobre suelo desnudo, sin elementos de contención de derrames.
