# INFORME DE AUDITORIA AMBIENTAL

M/88 Modificación y Ampliación de contrato  
10/07/2023  
Obras en Ruta 56, tramo entre las progresivas  
13K600 y 30K600 (Ruta 6).

Obras y Servicios del Uruguay SA

20/11/2023

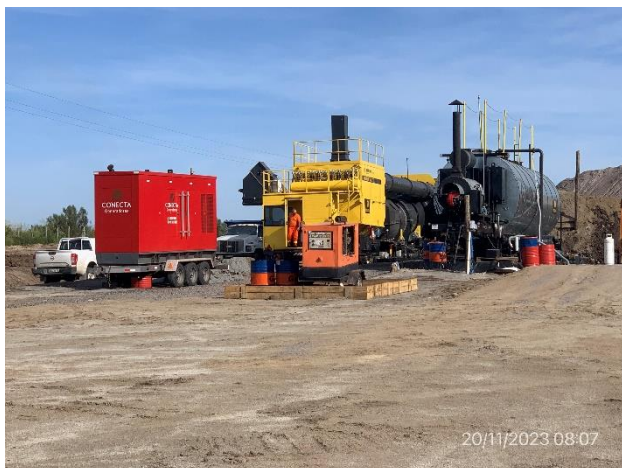
Se pudo observar que el obrador carece de algunos elementos imprescindibles para la correcta implementación del PGA acerca de la gestión de residuos en general. Así, el obrador no cuenta con la infraestructura apropiada para implantar una gestión de residuos segregada por corriente de

generación. No se apreció que hubiera tachos indicando el tipo de residuos a alojar. También existe un riesgo ambiental potencial en el pañol, ya que los lubricantes y las baterías no están alojados en bandejas estancas.

Ref.	Descripción	Requisito
01	En el predio del obrador y la planta asfáltica – P03 – no hay infraestructura para una gestión de residuos apegada al PGA de la obra y segregada por corriente de generación. En el pañol los lubricantes y las baterías se encuentran alojados sin disponer de bandejas estancas para mitigación de derrames.	Apartado 6.1 del MAV 2015
<b>Tipo de NC: 2</b>		<b>Código del hallazgo:</b> PEL – 6, RS – 6
<b>Evidencia:</b> Foto 12.1-1, Foto 12.1-6

Foto 12.1-1, P03. Obrador y planta asfáltica. Padrón Rural N° 7150 de la 1ª Sección Catastral de Florida. No hay infraestructura para gestión segregada de residuos.

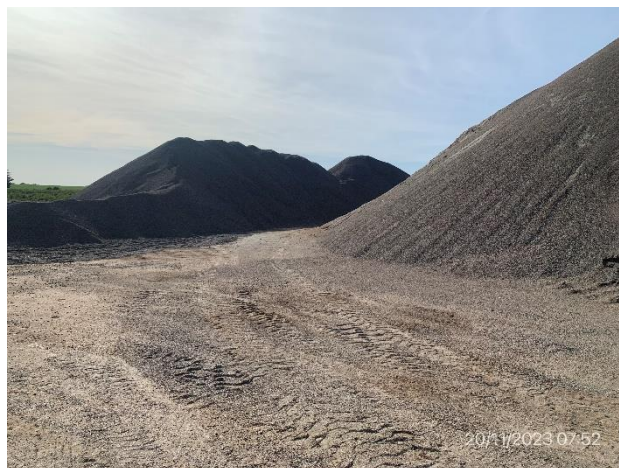
Los áridos – piedra partida y polvo – necesarios para la producción de mezcla asfáltica proviene de una cantera comercial. Según el Exp. 2023/36001/4758 de Ministerio de Ambiente del 18/10/2023, la cantera con explotación concedida a Incoci SA, ubicada en el padrón N°4977 de la 1ª Sección Catastral de Flores, obtuvo la renovación de la AAO (Autorización Ambiental de Operación) para la extracción de piedra partida y piedra bruta, por un plazo de 3 años.

Foto 12.1-2, P03. Planta asfáltica, acopios de material granular de cantera comercial con habilitaciones vigentes.

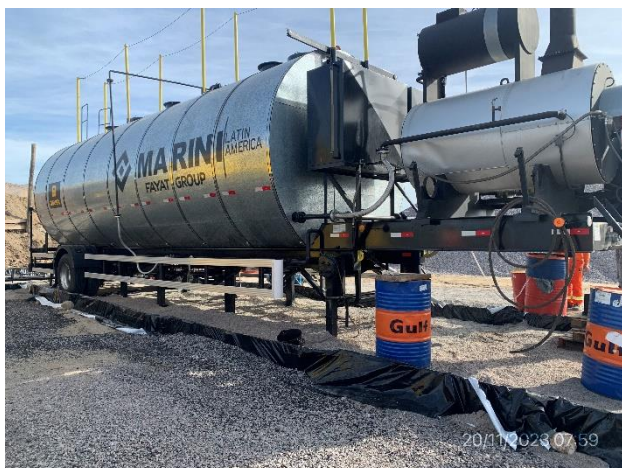
Al momento de la auditoría, la planta asfáltica se encuentra en proceso de puesta en marcha y ajuste. Los envallados previstos en el PGA para contención de derrames peligrosos de esa planta asfáltica están en construcción.

Foto 12.1-3, P03. Planta asfáltica en proceso de montaje, envueltos en construcción.

Deberá también terminar todos los envallados impermeables previo a la puesta en régimen de la planta.

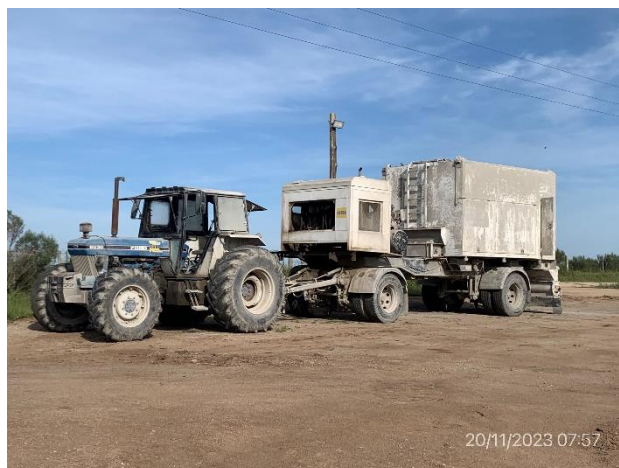
Foto 12.1-4, P03. Obrador, explanada para maniobra y estacionamiento de maquinaria.

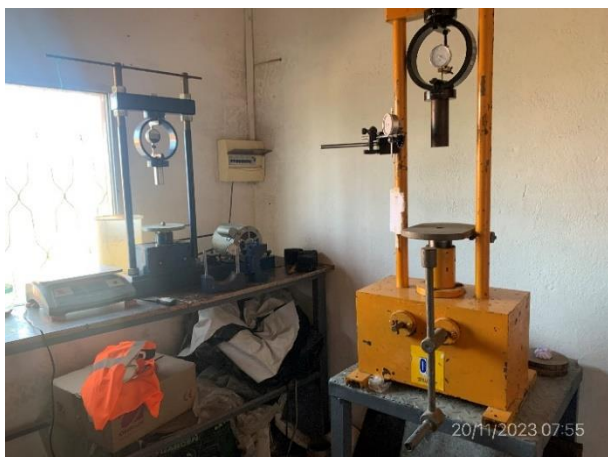
Foto 12.1-5, P03. Obrador, laboratorio de suelos y de asfaltos en buenas condiciones.

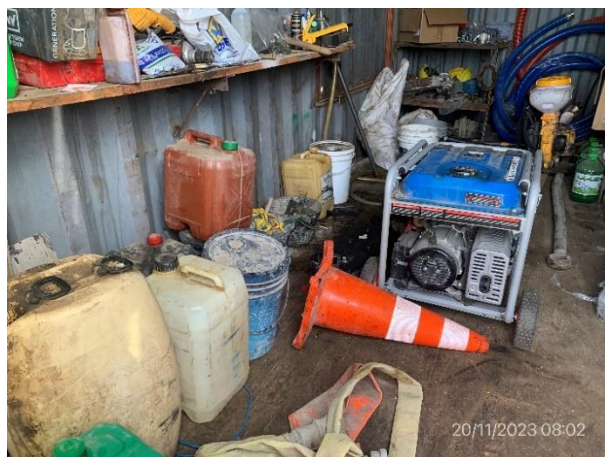
Foto 12.1-6, P03. Obrador, pañol. No hay receptáculos para contención de aceites, combustibles y baterías.

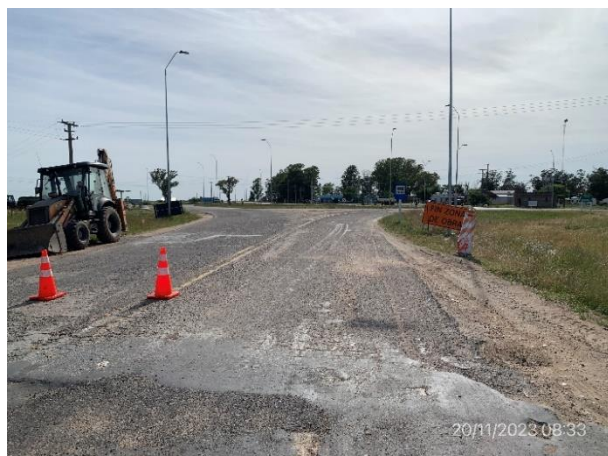
Foto 12.2-1, P02. Fin de tramo, Ruta 56 progresiva 30K800, empalme con Ruta 6.

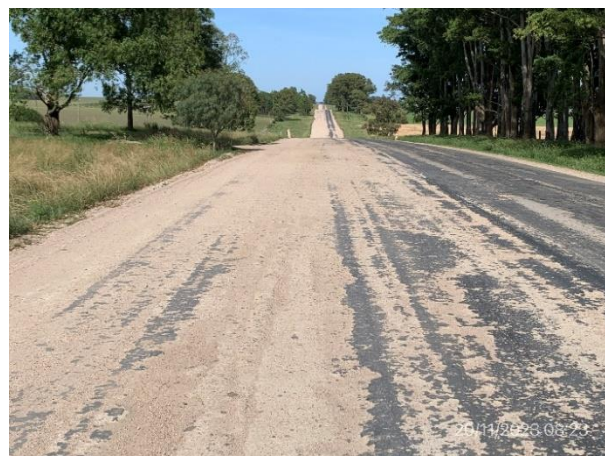
Foto 12.2-2, Ruta 56. Tramo parcial con reciclado de base granular completado.

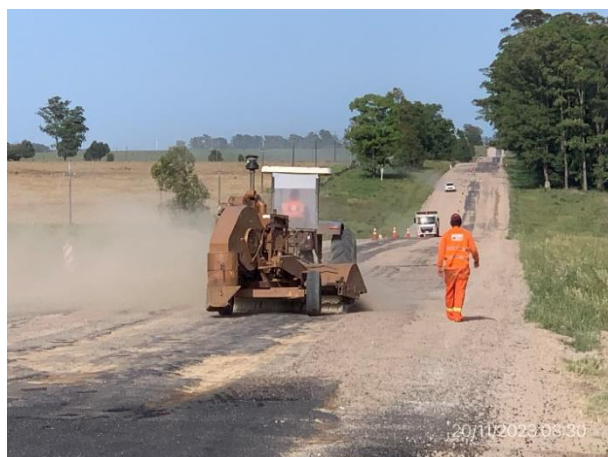
Foto 12.2-3, P04. Frente de obra, Ruta 56 progresiva 29K800. Tareas de barrido en ejecución.

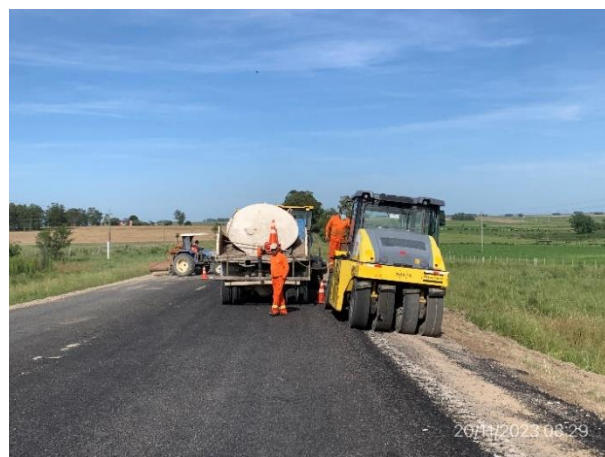
Foto 12.2-4, P04. Frente de obra. Tareas de cebado de banquina en ejecución.

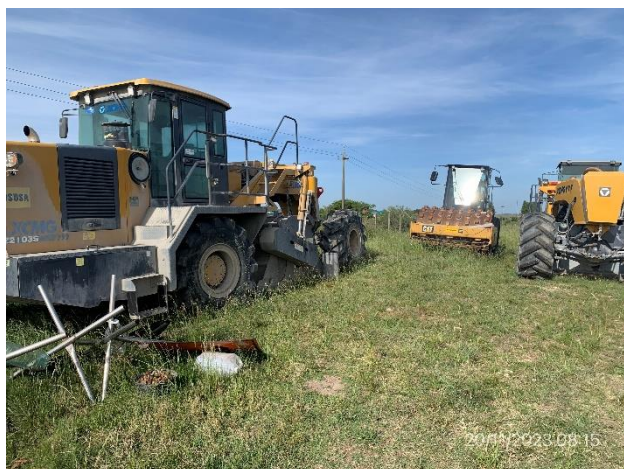
Sin embargo, la empresa OSUSA instaló un campamento móvil en Ruta 56 progresiva 24K600 a (+) – P05 – sin proporcionar evidencia de contar para ello con la autorización de DNV – MTOP. En ese campamento móvil, además, la empresa no dispuso de las medidas previstas por el MAV 2015 y por el PGA para una correcta gestión de residuos. Se retoma este comentario en el apartado 7.1. Desde el punto de vista del usuario de la red vial, la ejecución de la obra obliga a que la circulación en buena parte del tramo auditado se realice con velocidad reducida. Esto ocurre debido a que la en una extensión importante del tramo la base está siendo reciclada de a tramos y aún no comenzó el tendido de la carpeta asfáltica.

Ref.	Descripción	Requisito
02	En el campamento móvil – P05 – donde la empresa OSUSA tenía estacionada parte de la maquinaria, había residuos dispersos por falta de infraestructura para una gestión acorde al PGA.	Apartado 6.1 del MAV 2015
<b>Tipo de NC: 2</b>		<b>Código del hallazgo:</b> RS – 6
<b>Evidencia:</b> Foto 12.2-5

Foto 12.2-5, P05., Campamento provisorio. Ruta 56 progresiva 24K600 a (+). No hay infraestructura para gestión de residuos.
