INFORME DE AUDITORIA AMBIENTAL

Obra C/120 Ampl. FID UPM Contrato 14/04/2021
Proyecto y construcción del ensanche y refuerzo de los puentes de la Ruta 3 sobre el A° Pantanoso (356K910), el A° Sacra (366K630) y Pasaje Superior de Ruta 3 sobre Ruta 90 (369K770) incluyendo la adecuación de accesos” (Grupo 3).

Empresa constructora: Ramón C. Álvarez SA

Fecha auditoria: 15/11/2023

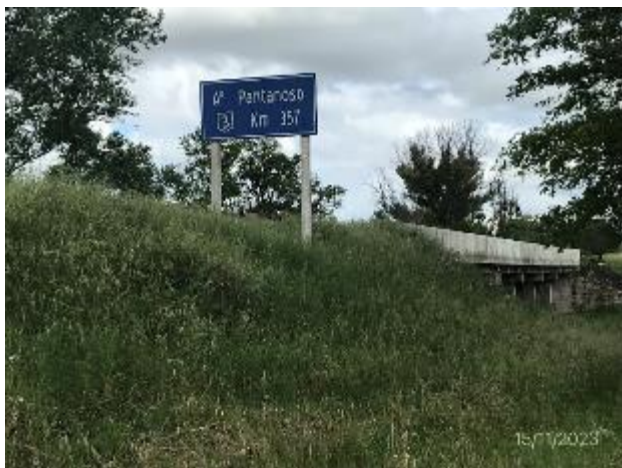
Foto 12.1-1, P01. Obras terminadas en puente sobre A° Pantanoso. Ruta 3 progresiva 356K910.

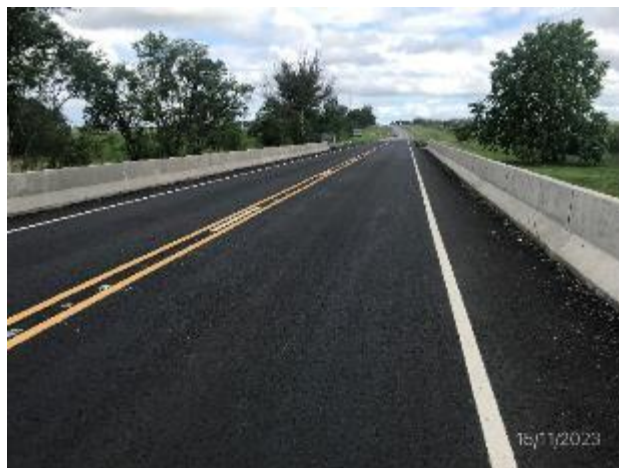
Foto 12.1-2, P01. Carpeta de rodadura y obras de señalización terminadas.

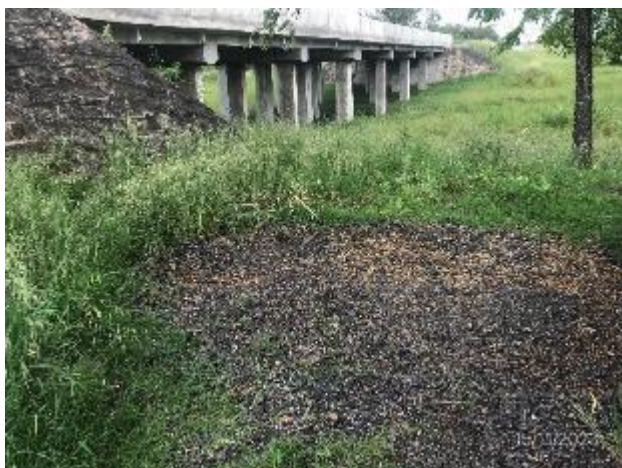
En los frentes de obra, se pudo comprobar que la empresa desmanteló por completo sus instalaciones, y que en los tres puentes las tareas de remediación ambiental se ejecutaron con resultados adecuados. En los tres puentes, se pudo observar la limpieza de los tres cursos de agua, el empastado vegetal abundante en las zonas de taludes – sin señales de erosión – y la ausencia casi por completo de residuos de obra civil – ROCs. A este respecto, durante la auditoría se pudo apreciar la existencia de restos de fresado de carpeta asfáltica sin remover en la zona del campamento provisorio del Aº Pantanoso – P01, Foto 12.1-3

Foto 12.1-3, P01. Restos de fresado de asfalto – RAP – sin retirar en campamento móvil desmantelado de la faja pública de Ruta 3

Con fecha 17/11/2023, la empresa remitió evidencia de haber removido esos ROCs - Foto 12.1-5. Desde el punto de vista de usuario de la red vial, las obras generan un importante impacto positivo sobre la seguridad del tránsito de Ruta 3, al aumentar el ancho de calzada de 8.0 m. a 9.2 m incluyendo banquetas.

La empresa remitió sin dilaciones al Equipo Auditor la evidencia de haber corregido el hallazgo referido en Foto 12.1-3.

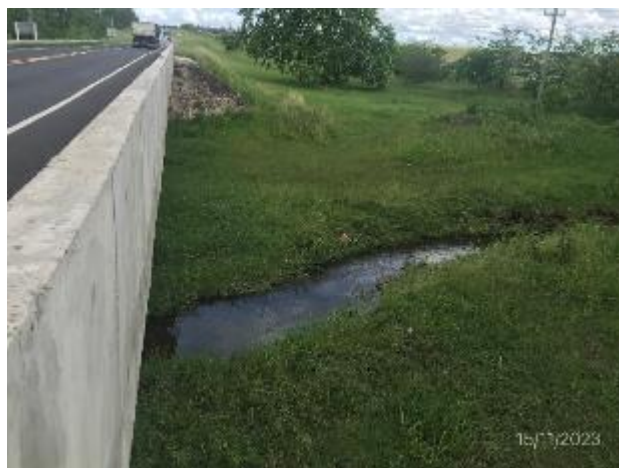
Foto 12.1-4, P01. Cauce de agua limpio, sin ROCs u otro tipo de residuos..

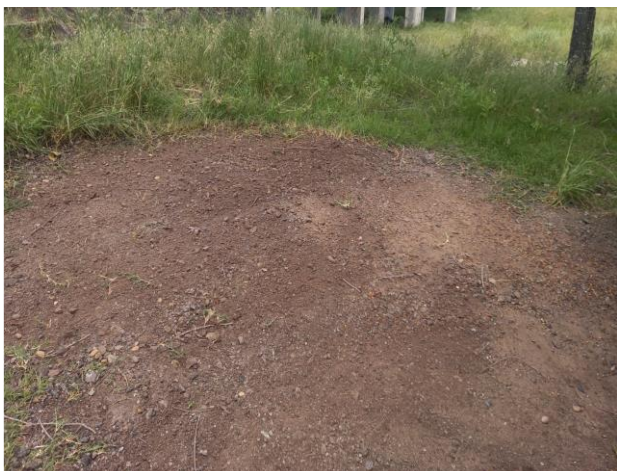
Foto 12.1-5, P01. RAP retirado . Fotografía porporcionada por la empresa el 17/11/2023.

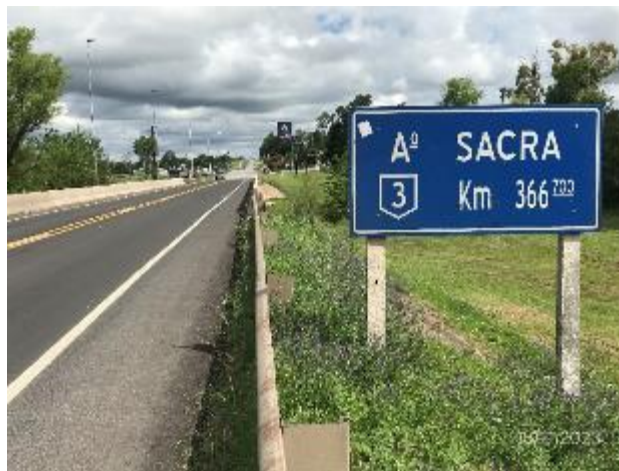
Foto 12.1-6, P02. Obras terminadas en puente sobre Aº Sacra. Ruta 3 progresiva 366K700.

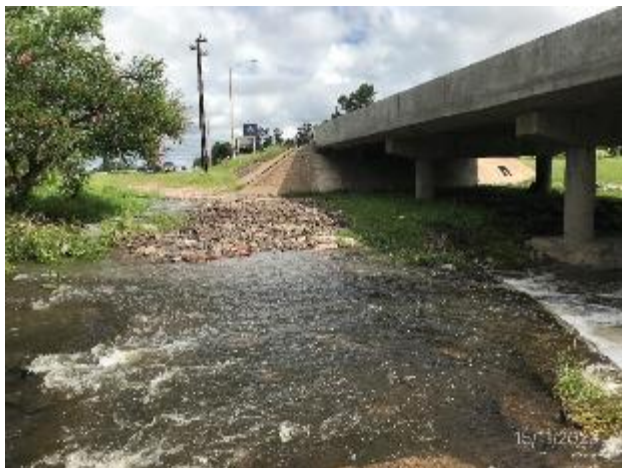
Foto 12.1-7, P02. Cauce de agua limpio, sin ROCs u otro tipo de residuos..

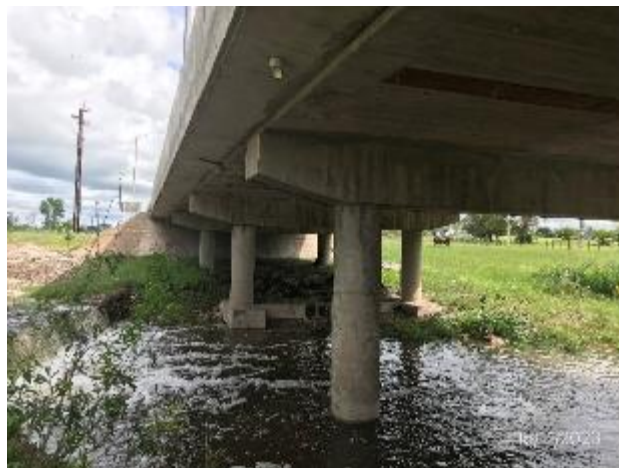
Foto 12.1-8, P02 Ataguía desmontada y zona curso de agua con remediación ambiental ejecutada.

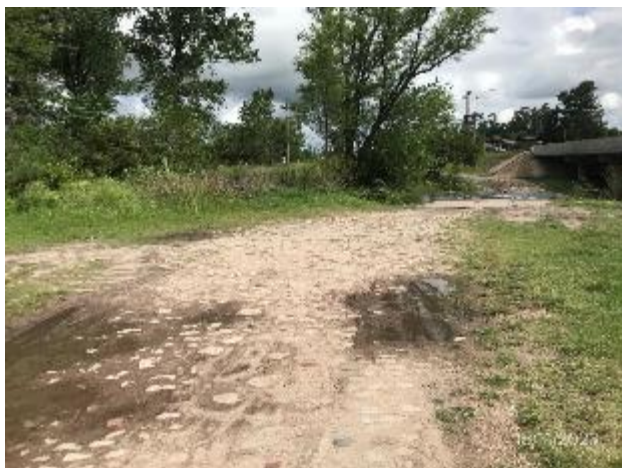
| Ref. | Descripción | Requisito |
|---|--|---|
| 02 | Obrador EBITAL: Generador con dique de contención inadecuado para cumplir la condición de estanqueidad requerida | 9.3 del Manual Ambiental DNV1998 |
| Evidencia: Todos los obradores y campamentos móviles fueron desmantelados y la recuperación ambiental en esos sectores fue realizada a satisfacción. Foto 12.1-9 | | |

Foto 12.1-9, P02. Zona de campamento móvil desmantelado libre de ROCs u otro tipo de residuos..

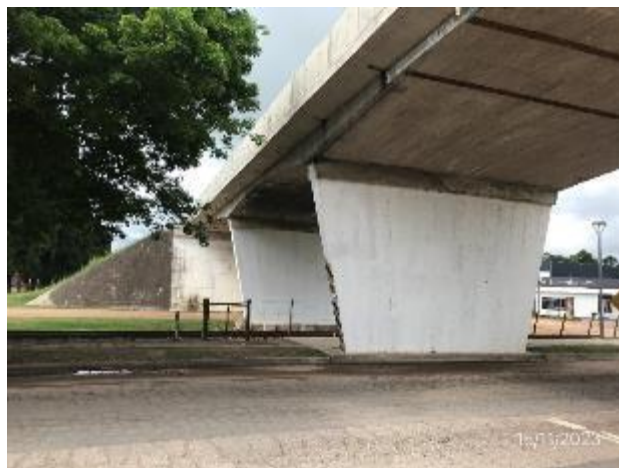
Foto 12.1-10, P03. Obras terminadas en puente de intercambiador sobre Ruta 90, Ruta 3 progresiva 366K700.

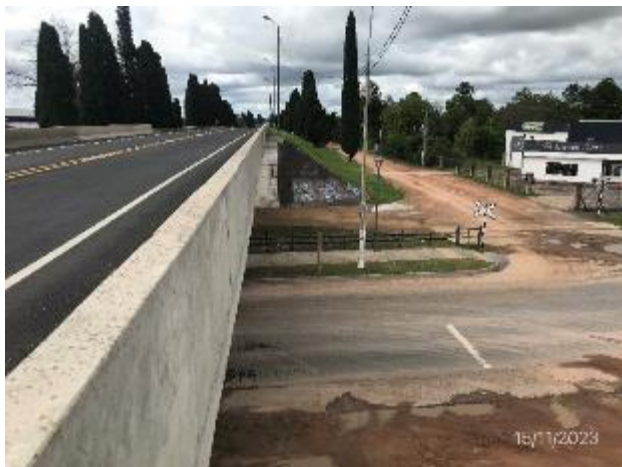
Foto 12.1-11, P03. Campamento móvil desmontado, zona libre de ROCS u otro tipo de residuos..

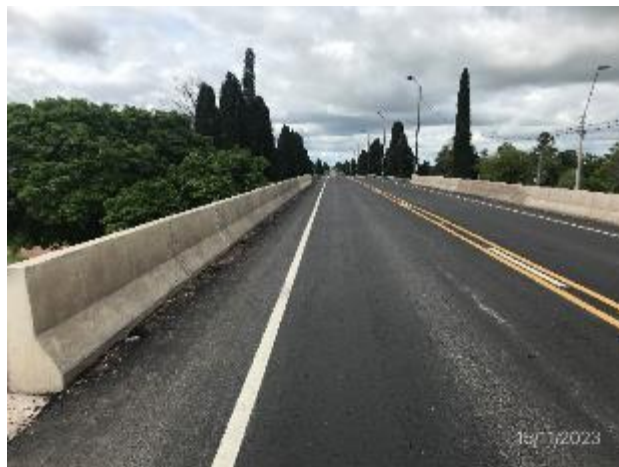
Foto 12.1-12, P03. Carpeta de rodadura y obras de señalización terminadas.
