INFORME DE AUDITORIA AMBIENTAL

C/157 Básico (Cesión Lic. 12/2021). Contrato 28/09/2023. Rehabilitación de Ruta Nº 4, tramo Ruta 31 (79K500) – Aº Arapey Chico (118K500).

Impacto Construcciones SA

06/12/2023

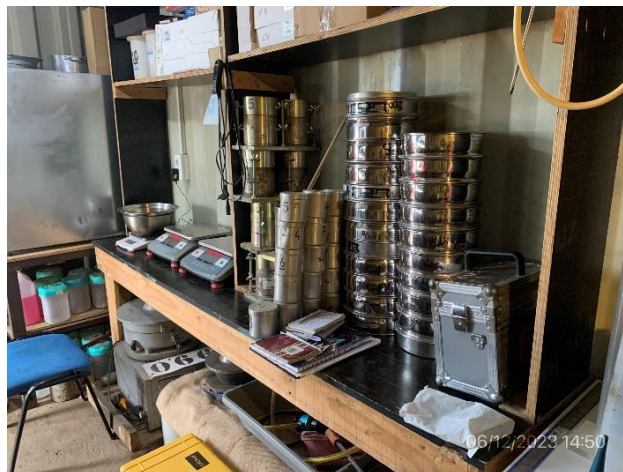
Foto 12.1-2, P03. Obrador, laboratorio de suelos en buenas condiciones de orden y limpieza.

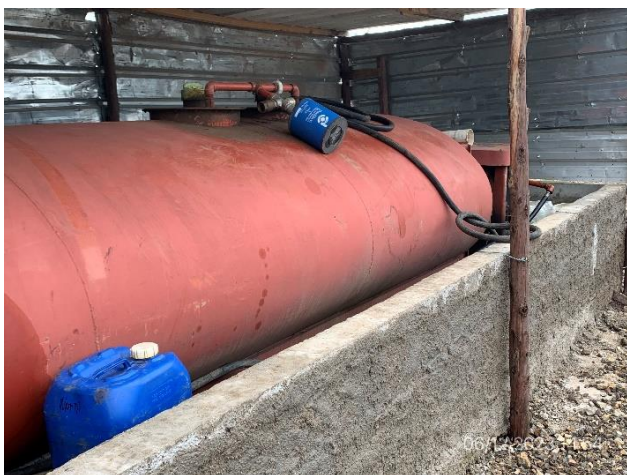
| Ref. | Descripción | Requisito |
|--|--|--|
| Evidencia: Foto 12.1-3, Foto 12.1-4, Foto 12.1-5. Todos los envallados auditados están en buenas condiciones de estanqueidad. | | |

Foto 12.1-3, P03. Obrador, surtidor de combustible en local envallado y con pavimento impermeable.

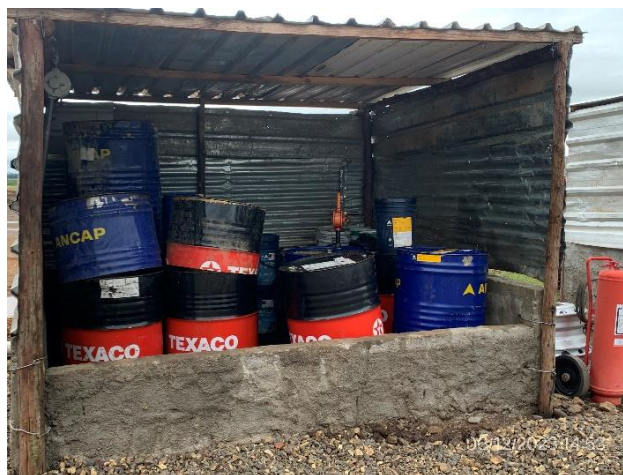
| Ref. | Descripción | Requisito |
|---|---|---|
| Evidencia: Foto 12.1-4. Hay un envallado para recipientes con hidrocarburos y en general la zona del obrador está libre de derrames. | | |

Foto 12.1-4, P03. Obrador, sector envallado y techado para alojar tarrinas con lubricantes.

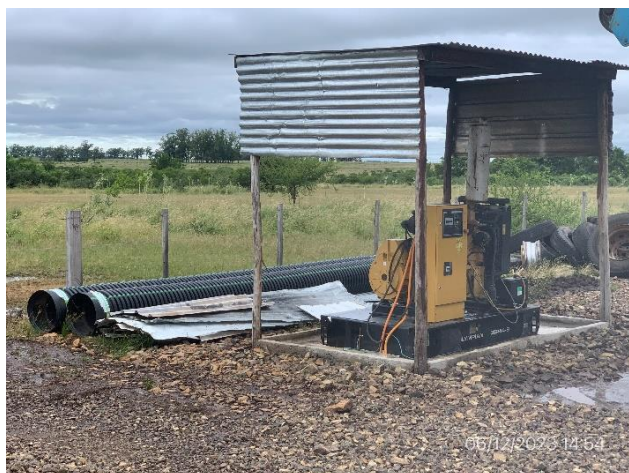
Foto 12.1-5, P03. Obrador, recinto envallado para grupo electrógeno.

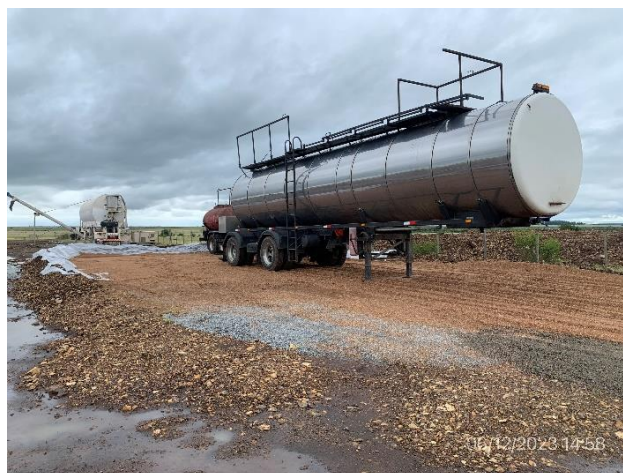
Foto 12.1-6, P03. Obrador, cisterna de emulsiones asfálticas estacionada en recinto impermeable.

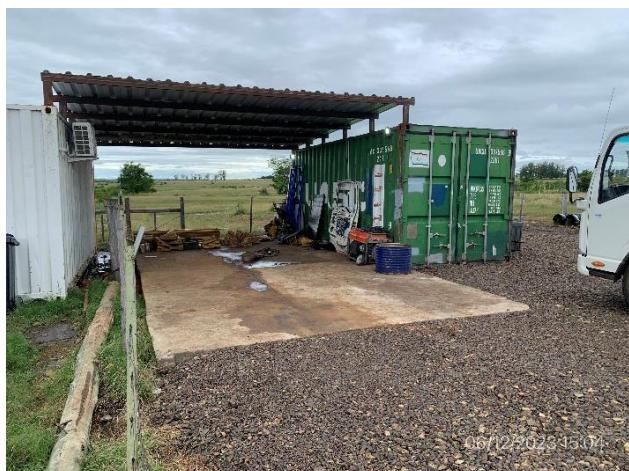
La empresa adaptó un sector como taller mecánico, donde construyó un pavimento. Al respecto, se pudo comprobar que las dimensiones de ese sector resultan insuficientes, dado que existe maquinaria que está en reparación fuera del taller debido al porte relativo de ésta. El pavimento del taller además no cuenta con las trampas de aceite adecuadas para mitigar derrames de efluentes oleosos. Se retoma este comentario en el apartado 7.2.

| Ref. | Descripción | Requisito |
|--|---|---|
| 03 | En el obrador de Impacto Construcciones – P03 – el taller mecánico no cuenta con dimensiones acordes al porte de la maquinaria presente en la obra, así como tampoco con instalaciones adecuadas para una correcta gestión de efluentes contaminados con hidrocarburos: trampas de grasa u otros. Al momento de la auditoría, se estaban realizando tareas de reparaciones de maquinaria fuera del sector designado. | Apartado 6.1 del MAV 2015. |
| Tipo de NC: 2 | | Código del hallazgo: PEL - 6 |

Foto 12.1-7, P03. Obrador, taller mecánico. No es apropiado para el porte del equipamiento dispuesto en el obrador. No cuenta con pavimento con pendientes dotado de interceptor de grasas y aceites.

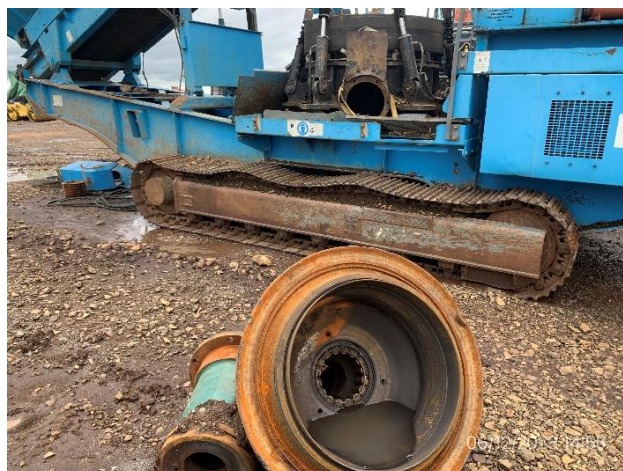
Foto 12.1-8, P03. Obrador, se realiza mantenimiento de equipo pesado fuera de la zona prevista como taller mecánico.

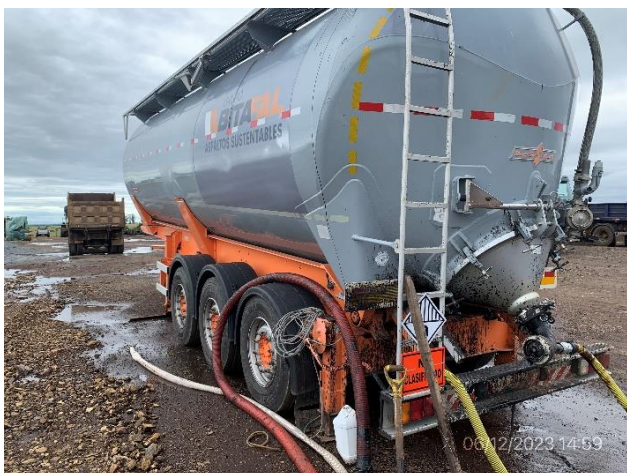
| Ref. | Descripción | Requisito |
|---|---|---|
| 06 | En el obrador de Impacto Construcciones – P03 – hay una cisterna de emulsión estacionada fuera del sector envallado previsto. | Apartado 6.1 del MAV 2015. |
| Evidencia: Foto 12.1-9 | | Código del hallazgo: RS – 6 |

Foto 12.1-9, P03. Segunda cisterna de emulsiones asfálticas, alojada fuera de la zona de pavimento impermeable.

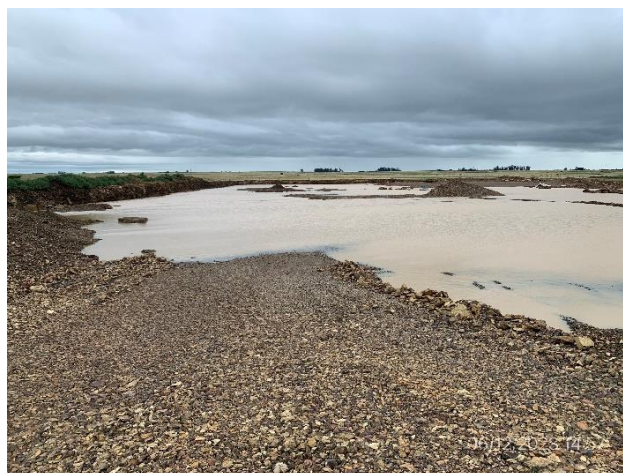
Foto 12.1-10, P03. Cantera, frente de explotación. Buenas condiciones de limpieza.

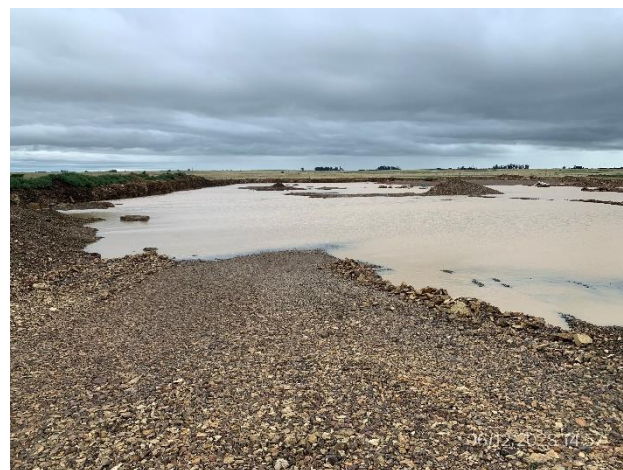
Foto 12.1-12, P03. Cantera, frente de explotación. Buenas condiciones de limpieza.

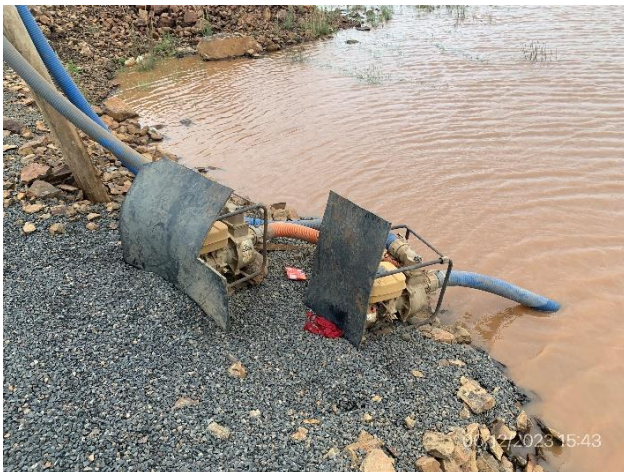
| Ref. | Descripción | Requisito |
|---|---|---|
| 04 | En la cantera de Macromil SA – P04 – se observan residuos dispersos. Se observa también que ni las motobombas ni los bidones de combustible cuentan con bandejas estancas para prevenir derrames. Asimismo, los bidones de combustible están incorrectamente rotulados. | Apartado 6.1 del MAV 2015. |
| Tipo de NC: 2 | | Código del hallazgo: PEL – 6, RS - 6 |

Foto 12.2-3, P04. Cantera, motobombas en funcionamiento
sin elementos de contención para prevención de derrames

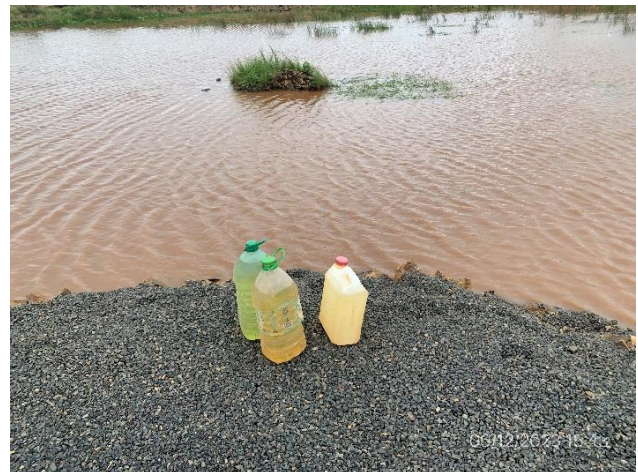
Foto 12.2-4, P04. Cantera, bidones de combustible sin
rotular y sin elementos de contención para prevención de
derrames

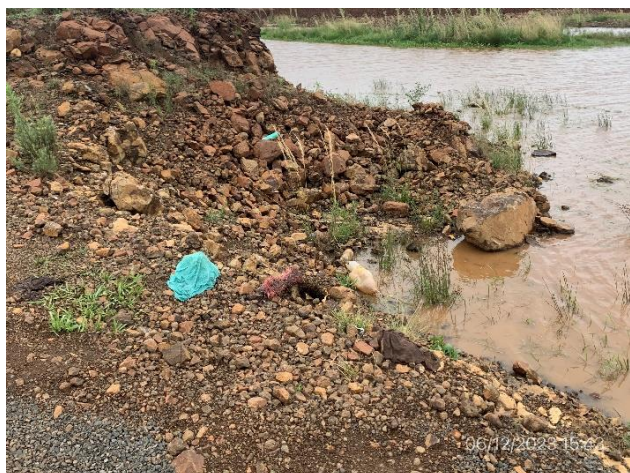
Foto 12.2-5, P04. Cantera, residuos dispersos.

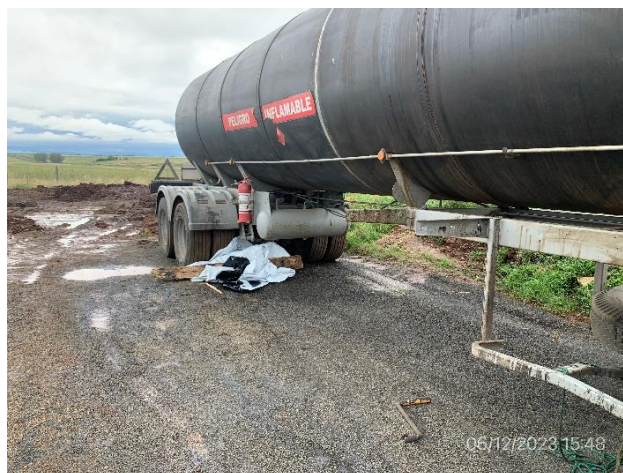
Foto 12.2-6, P04. Obrador, cisternas de emulsiones asfálticas estacionada sobre suelo desnudo.

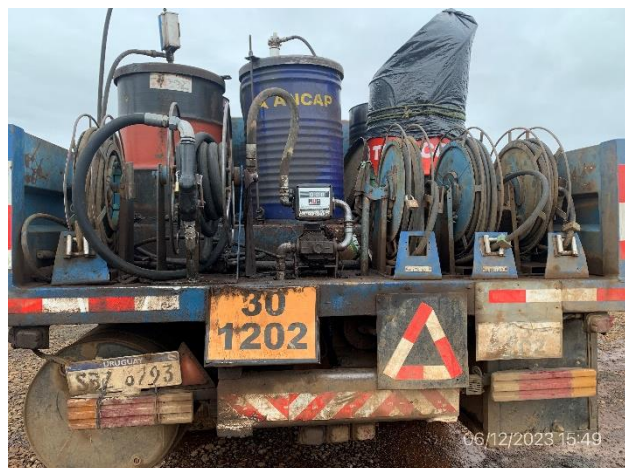
Foto 12.2-7, P04. Obrador, camión de mantenimiento mecánico con elementos de seguridad según PGA de la obra.

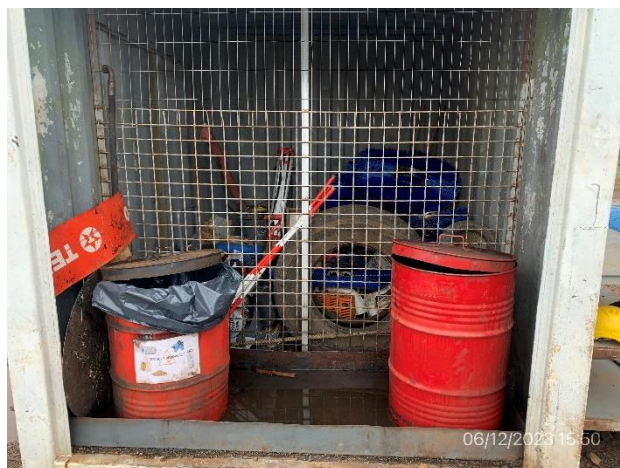
Foto 12.2-8, P04. Obrador, recinto de acopio de residuos contaminantes envuelto y techado.

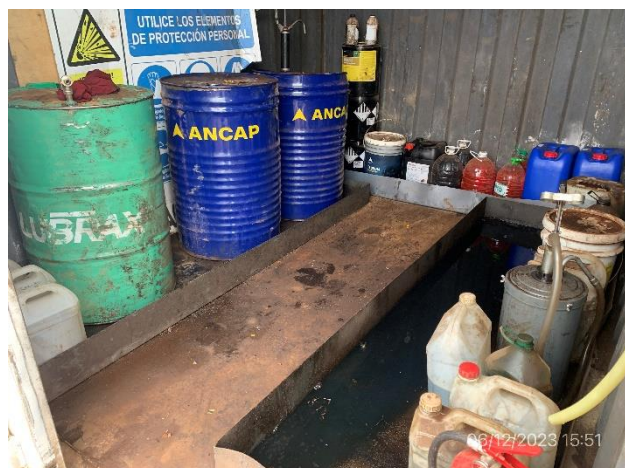
Foto 12.2-9, P04. Obrador, pañol cerrado con lubricantes alojados en bandejas estancas.

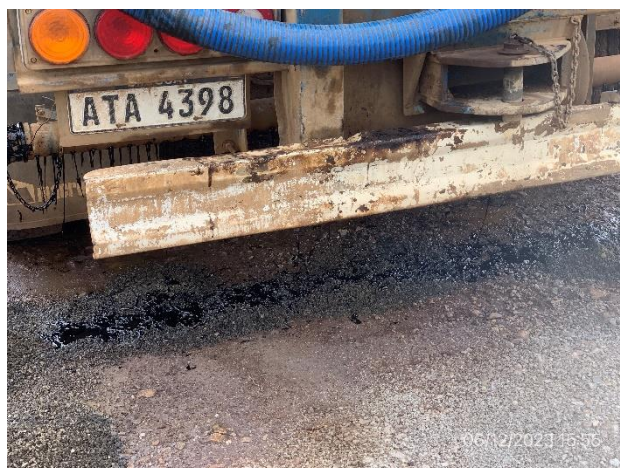
Foto 12.2-10, P04. Obrador, derrames de emulsión de camión regador.

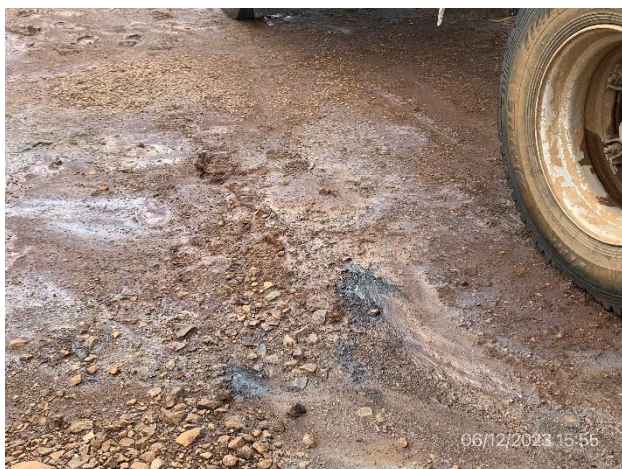
| Ref. | Descripción | Requisito |
|---|--|---|
| 05 | En el obrador de Macromil SA – P04 – se observan residuos oleosos sobre suelo desnudo. | Apartado 6.1 del MAV 2015 |
| Tipo de NC: 2 | | Código del hallazgo: EL - 6 |

Foto 12.2-11, P04. Obrador, derrames de hidrocarburos sobre suelo desnudo.

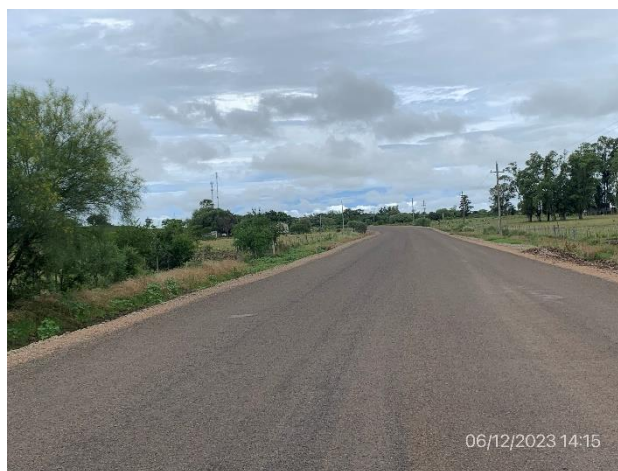
Foto 12.3-2. Tramo de Ruta 4 parcialmente completo con ensanche realizado y primer tratamiento ejecutado.

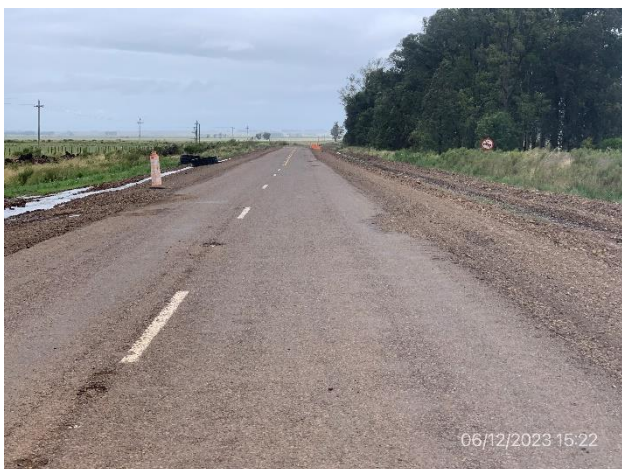
Foto 12.3-3. Tramo de Ruta 4 con ensanche de base granular ejecutado en sendas a (+) y a (-).

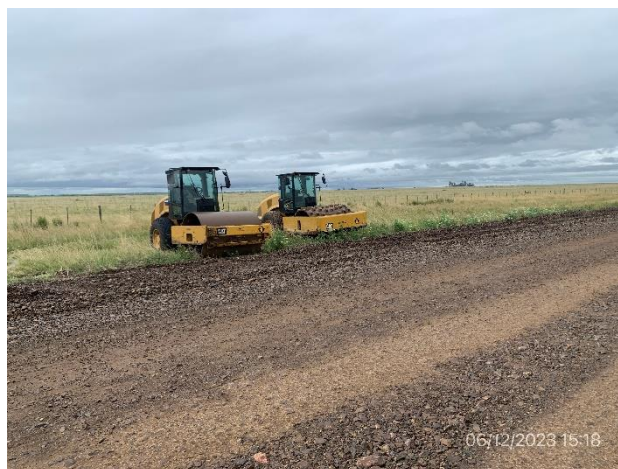
| Ref. | Descripción | Requisito |
|--|--|---|
| 01 | No hay evidencia de que DNV – MTOP haya autorizado la instalación de los obradores de Impacto Construcciones y de Macromil SA en los padrones 1085 y 425 de Salto, P03 y P04, o de campamentos móviles en la faja pública de Ruta 31 | Apartado 6.1 del MAV 2015. |

Foto 12.3-4, P05. Frente de Obras. Ruta 4 progresiva 92K000. Equipos estacionados en faja pública de Ruta 4, sin evidencia de contar con autorización de DNV – MTOP.

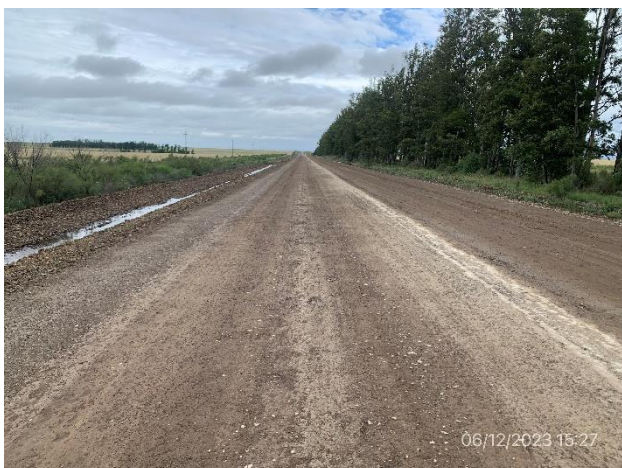
Foto 12.3-5. Tramo de Ruta 4 con estabilizado de base granular ejecutado.

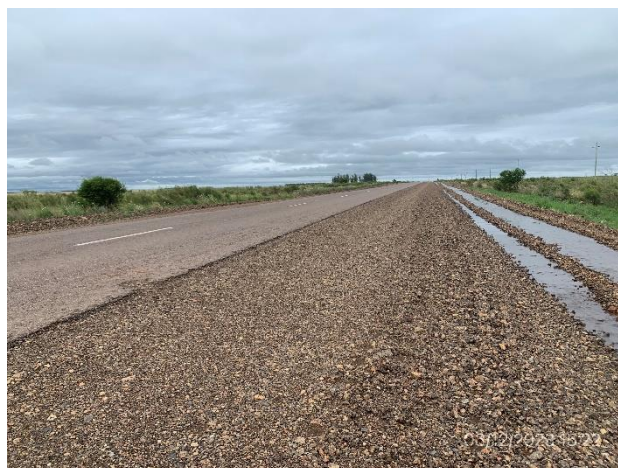
Foto 12.3-6. Tramo de Ruta 4 con bacheo terminado en media calzada.
