# INFORME DE AUDITORIA AMBIENTAL

P/47 – Contrato 27/04/2023  
Ruta 11: Puentes sobre A° Canelón Chico  
principal y secundario.

**Empresa constructora:** Stiler SA

**Fecha auditoria:** 29/11/2023

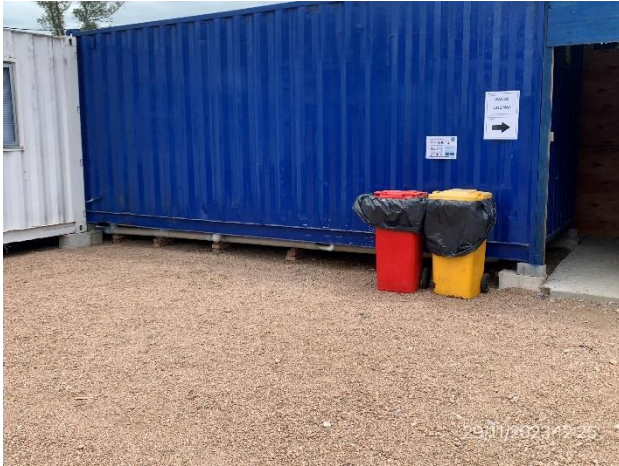
En ese obrador se pudieron comprobar buenas condiciones de orden y limpieza. Se verificó que existe infraestructura en cantidad suficiente para una gestión de residuos acorde al PGA de la obra. Así, hay una gestión segregada de residuos, ya sean asimilables a domiciliarios o bien Cat 1 según el Dec 182/013: baterías, neumáticos, material contaminado con hidrocarburos, filtros, aceites y lubricantes usados. En todos estos casos, hay sectores techados y envallados para su almacenamiento transitorio.

Foto 12.1-1, P05. Obrador, estación de acopio de residuos segregados.

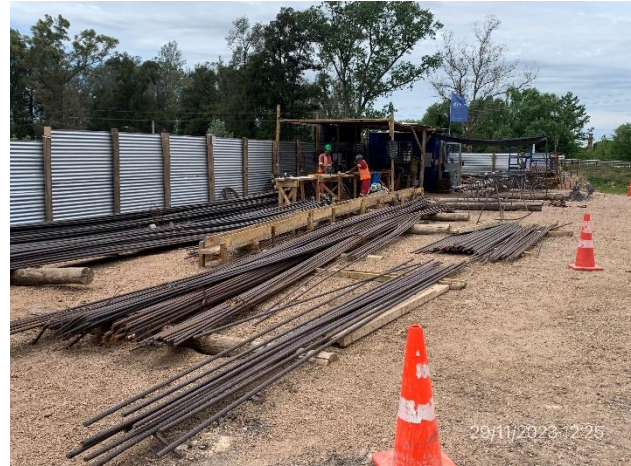
Foto 12.1-2, P05. Obrador, explanada de acopio de armaduras sin procesar.

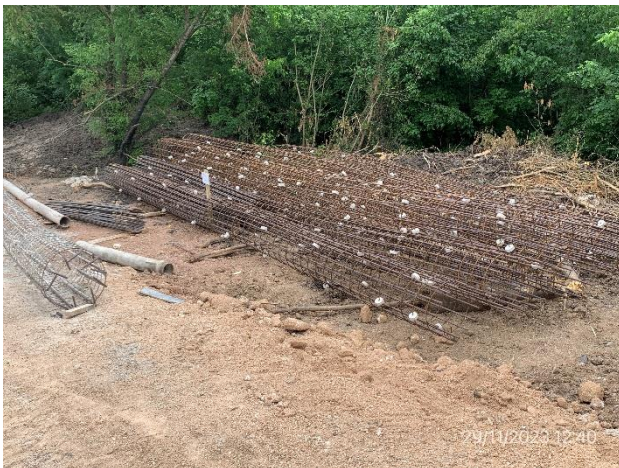
Foto 12.1-3, P05. Obrador, explanada de acopio de armaduras listas para su colocación.

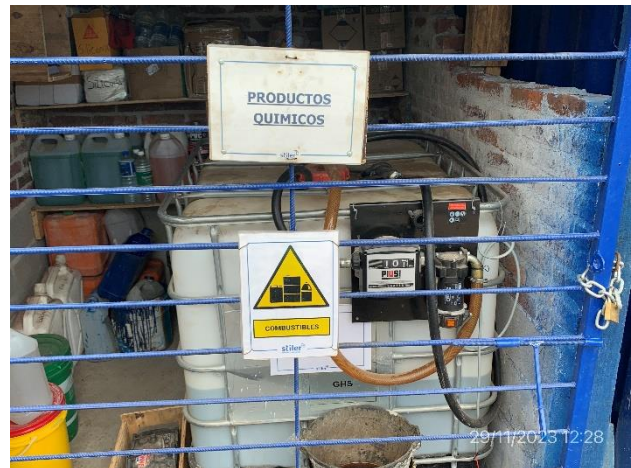
Foto 12.1-4, P05. Obrador, sector envallado para acopio de productos peligrosos.

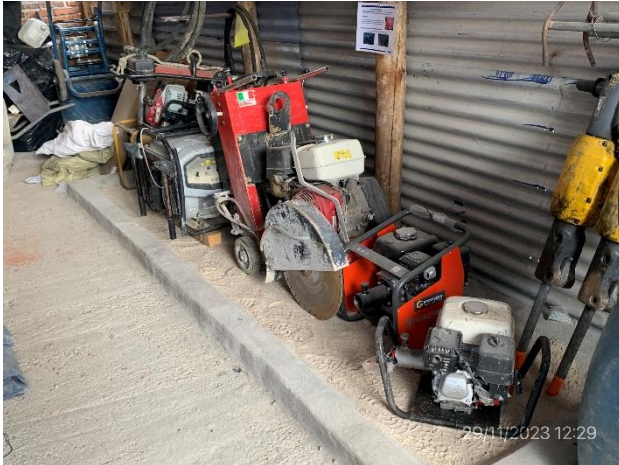
Foto 12.1-5, P05. Obrador, sector envallado con impermeable para almacenaje de motoherramientas.

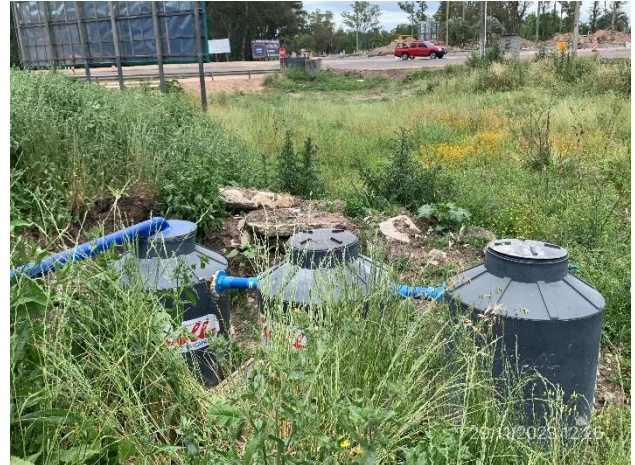
El agua no potable proviene de una toma superficial en el A° Canelón Chico con permiso de extracción y uso, según consta en el Exp. 2021/36001/18451 de DINAGUA del 02/12/2022. Las aguas servidas que se generan en el obrador son derivadas a un depósito impermeable gestionado por Barométrica Basani, que tiene el permiso de vertido concedido por el Servicio de Operación y Mantenimiento de Saneamiento de la Intendencia de Montevideo para el año 2023.

Foto 12.1-6, P05. Obrador, depósito impermeable para almacenaje de aguas servidas.

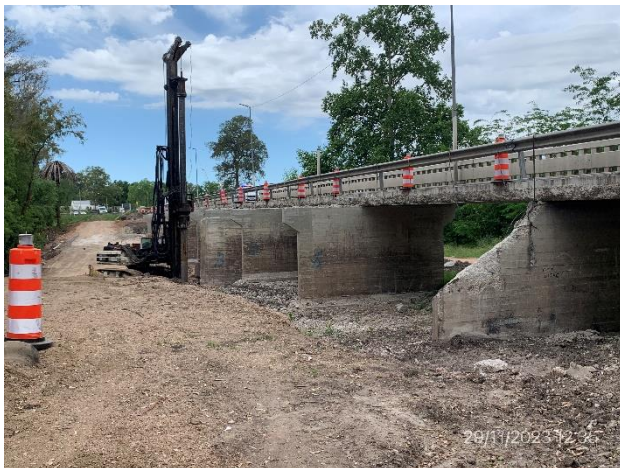
Foto 12.2-1, P01. Puente principal sobre Arroyo Canelón Chico en obra. Ruta 11 progresiva 99K750.

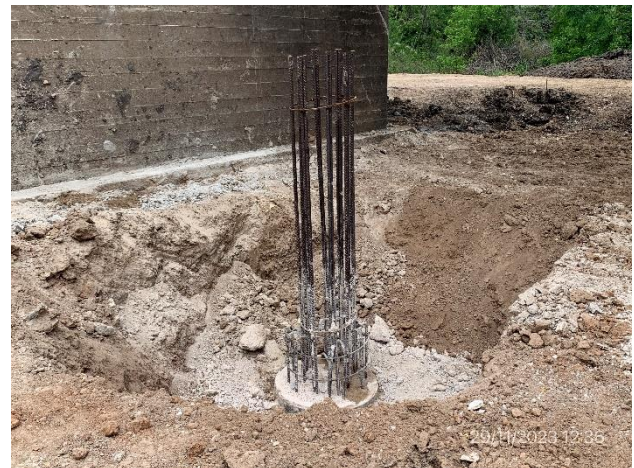
Foto 12.2-2, P01. Pilote ejecutado para cimentación de nuevo puente.

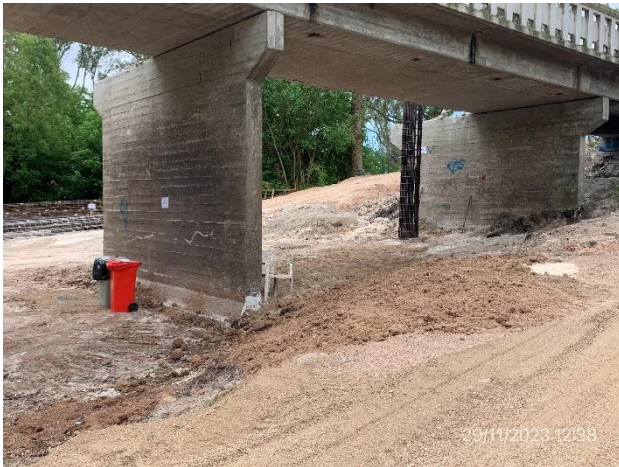
Foto 12.2-3, P01. Planicie de inundación del curso de agua limpia, con estación de acopio de residuos segregados.

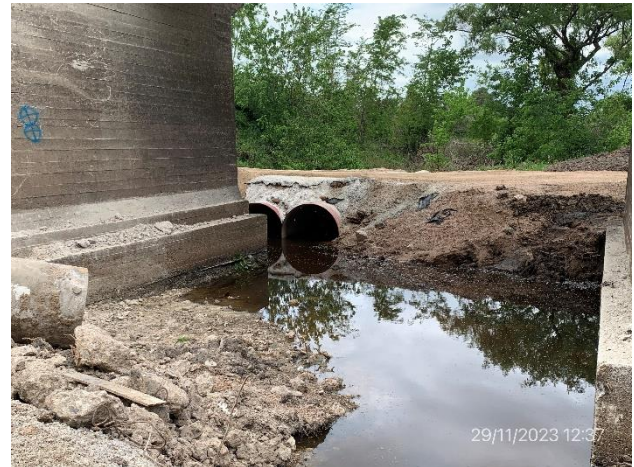
Foto 12.2-4, P01. Alcantarilla provisional para permitir circulación de maquinaria.

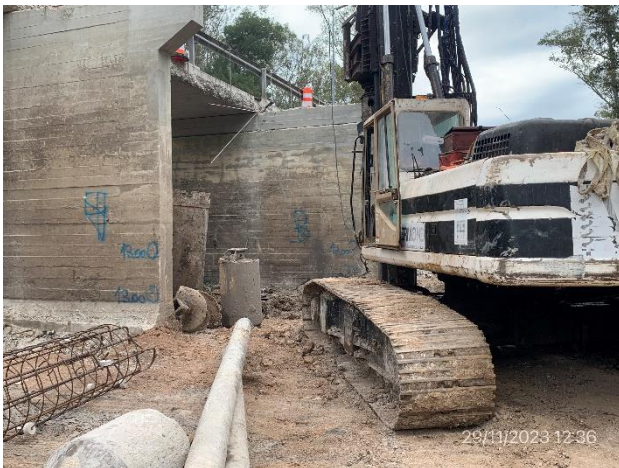
En el frente de obras, al momento de la auditoría se pudo comprobar que las tareas habían sido detenidas recientemente. Según la Dirección de Obra de DNV – MTOP, la razón para la detención

es que debe modificarse el procedimiento constructivo de las obras del pilotaje, debido a condicionantes técnicas imprevistas. De tal modo, el PGA de la obra requiere ser actualizado para contemplar el nuevo procedimiento que será utilizado por la subcontratista Viermond SA. Asimismo, la modificación al proyecto deberá ser comunicada a DINACEA, según lo establece el apartado 2.a) de la AAP de la obra.

Foto 12.2-5, P01. Trabajos de subcontratista Viermond SA detenidos por modificación de procedimiento constructivo.

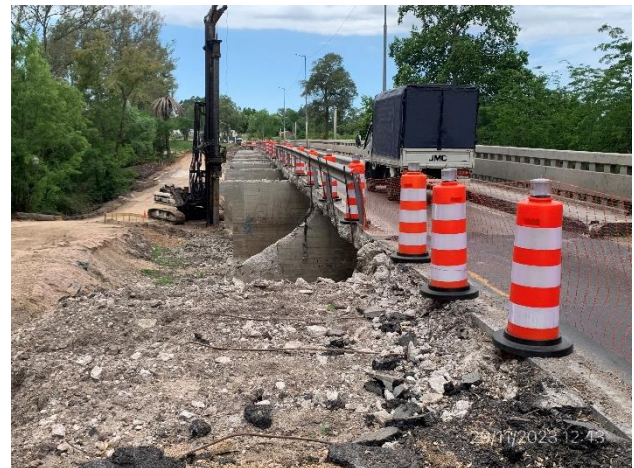
Desde el punto de vista del usuario de la red vial, la construcción de los nuevos puentes supone temporalmente importantes dificultades para el tránsito, derivadas de la circulación con semáforos temporales, en media calzada.

Foto 12.2-6, P01. Tránsito en Ruta 11 en media calzada por demolición senda a (-) del puente.
