INFORME DE AUDITORIA AMBIENTAL

<u>Obra</u>	M/71 Ampliaciones y modificación de contrato 06/12/2021 y 05/07/2023. Construcción de Doble Vía en Ruta 5, tramo 133K700 a 182K587
<u>Empresa constructora:</u>	Ramón C. Álvarez SA
<u>Fecha auditoria:</u>	13/12/2023
<u>Fecha informe:</u>	25/01/2024
<u>Tipo de auditoría</u>	Seguimiento

Construcción de Doble vía de Ruta 5, tramo 133K300 a 182K587.

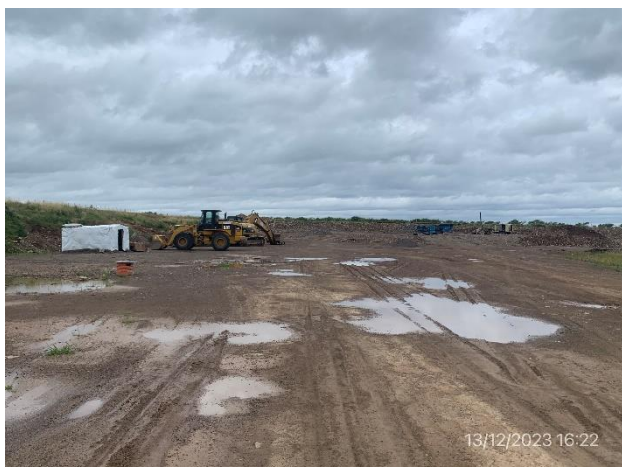
Foto 12.1-1, P05. Cantera de piedra, padrón N°6221 de la 11ª Sección Catastral de Durazno.

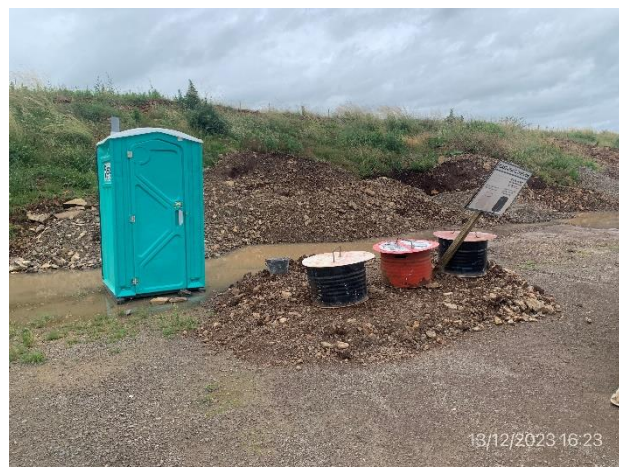
Foto 12.1-2, P05. Cantera, sector de acopio temporal de residuos segregados por corriente de generación.

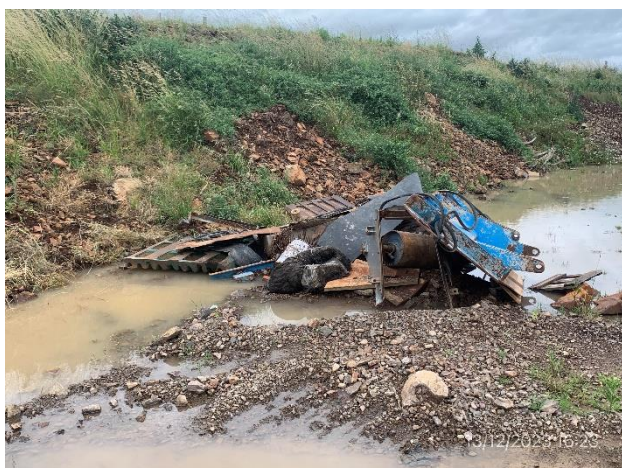
Ref.	Descripción	Requisito
05	En la cantera de piedra de Ramón C. Álvarez – P05 – hay una correcta infraestructura para la gestión de residuos. Sin embargo, algunos residuos se encuentran fuera de ese sector	Apartado 10.2 del MAV 1998.
Evidencia: Foto 12.1-3		Código del hallazgo: RS – 6

Foto 12.1-3, P05. Cantera, residuos dispersos fuera del sector previsto.

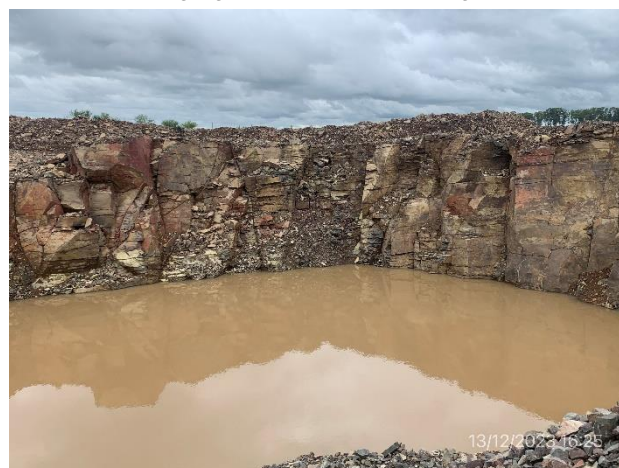
Foto 12.1-4, P05. Cantera, frente de explotación del yacimiento.

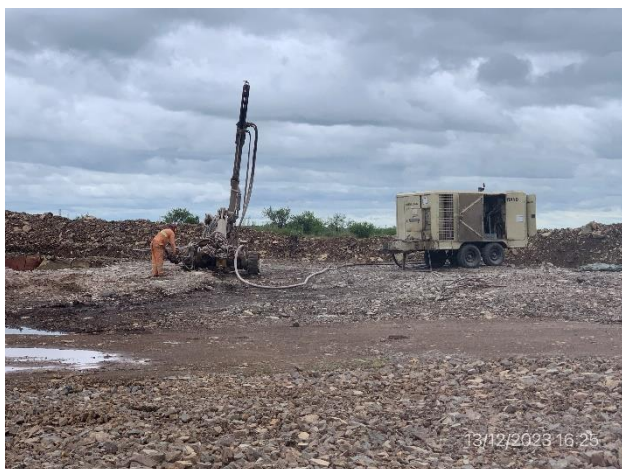
Foto 12.1-5, P05. Cantera, barrenado de yacimiento en proceso

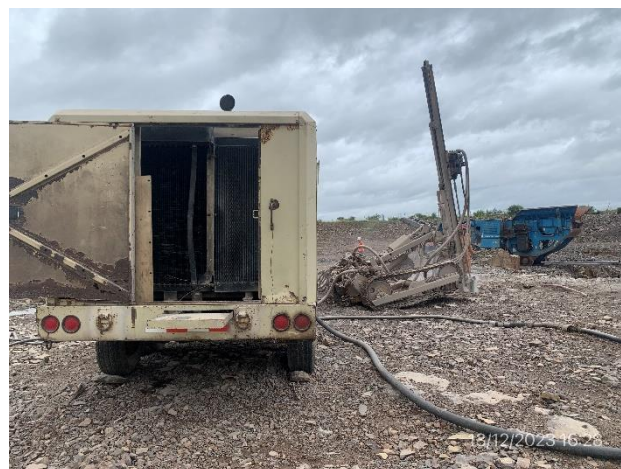
Foto 12.1-6, P05. Cantera, motocompresor alojado en camión con sector estanco para prevención de derrames.

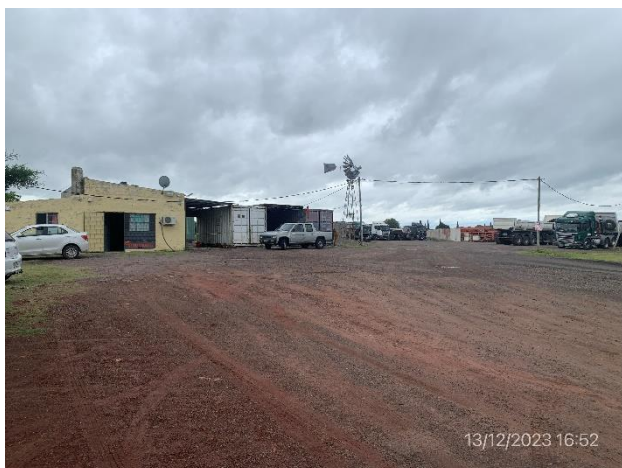
Foto 12.1-7, P04. Planta Asfáltica, Ruta 5 progresiva 220K000 a (-). Padrón 10207, 3ª SC de Durazno.

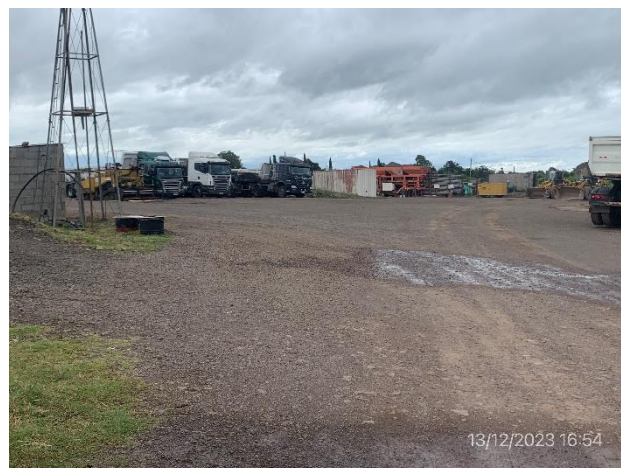
Foto 12.1-8, P04. Planta Asfáltica, explanada de maniobras.

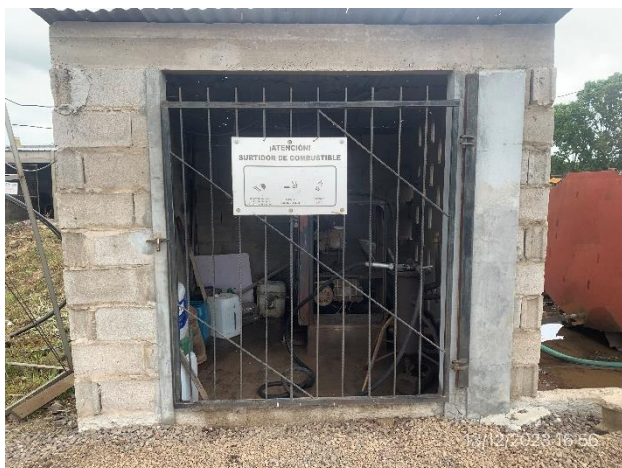
Foto 12.1-9, P04. Planta Asfáltica, surtidor de combustible en recinto envallado impermeable.

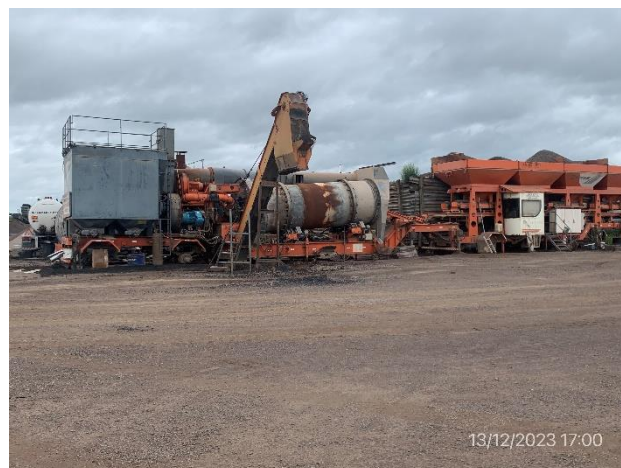
Foto 12.1-10, P04. Planta Asfáltica, sin actividad el día de la auditoría.

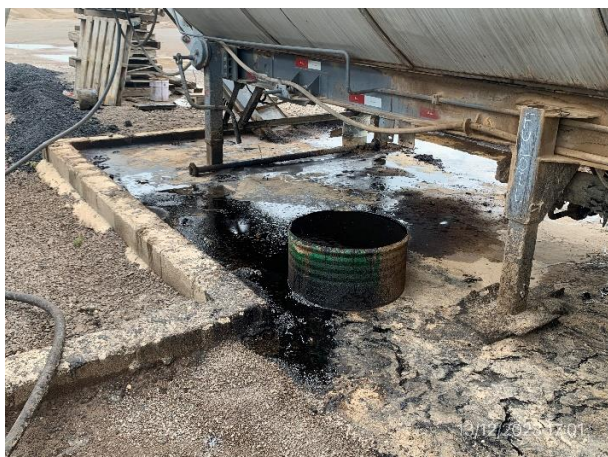
En la planta asfáltica se pudo comprobar que, si bien el envallado perimetral tenía una estanqueidad correcta, los derrames asfáltico contenidos en él aún no habían sido dispuestos adecuadamente. También se pudo comprobar que se estaba realizando mantenimiento mecánico a parte del tren de trituración sin condiciones óptimas, en un sector a cielo abierto que no dispone de una plataforma impermeable capaz de retener y conducir derrames de productos contaminantes. Por su parte en el taller mecánico de la planta asfáltica se pudo comprobar que algunas baterías estaban alojadas fuera del sector previsto, con el envallado adecuado. Se retoman estos comentarios en los apartados 7.2 y 7.3.

Ref.	Descripción	Requisito
07	En la planta asfáltica de Ramón C. Álvarez – P04 – el envallado perimetral de la planta asfáltica tiene abundancia de residuos de asfalto sin disponer correctamente.	Apartado 10.2 del MAV 1998.
Evidencia: Foto 12.1-11		Código del hallazgo: RS – 6

Foto 12.1-11, P04. Planta Asfáltica, con envallado perimetral adecuado. Hay derrames asfálticos, que aún no fueron dispuestos adecuadamente.

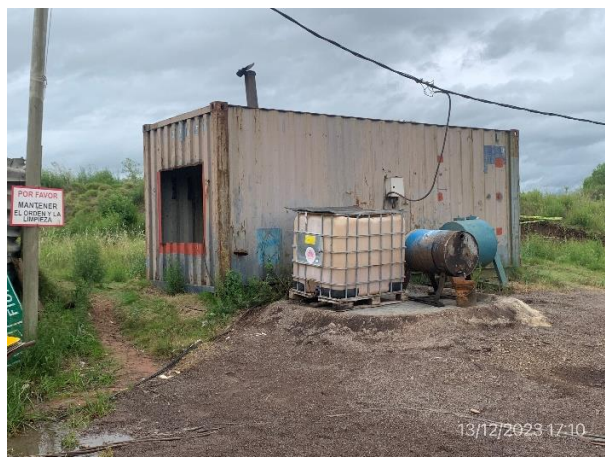
Foto 12.1-12, P04. Planta Asfáltica, generador eléctrico. Envallado perimetral en condiciones correctas.

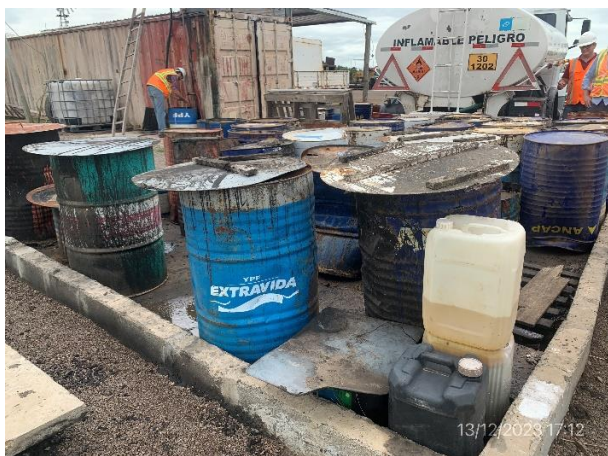
Ref.	Descripción	Requisito
08	En la planta asfáltica de Ramón C. Álvarez – P04 – el envallado perimetral del sector de acopio de tarrinas de productos peligrosos tiene su capacidad colmada.	Apartado 10.2 del MAV 1998.
Evidencia: Foto 12.1-13		Código del hallazgo: PEL – 6

Foto 12.1-13, P04. Planta Asfáltica, el sector envallado para acopio de tarrinas con lubricantes usados tiene su capacidad colmada.

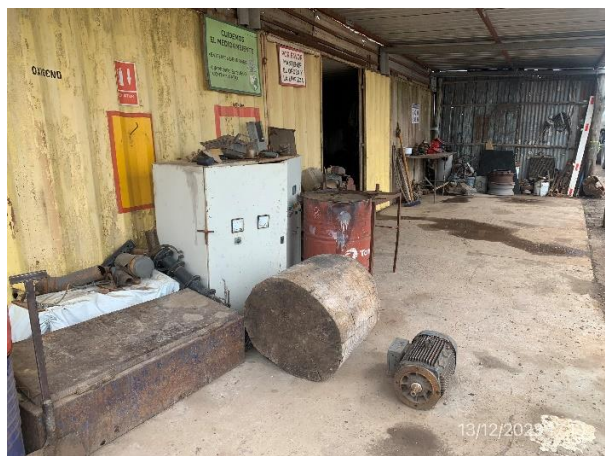
Foto 12.1-14, P04. Planta Asfáltica, taller mecánico. Explanada de trabajo con buenas condiciones de limpieza.

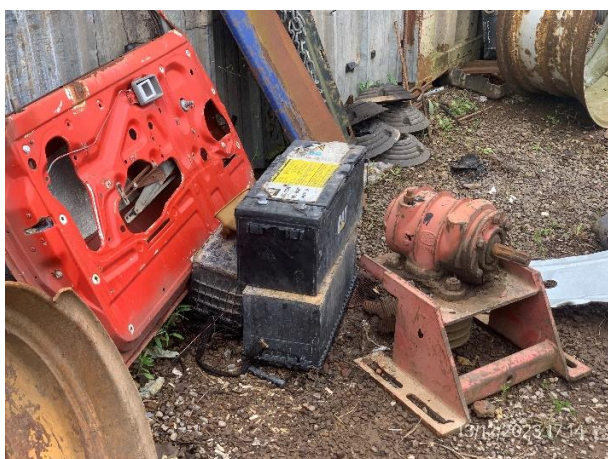
Ref.	Descripción	Requisito
06	En la planta asfáltica de Ramón C. Álvarez – P04 – hay baterías de plomo - ácido alojadas sobre suelo desnudo, fuera del sector envallado previsto para tal fin.	Apartado 10.2 del MAV 1998.
Evidencia: Foto 12.1-15		Código del hallazgo: PEL – 6

Foto 12.1-15, P04. Planta Asfáltica, taller mecánico, baterías fuera del sector envallado previsto.

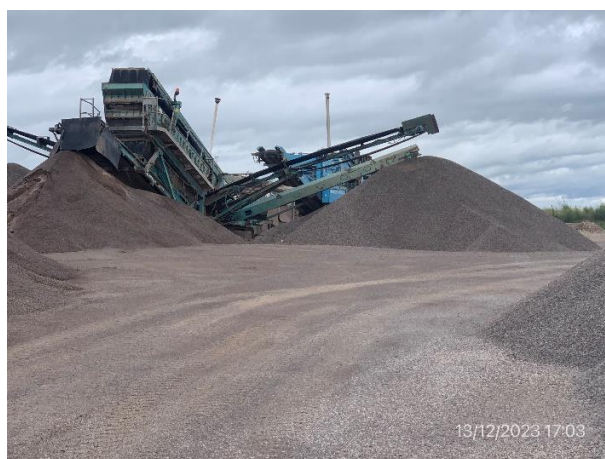
Foto 12.1-16, P04. Planta Asfáltica, tren de trituración y acopio de áridos triturados.

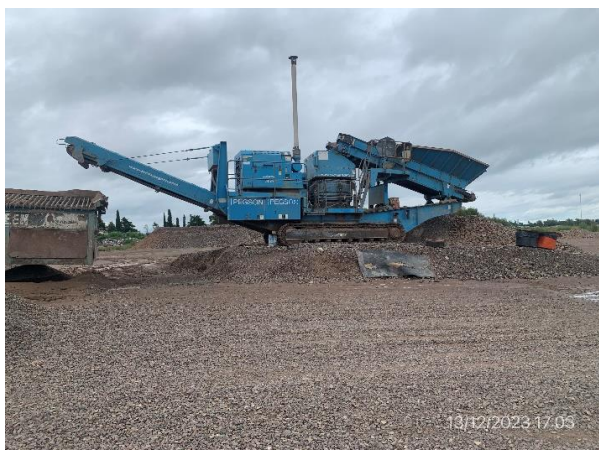
Foto 12.1-17, P04. Trituradora secundaria en mantenimiento. Hay tarrinas para acopio temporal de residuos segregados.

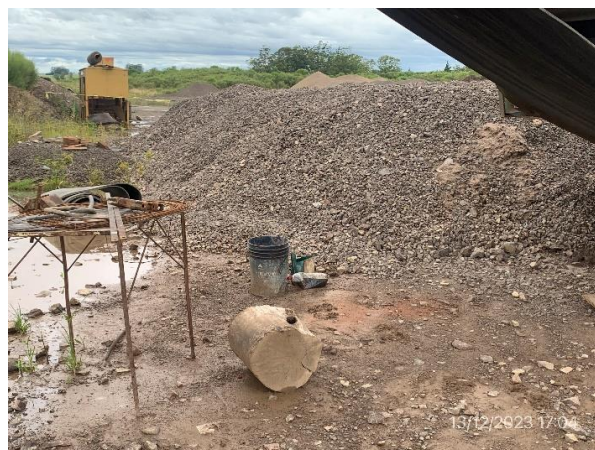
Ref.	Descripción	Requisito
02	En la planta asfáltica de la empresa – P04 – se estaban realizando tareas de mantenimiento mecánico al tren de trituración secundario sobre terreno natural, sin previsión para contención de derrames oleosos y con bidones de combustible y aceite sin bandejas de contención.	Apartado 10.2 del MAV 1998.
Tipo de NC: 2		Código del hallazgo: PEL – 6
Evidencia: Foto 12.1-18

Foto 12.1-18, P04. Trituradora secundaria en mantenimiento. Contenedores plásticos con lubricantes sin bandejas de contención, apoyados sobre suelo desnudo.

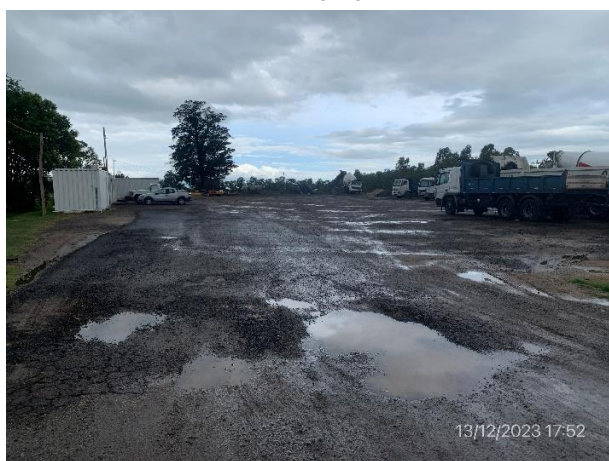
Foto 12.1-19, P03. Obrador, padrones N°10698 y N°10705 de la 1ª SC de Durazno, Ruta 5 progresiva 175K200 a (+).

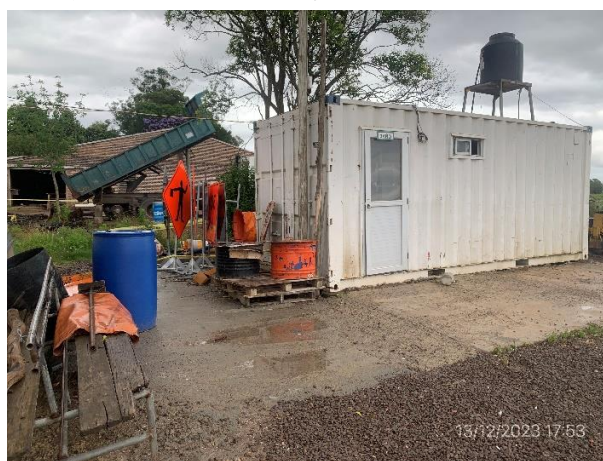
Foto 12.1-20, P03. Obrador, estación de acopio de residuos segregados por corriente de generación. Tanque elevado de agua no potable proveniente de perforación.

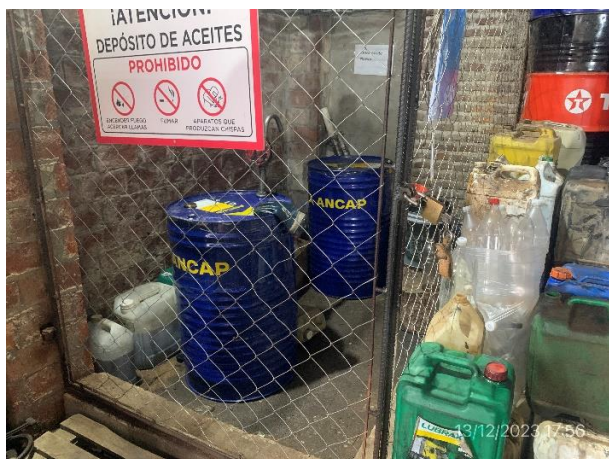
Foto 12.1-21, P03. Obrador, taller mecánico y pañol con sector envallado para alojar tarrinas de lubricantes

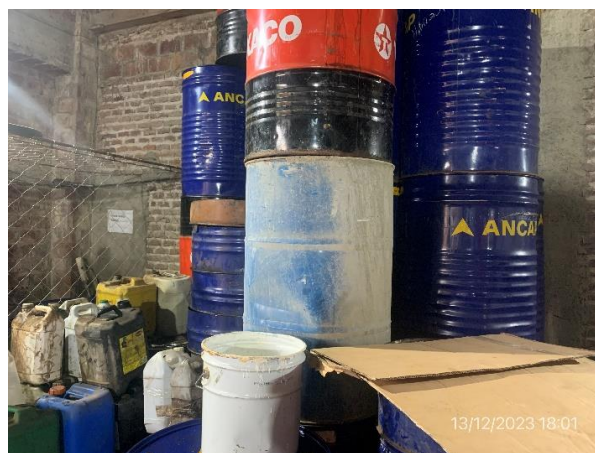
Foto 12.1-22, P03. Obrador, taller mecánico y pañol. Tarrinas vacías de lubricantes fuera de sector acondicionado.

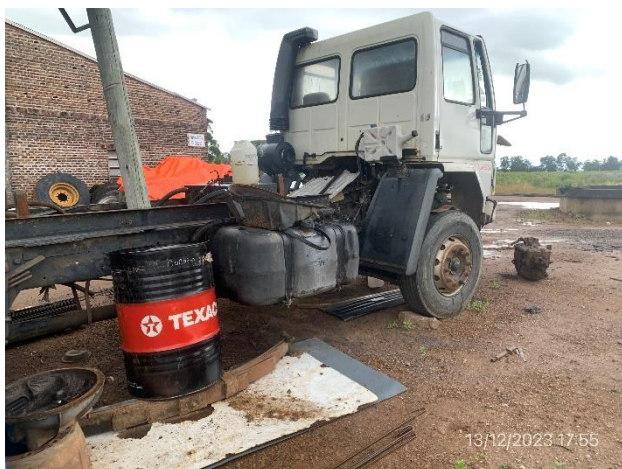
En ese obrador se pudo comprobar que el taller mecánico no tiene las dimensiones apropiadas para la atención del parque de maquinaria presente. Se pudo observar que se estaban realizando tareas de mantenimiento mecánico a cielo abierto, sobre suelo desnudo. Asimismo, en la explanada de producción de prefabricados de hormigón se pudo comprobar la presencia de residuos dispersos, fruto de la ausencia de la infraestructura adecuada para una gestión de residuos de acuerdo al PGA de la empresa. Se retoman los comentarios anteriores en el Apartado 7.2.

Ref.	Descripción	Requisito
03	En el obrador de la empresa – P05 – se estaban realizando tareas de mantenimiento mecánico a la maquinaria pesada sobre terreno natural, sin previsión para contención de derrames oleosos.	Apartado 10.2 del MAV 1998.
Tipo de NC: 2		Código del hallazgo: PEL – 6
Evidencia: Foto 12.1-23

Foto 12.1-23, P03. Obrador, se realizan tareas de mantenimiento mecánico en un sector inapropiado, sin posibilidades de contención de aguas oleosas.

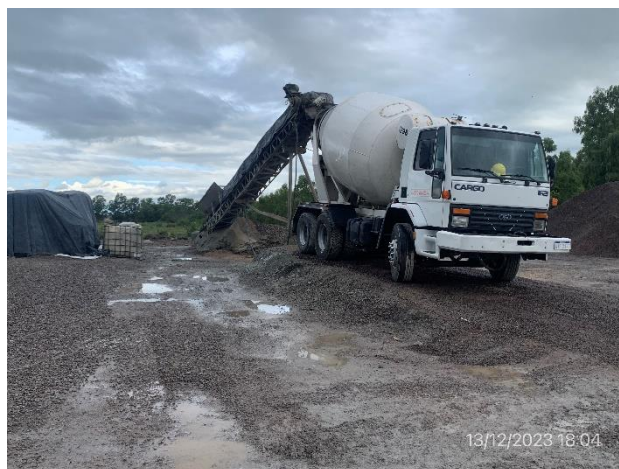
Ref.	Descripción	Requisito
03	Zona donde se está realizando la mezcla para elaboración del hormigón, no presenta condiciones que aseguren la contención y/o erosión del material.	PGA de Ramón C. Álvarez.
Situación actual: Cumplido		
Evidencia: Foto 12.1-24. La zona fue mejorada y no hay indicios de erosiones

Foto 12.1-24, P03. Obrador, planta de hormigón. Buenas condiciones de limpieza sin presencia de ROCs o restos de cemento portland.

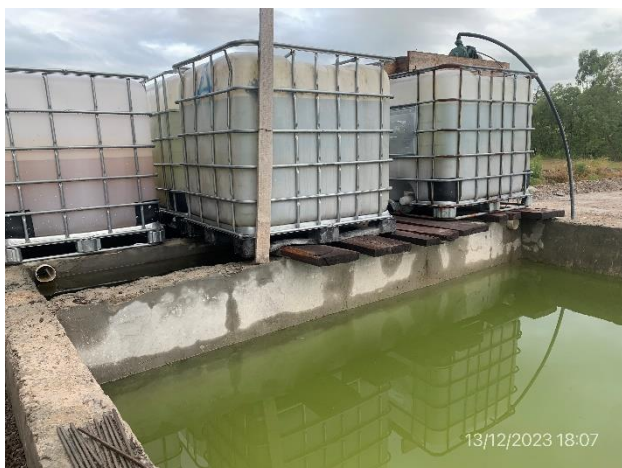
Foto 12.1-25, P03. Obrador, planta de hormigón. Sector de sedimentación y recirculación de aguas de lavado.

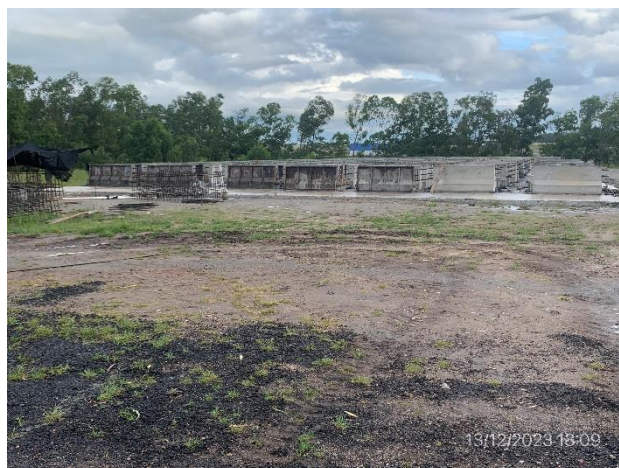
Foto 12.1-26, P03. Obrador. Plataforma de elaboración de vigas New – Jersey prefabricadas.

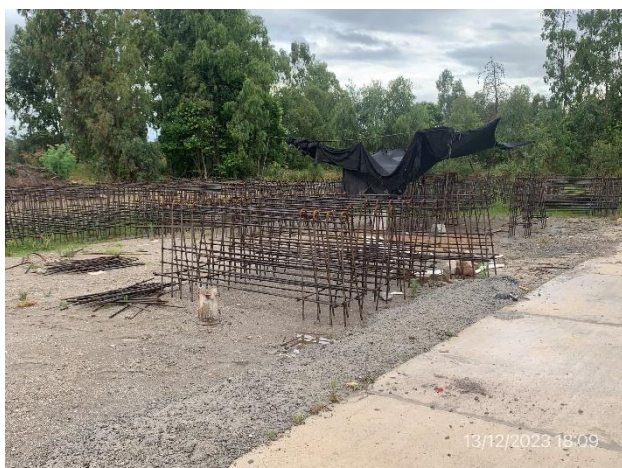
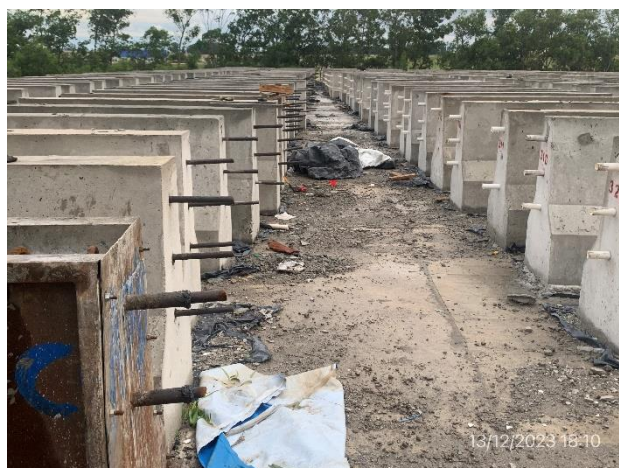
Ref.	Descripción	Requisito
04	En el obrador de la empresa – P05 – el sector de construcción de vigas New Jersey no cuenta con infraestructura para gestión segregada de residuos. Se observan residuos dispersos	Apartado 10.2 del MAV 1998.
Tipo de NC: 2		Código del hallazgo: RS - 6
Evidencia: Foto 12.1-27, Foto 12.1-28

Foto 12.1-27, P03. Plataforma de elaboración de vigas New – Jersey, no hay infraestructura para acopio de residuos.

Foto 12.1-28, P03. Plataforma de elaboración de vigas New – Jersey, residuos dispersos sin disponer.

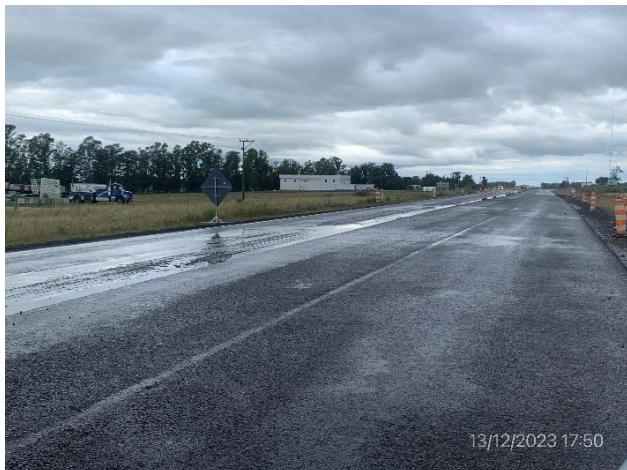
Foto 12.2-1. Tramo de obra terminado, Ruta 5 progresiva 175K500. Pendientes en banquetas adecuadas

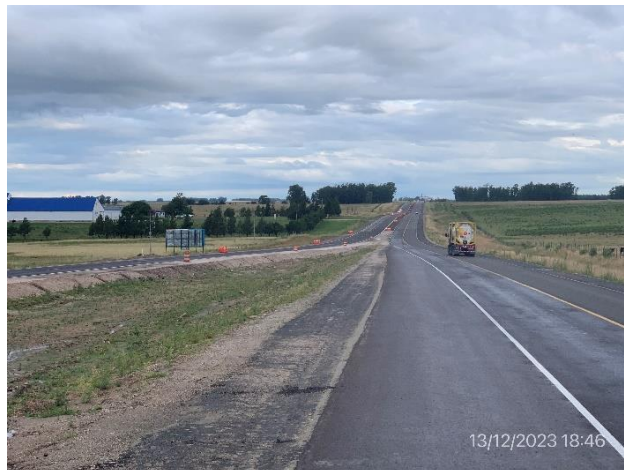
Foto 12.2-2. Tramo de calzada de segunda vía terminado, con señalización horizontal provisoria.

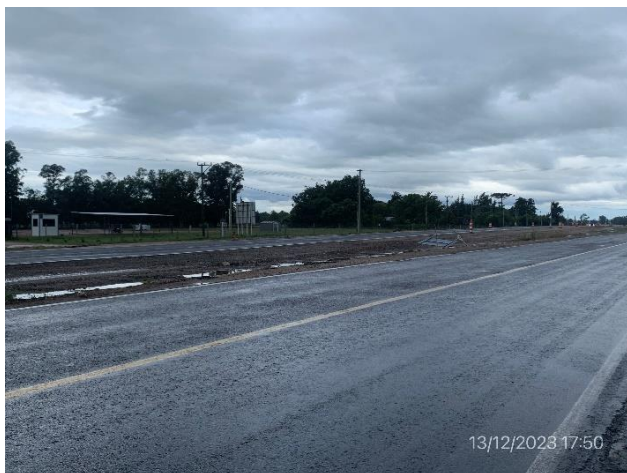
Foto 12.2-3. Tramo de calzada de segunda vía terminado, con señalización horizontal provisoria.

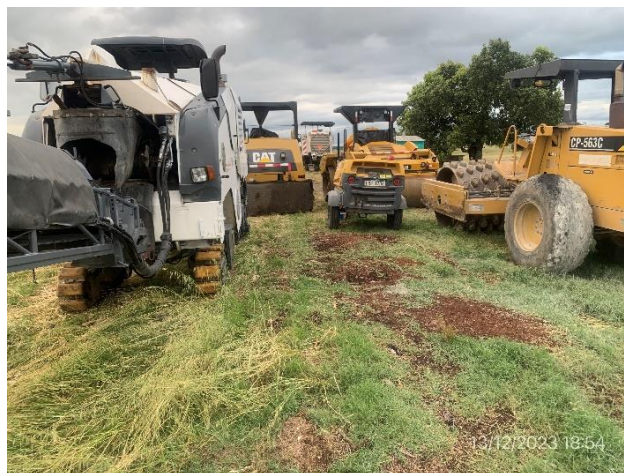
Foto 12.2-4, P06. Estacionamiento en faja pública de Ruta 4 y frente de obra, Ruta 1 progresiva 171K200.

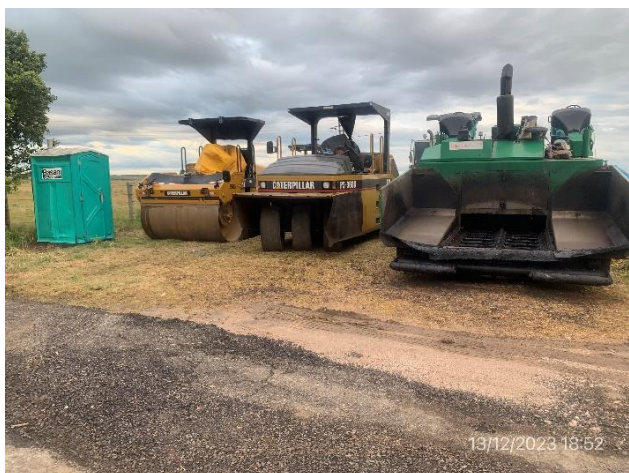
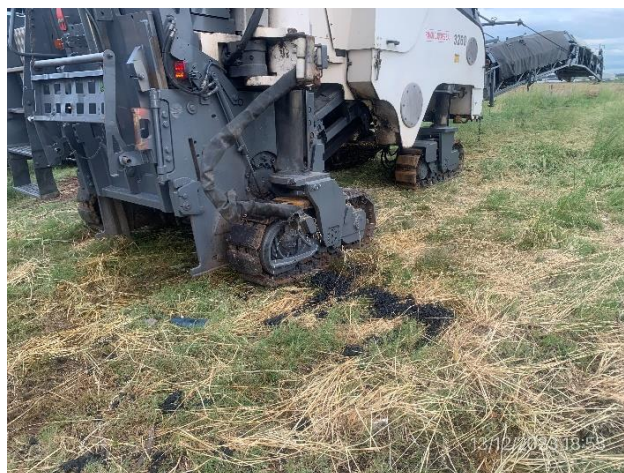
Ese campamento móvil no cuenta con instalaciones adecuadas, tanto de servicios de bienestar para los operarios como de gestión de residuos. Se pudo comprobar que no hay ningún tipo de local de resguardo para el sereno, así como tampoco tarrinas adecuadas para la disposición de residuos que existen en el lugar debido a un derrame de emulsión asfáltica sobre suelo desnudo. Se retoma este comentario en el apartado 7.2.

Ref.	Descripción	Requisito
01	En el frente de obras de la empresa – P06 – la maquinaria se estacionó en un sector de la faja pública que no está dotado de las infraestructuras necesarias de un campamento móvil con los servicios de bienestar requeridos por el Dec 125/014. Tampoco hay infraestructura para acopio temporal de residuos, lo cual no permite realizar una correcta disposición de derrames asfálticos presentes en ese sector	Art 31 del Dec 125/014. Apartado 10.2 del MAV 1998
Tipo de NC: 1		Código del hallazgo: PF – 8, RS - 6
Evidencia: Foto 12.2-5, Foto 12.2-6

Foto 12.2-5, P06. Ausencia de infraestructura propia de campamento móvil: servicios de bienestar e infraestructura para gestión segregada de residuos.

Foto 12.2-6, P06. Derrames de emulsión asfáltica sobre suelo desnudo, sin ser dispuestos transitoriamente.
