INFORME DE AUDITORIA AMBIENTAL

M84 – Contrato 31/01/2023
Rehabilitación y Mantenimiento por Niveles de
Servicio en Rutas 2, 12 y 23.

José Cujó SA

18/12/2023

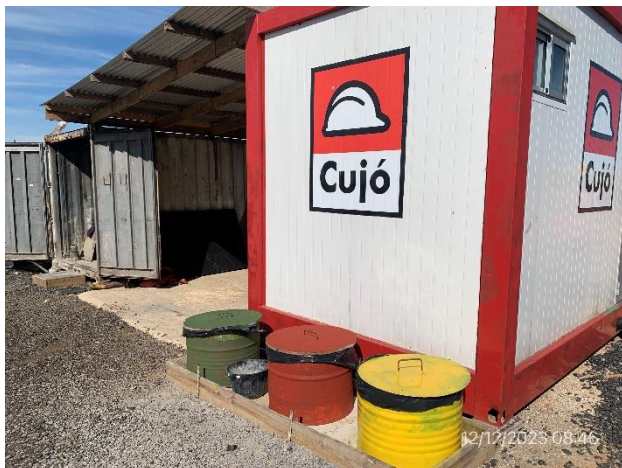
Foto 12.1-3, P03. Obrador, estación de acopio transitorio de residuos segregados por corriente de generación.

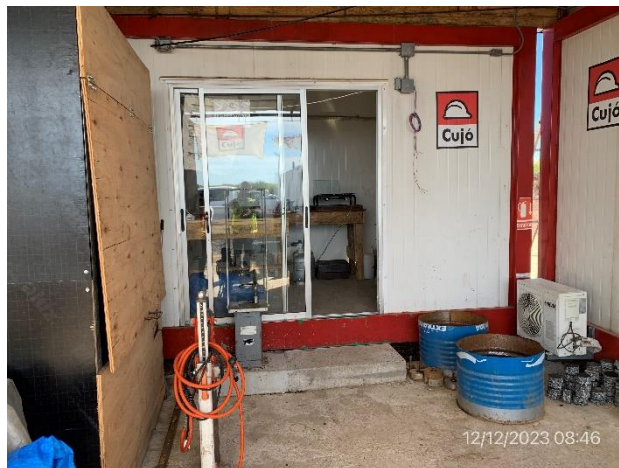
Foto 12.1-4, P03. Obrador, laboratorio de suelos en buenas condiciones de orden y limpieza.

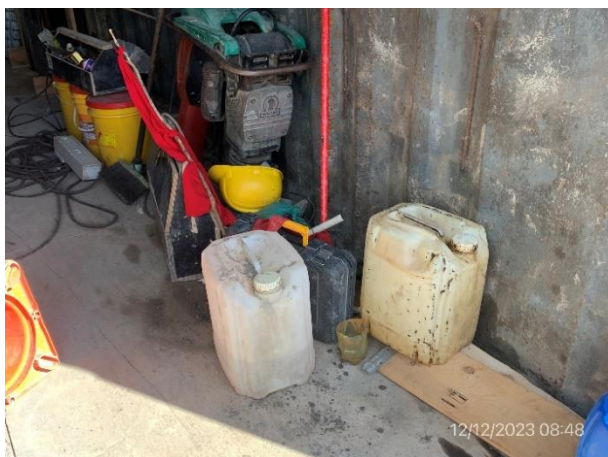
Ref.	Descripción	Requisito
03	El obrador – P03 – cuenta con buena infraestructura para gestión de residuos de forma segregada, no obstante, algunos residuos están incorrectamente acopiados, fuera de los sectores predefinidos.	Apartado 2.2.2 del PGA
	Código del hallazgo: RS-4, PEL – 6,	
	Evidencia: Foto 12.1-5

Foto 12.1-5, P03. Obrador, pañol con recipientes de combustibles fuera de sectores envallados.

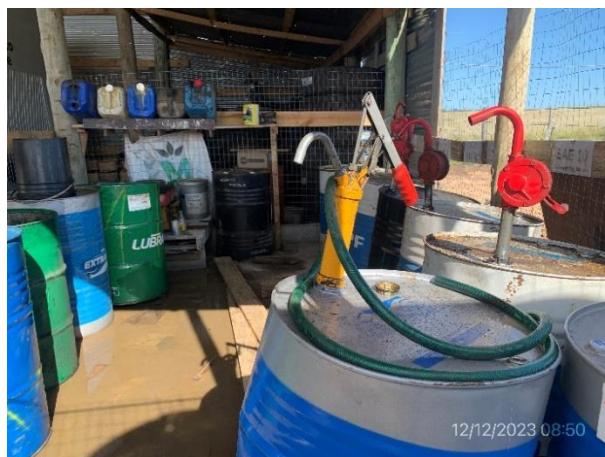
Foto 12.1-6, P03. Obrador, sector envallado para acopio de lubricantes en uso.

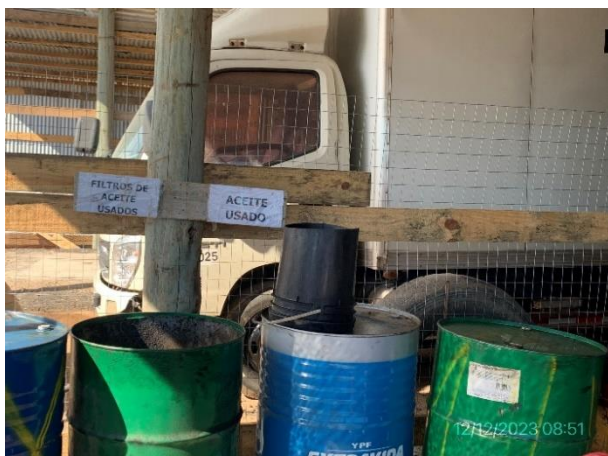
Foto 12.1-7, P03. Obrador, sector envallado para acopio de aceites usados y residuos contaminados con hidrocarburos.

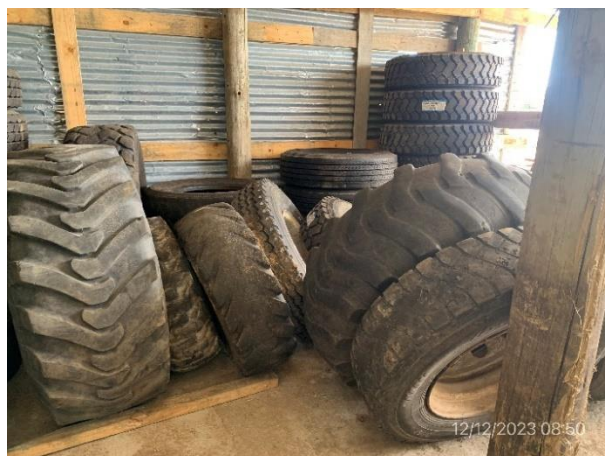
Foto 12.1-8, P03. Obrador sector techado para almacenaje de cubiertas.

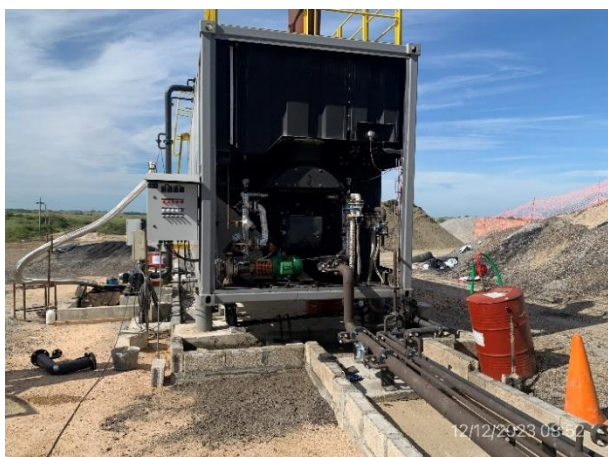
Foto 12.1-9, P03. Planta asfáltica, envallados adecuados para prevención de derrames.

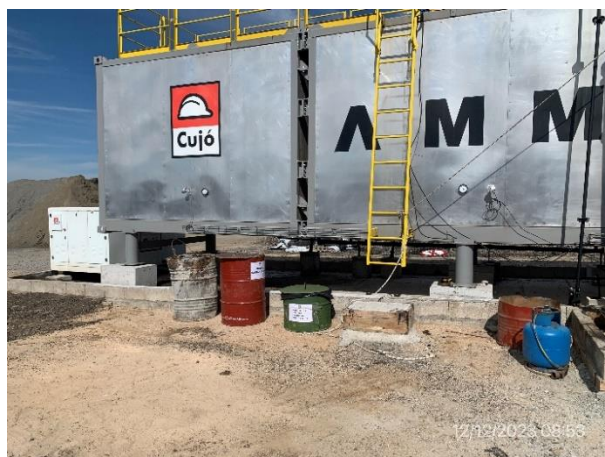
La planta asfáltica se encuentra ordenada, sin derrames y con una estación de acopio de residuos adosada al sector. Respecto de las emisiones de la planta asfáltica, DEGAC – DNV y CVU indicaron el 24/01/2024 al Equipo Auditor y con carácter general, luego de un acuerdo entre DINACEA y DNV, considerar los valores de emisiones sin la corrección del oxígeno al 7% indicada en el apartado 28 del Dec 135/021 de Reglamento de Calidad del Aire. Al respecto, la empresa remitió un informe del Laboratorio Ecotech del 27/10/2023, donde los valores medidos sin corrección del oxígeno, están por debajo de los topes establecidos por el mencionado decreto.

Foto 12.1-10, P03. Planta asfáltica, zona limpia de derrames e infraestructura adecuada para acopio transitorio de residuos.

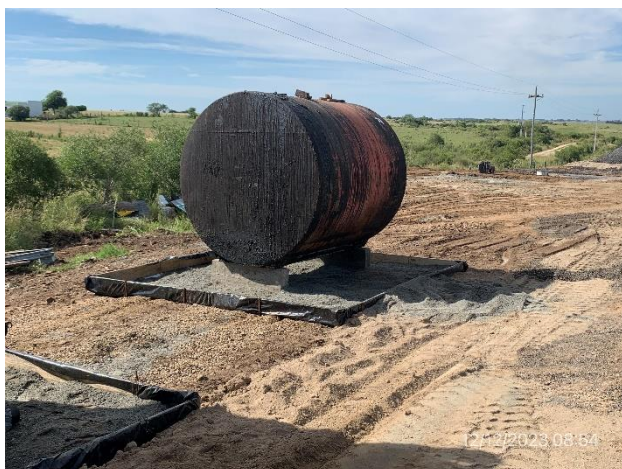
Ref.	Descripción	Requisito
04	El envallado impermeable donde se ubican los tanques de emulsión no son capaces de contener el 110% del volumen almacenado.	Apartado 6.2 del MAV 2015
	Código del hallazgo: PEL - 6	
	Evidencia: Foto 12.1-5

Foto 12.1-11, P03. Planta asfáltica, depósito de emulsión asfáltica en sector envallado, no alcanza a contener el 110% del volumen del tanque.

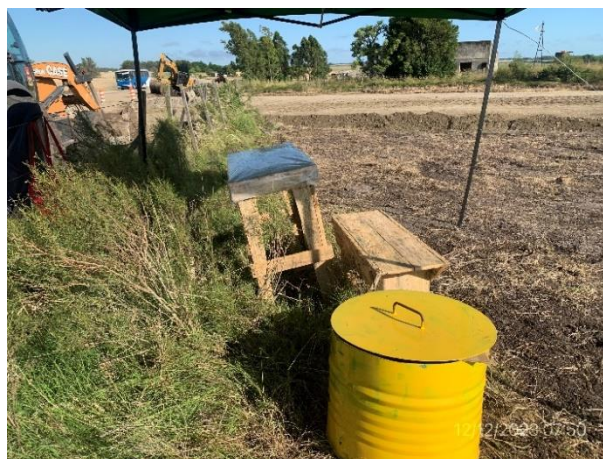
Al momento de la auditoría, había un frente de obras activo en Ruta 23 progresiva 118K600 – P04 –, donde se estaban realizando tareas de movimiento de suelos y recargo granular. En esa zona, la empresa montó un campamento provisorio, sin presentar evidencia de contar para ello con autorización de DNV – MTOP. Asimismo, la infraestructura disponible en ese campamento

provisorio es precaria, y no permite realizar la gestión de residuos de forma apegada al PGA de la obra. Se retoman estos comentarios en el apartado 7.2.

Ref.	Descripción	Requisito
02	El campamento provisorio – P04 – ubicado en faja pública de, Ruta 23, progresiva 118K600 a (+) no cuenta con la infraestructura para la gestión de residuos de forma segregada. Tampoco hay evidencia de aprobación de DNV – MTOP para el uso de la faja pública de Ruta 23 al servicio de la obra.	Dec 182/013. Apartado 2.2.2 del PGA. Apartados 6.3 y 6.5 del MAV 2015
	Tipo de NC: 2	Código del hallazgo:RS-6, PF-9
	Evidencia: Foto 12.2-8, falta de documentación.

Foto 12.2-8, P04. Campamento provisional con estructura precaria para gestión de residuos.

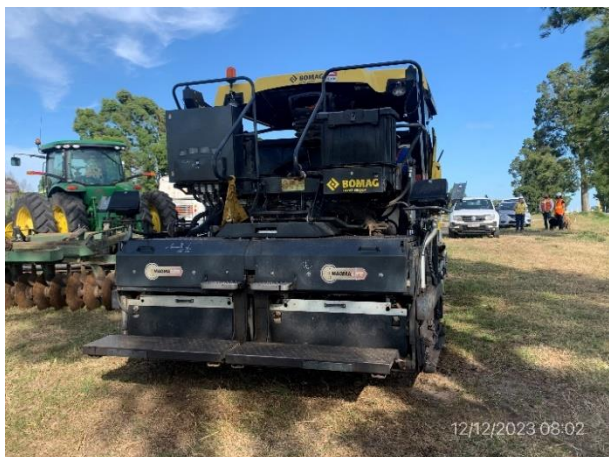
Se pudo comprobar también que la empresa utiliza la faja pública de Ruta 23 progresiva 121K700 – P05 – como estacionamiento de maquinaria vial. En ese punto, la empresa no dispuso infraestructura alguna para la gestión de residuos de forma apegada al PGA. Al momento de la auditoría, se pudo comprobar la existencia de derrames sobre suelo desnudo. Se retoma este comentario. en el apartado 7.2.

Foto 12.2-9, P05. Estacionamiento de maquinaria en Ruta 23, progresiva 121K700 a (-).

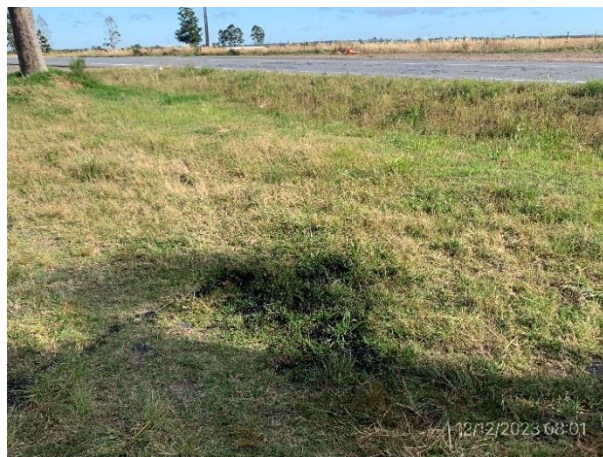
Ref.	Descripción	Requisito
01	El estacionamiento de maquinara – P05 – ubicado en faja pública de Ruta 23, progresiva 121K700 a (-) no cuenta con la infraestructura propia de un campamento provisorio. Existe un derrame de emulsión asfáltica sobre suelo desnudo que no puede ser removido por falta de los implementos previstos en el PGA. Tampoco hay evidencia de aprobación de DNV – MTOP para el uso de la faja pública de Ruta 23 al servicio de la obra.	Dec 182/013. Apartado 2.2.2 del PGA. Apartados 6.3 y 6.5 del MAV 2015
	Tipo de NC: 2	Código del hallazgo: RS – 6, PF-9, EL-4
	Evidencia: Foto 12.2-10, falta de documentación.

Foto 12.2-10, P05. Derrame de emulsión sobre suelo desnudo. Campamento provisional sin infraestructura para gestión segregada de residuos.

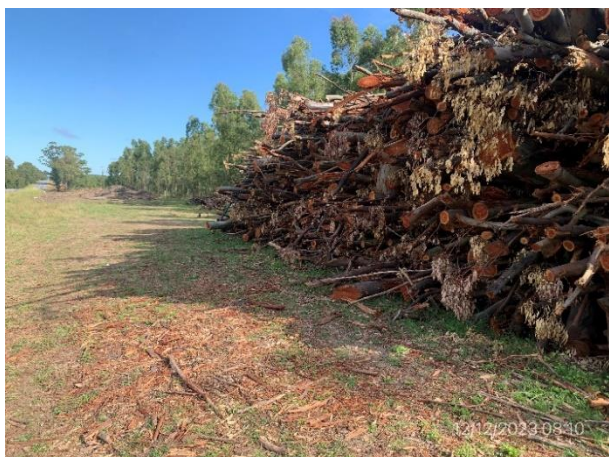
Por último, al momento de la auditoría se pudo comprobar que en P06 - Ruta 23, progresiva 126K600 a (+) – había actividades de tala de parte una empresa de monteadores en el monte de eucaliptus de la zona que se estaban realizando en condiciones muy precarias y contrapuestas a las prácticas de gestión ambiental definidas en el Manual Ambiental de 2015. Según informaron DNV – MTOP y la empresa José Cujó SA, esos trabajos no responden al contrato auditado Desde el punto de vista del usuario de la red vial, al momento de la auditoría ambiental el tránsito por la zona realiza en condiciones adecuadas de seguridad y fluidez. Las obras no suponen grandes dificultades al tránsito existente, y la señalización provisoria es correcta.

Foto 12.2-11, P06. Frente de tala de monte por terceros en faja pública de Ruta 23, progresiva 126K700 a (+).

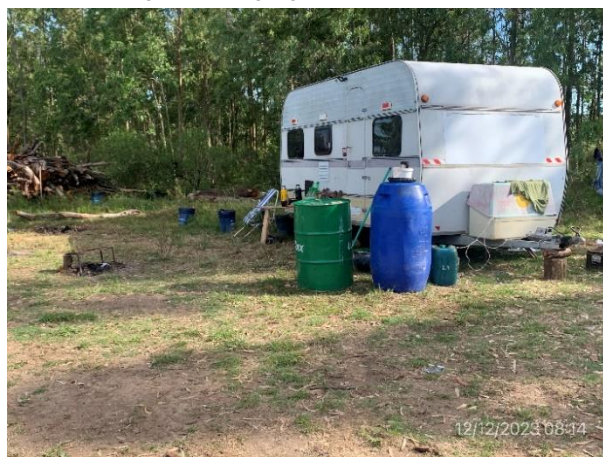
Foto 12.2-12, P06. Campamento provisional de monteadores sin infraestructura para gestión de efluentes o residuos.
