# INFORME DE AUDITORIA AMBIENTAL

Construcción del Puente sobre el Río Cebollatí  
(La Charqueada), uniendo la localidad Gral.  
Enrique Martínez con la Ruta 91

**Fecha auditoria:** 25/01/2024

**Fecha informe:** 15/02/2024

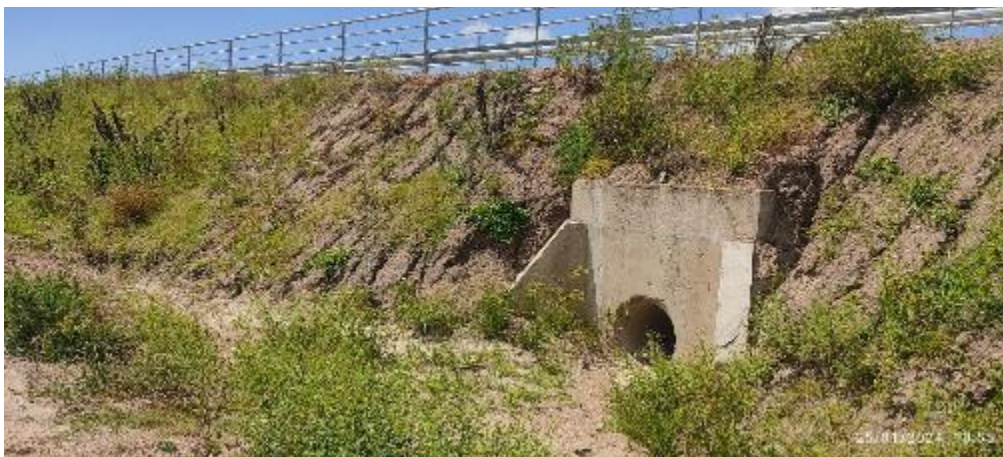
Foto 12.1-1 Vta. 1, acceso Oeste

Ref.	Descripción	Requisito
1	Se visualiza erosiones en los taludes en los accesos W, E de el terraplén; también se ven fisuras en el pavimento de la ciclovía del acceso E*. -Ver Foto 12.1-1 Foto 12.1-2 Foto 12.1-3 Foto 12.1-4 Foto 12.1-5-	18.4 MAV, 1998.
<b>Tipo de NC: 2</b>		Código del hallazgo: PF-10

\*La dirección de obra solicitó a la empresa un estudio de estabilidad y proyecto de reparación, se tendrá que ver nuevamente este aspecto ambiental luego de realizados los trabajos pertinentes a dicho proyecto.

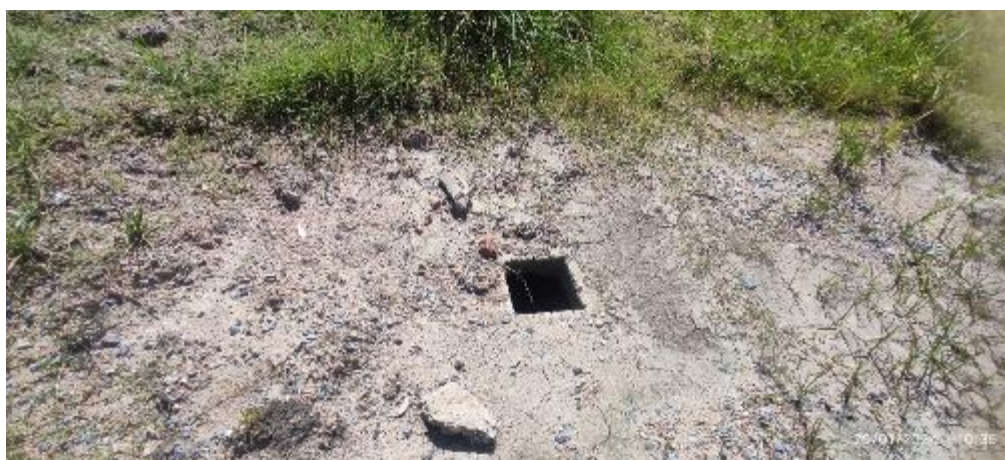
Ref.	Descripción	Requisito
2	Cámara sin tapa en predio del obrador, según las contrapartes correspondería a una tubería de desagüe del municipio. -Ver Foto 12.2-1-	18.4 MAV, 1998.
<b>Tipo de NC: 2</b>		Código del hallazgo: PF-10

Foto 12.2-1 Cámara sin tapa.

- a. Considerar con el municipio si la cámara sin tapa encontrada en el obrador corresponde dejarla más allá de acondicionar la estructura con su tapa correspondiente. (Recordar para esta solución que el predio será usado entre otros para espectáculos públicos con gran concurrencia de gente y está próxima a plataforma para escenario).
- b. Se ha de presentar por escrito la autorización de prefectura y/o hidrografía para dejar las estructuras de hormigón asociadas a la obra que se encuentran en el entorno del puente y según las contrapartes se ha dado el acuerdo para dejarlas.
- c. Realizar un plano del predio donde se ubicaba el obrador de Molinsur con los usos de suelo para las distintas áreas específicas.

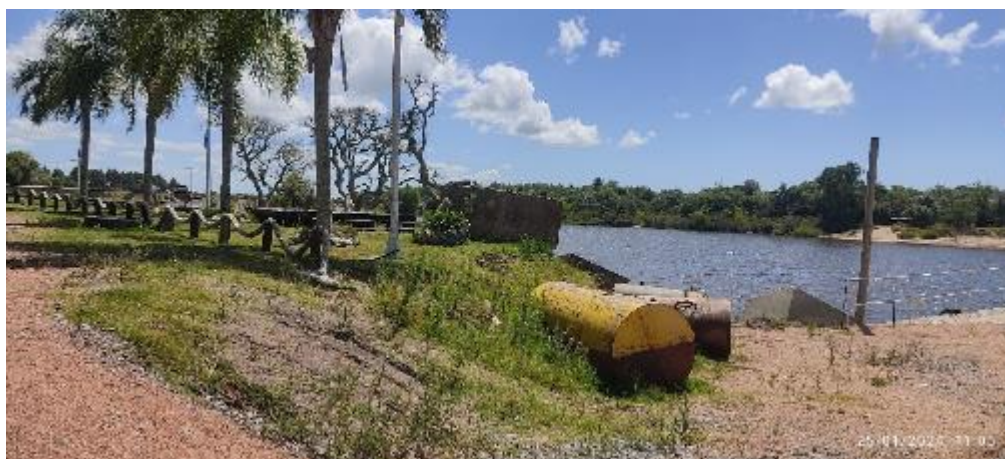
Ref.	Descripción	Requisito
3	Se encuentran restos de la estructura del pontón aún sin retirar y unos cubos de hormigón que no se sabe si quedarían en el lugar con la autorización de prefectura que no ha sido presentada en los ITGA. -Ver Foto 12.3-1-	PGA Molinsur.
<b>Código del hallazgo: PF-10</b>

Foto 12.3-1 Restos de pontón.

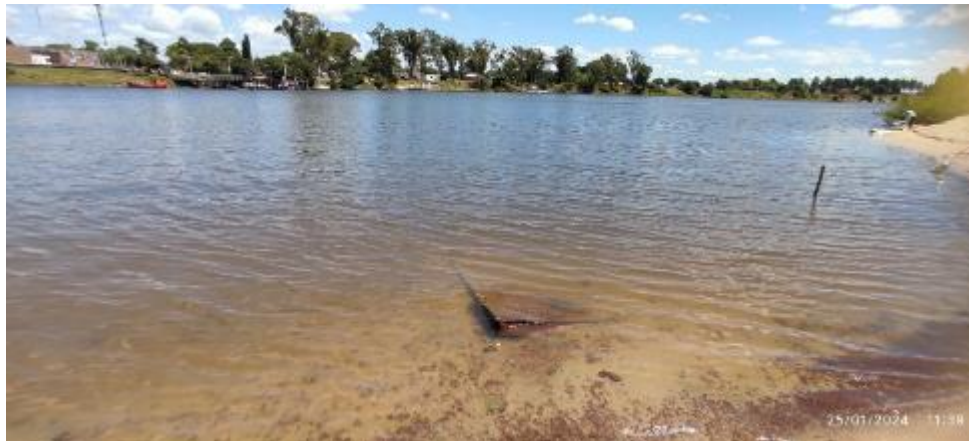
Ref.	Descripción	Requisito
4	Restos de plataforma de hierro en zona de baños. (Vta. 3). -Ver Foto 12.4-1-	PGA Molinsur.
<b>Código del hallazgo: PF-10</b>

Foto 12.4-1 Restos de plataforma de hierro.

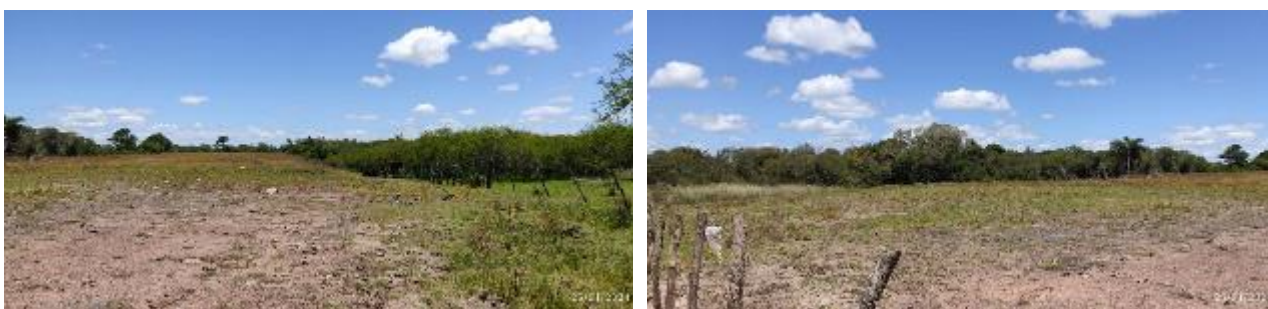
Ref.	Descripción	Requisito
NC1	Vta.1 (Predio "Disposición Final I" (Lat. 33°14'13.91"S, Long. 53°47'44.60"O) Se ha dispuesto un volumen no declarado de material excedente del movimiento de suelos en un predio donde no se planificó la tarea por lo que se desconoce un relevamiento de la flora retirada y/o enterrado bajo el material, así como tampoco del estudio del relieve de la zona para asegurar que la intervención no genere impactos negativos.  Durante el recorrido se encuentra que se ha levantado el nivel de una zona hasta una pendiente abrupta encontrando en el límite del desnivel vegetación dañada.	8.2 Manual Ambiental de la DNV/98.
<p><b>Logra conformidad con los criterios de auditoría.</b> Se recorre el predio y se encuentra una muy buena RA del mismo.</p>
