# INFORME DE AUDITORIA AMBIENTAL

Contratos Básico y Modificación C/142 - 3/8/2022  
- 14/03/2023  
Rehabilitación y ensanche de plataforma del tramo  
de Ruta No. 30 entre las progresivas 209km000 y  
222km000.

**Empresa constructora:** Traxpalco SA

**Fecha informe:** 12/02/2024

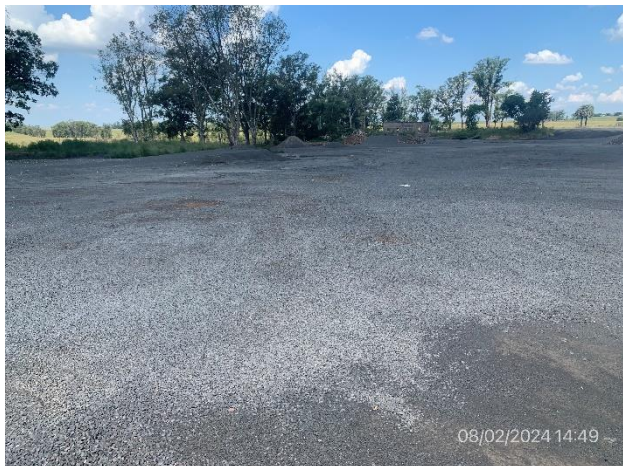
Ref.	Descripción	Requisito
02	Obrador: el dique de contención que se construyó para el generador de energía eléctrica no es adecuado para los posibles derrames de combustible.	PGA Traxpalco S.A.
	<b>Situación actual: cumplido</b>	
	<b>Evidencia:</b> La empresa desmanteló el obrador y retiró el generador. Foto 12.1-1.

Foto 12.1-1, P03. Obrador y planta asfáltica desmontados. Ruta 30 progresiva a 173K400 a (-).

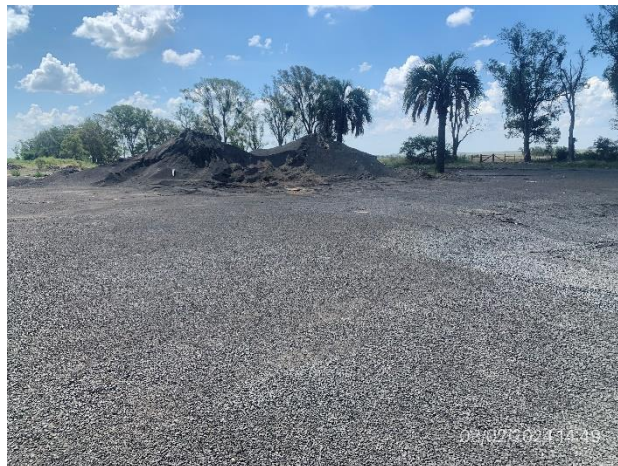
Ref.	Descripción	Requisito
01	No hay evidencia de que DNV acepte las mejoras en el predio del obrador – P03: explanadas, depósito impermeable, acopios granulares.	Apartado 10.4 del MAV 1998
	<b>Evidencia:</b> Ausencia de documentación	Código del hallazgo: PF – 9.

Foto 12.1-2, P03. Plataforma granular y acopios, quedan eventualmente como mejoras a beneficio del propietario.

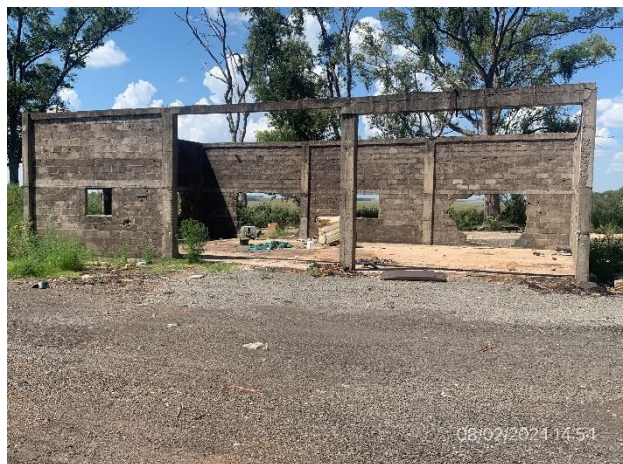
Ref.	Descripción	Requisito
02	En el predio del obrador – P03 – restan algunos residuos por ser retirados.	Apartado 10.4 del MAV 1998
	Foto 12.1-3, Foto 12.1-4.	Código del hallazgo: RS – 10.

Foto 12.1-3, P03. Pañol a cielo abierto, quedan residuos sin disponer adecuadamente.

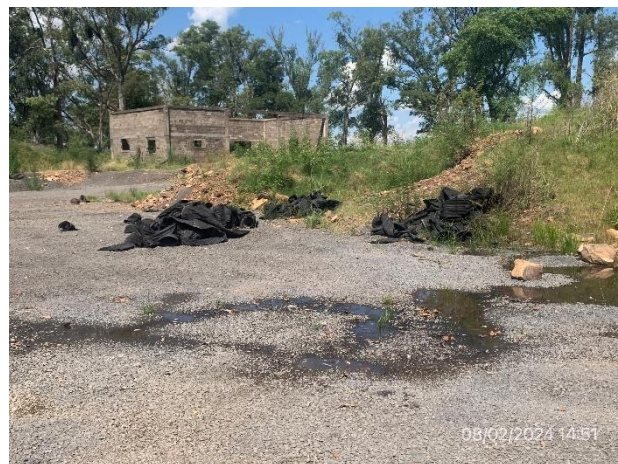
Foto 12.1-4, P03. Plataforma de maniobras, quedan residuos sin disponer adecuadamente.

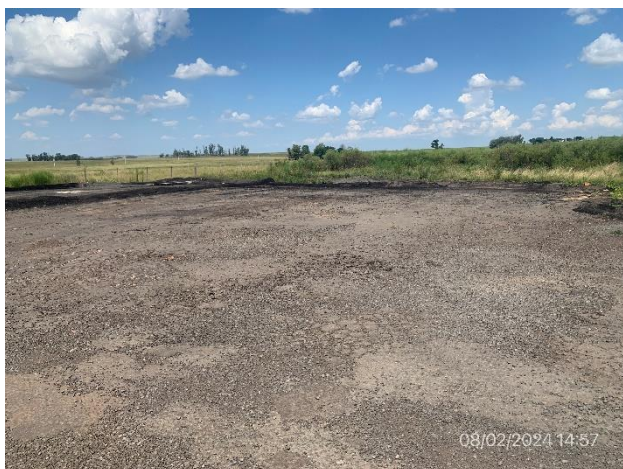
Foto 12.1-5, P03. Estacionamiento de cisternas, quedan eventualmente como mejora a beneficio del propietario.

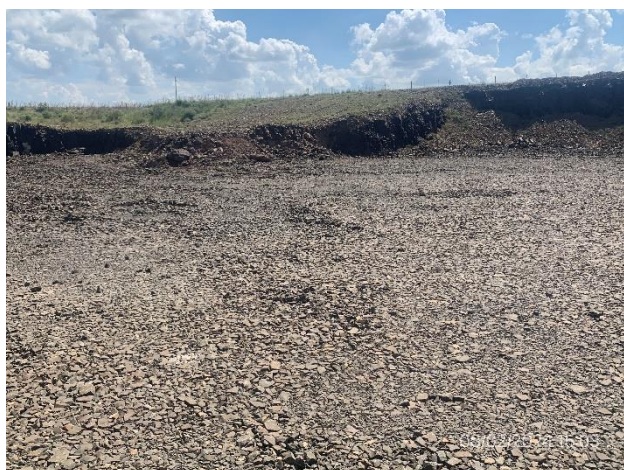
Ref.	Descripción	Requisito
03	No hay evidencia del estado de la gestión del cierre ante Ministerio de Ambiente y DNV – MTOP de la cantera de Obra Pública afectada a las obras de Ruta 30 – P04.	Exp. 2022/36000/5349 de Ministerio de Ambiente Art 250 de la Ley N°16.320
	<b>Evidencia:</b> Ausencia de documentación	Código del hallazgo: CMP – 8.

Foto 12.1-6, P04. Cantera de piedra abandonada. Ruta 30 progresiva a 176K000 a (-).

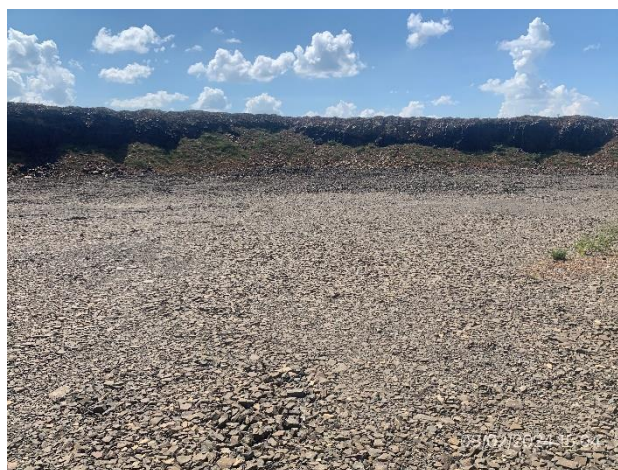
Foto 12.1-7, P04. Piso de cantera, zona libre de ROCs u otro tipo de residuos.

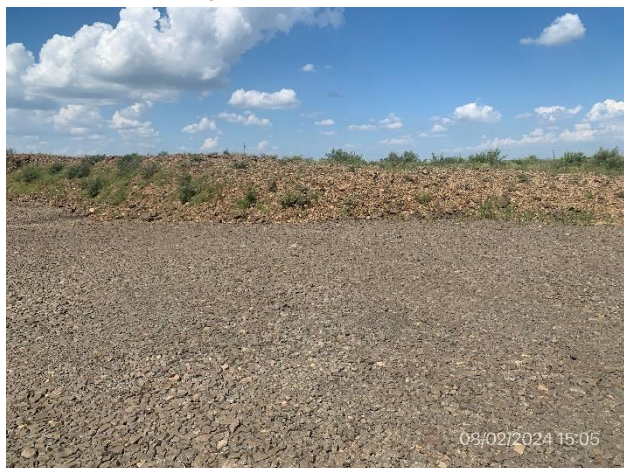
En esta cantera la explotación concluyó, y la empresa realizó algunas tareas de Recuperación Ambiental, rebajando taludes con material de destape y suelo vegetal. Las condiciones en que esta cantera fue restituida fueron aceptadas por su propietario, según consta en nota del 02/10/2022. Tras el cese de la explotación, la empresa no remitió evidencia de haber iniciado el trámite de cierre de dicha cantera ante DINACEA. Se retoma este comentario en el apartado 7.3 .

Foto 12.1-8, P04. Frente de cantera con abatimiento de pendientes por medio de material de destape estéril.

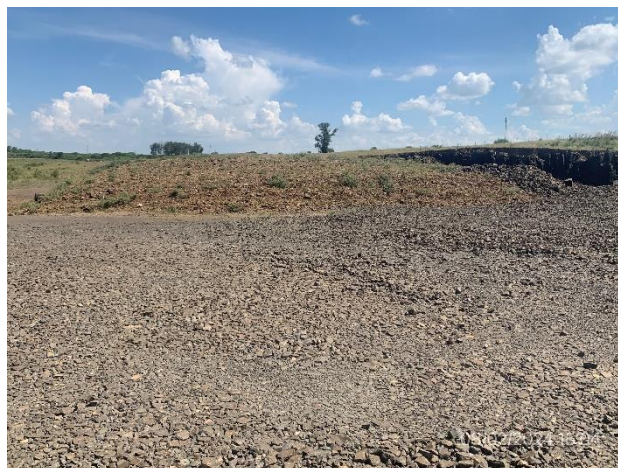
Foto 12.1-9, P04. Frente de cantera con abatimiento de pendientes por medio de material de destape estéril..

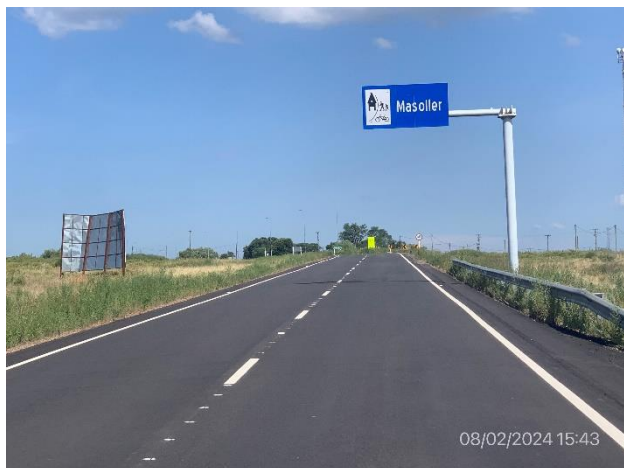
Foto 12.2-1, P01. Inicio de tramo. Ruta 30, acceso Oeste a localidad de Masoller, Depto. de Rivera.

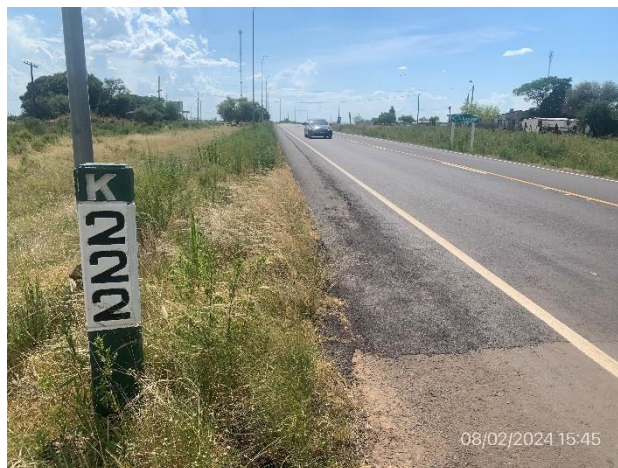
Foto 12.2-2, P01. Inicio de tramo. Ruta 30 progresiva 222K000.

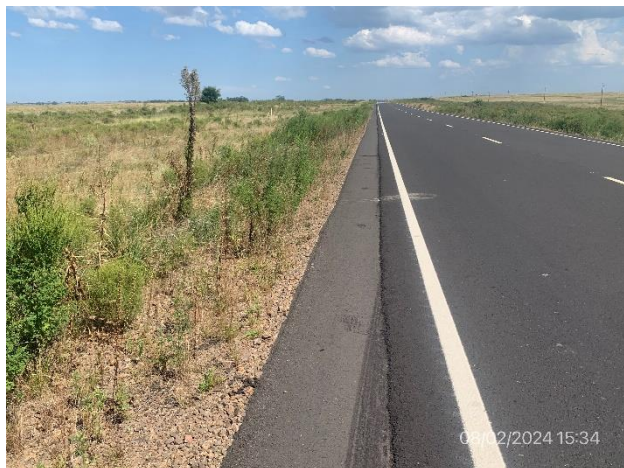
Ref.	Descripción	Requisito
01	Vta.1 (Lat. 30°47'18.38"S, Long. 56°16'19.16"O) Derrame de hidrocarburos en zona de estacionamiento de equipos en faja.	9.3 Manual Ambiental de la DNV / 98
	<b>Situación actual: cumplido</b>	
	<b>Evidencia:</b> La empresa retiró el equipamiento y remedió la faja pública de Ruta 30. Foto 12.2-3

Foto 12.2-3, Ruta 30. Faja pública en buenas condiciones de limpieza, sin ROCs visibles.

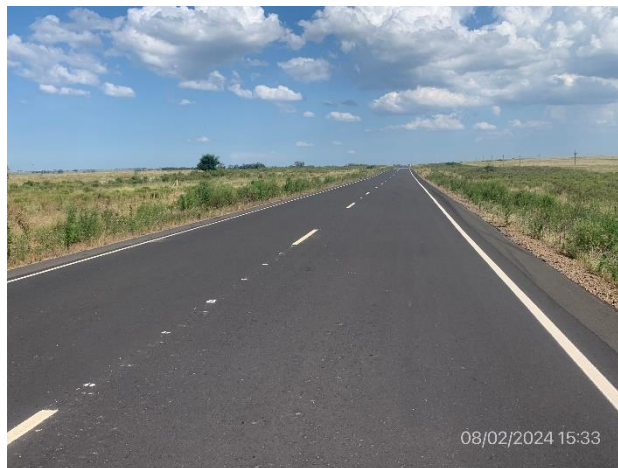
Foto 12.2-4, Ruta 30. Recapado en mezcla asfáltica terminado, con señalización concluida.

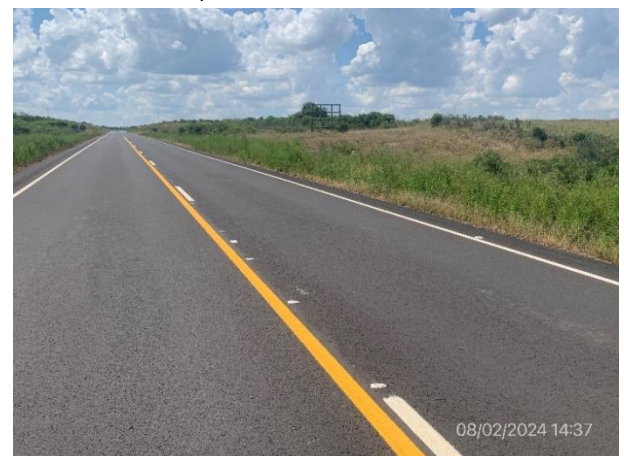
Foto 12.2-5, P02. Fin de tramo. Ruta 30 progresiva 209K000.

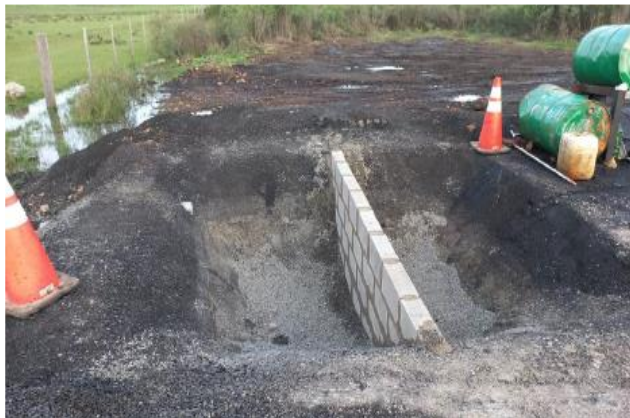
Ref.	Descripción	Requisito
03	Los efluentes oleosos provenientes del lavado de los camiones que transportan mezcla asfáltica son conducidos a un reservorio sobre el cual no está probada su estanqueidad. Tampoco está dotado de los elementos necesarios para una separación adecuada de grasas y aceites.	Art. 10.2 del MAV 1998
	<b>Situación actual: cumplido</b>	
	<b>Evidencia:</b> Foto 12.3-1. La empresa construyó un reservorio impermeable con decantador. Posteriormente desmanteló todas las instalaciones al terminar las obras.

Foto 12.3-1, P03. Reservorio impermeable con batea de decantación en construcción para contención de aguas de lavado de camiones.

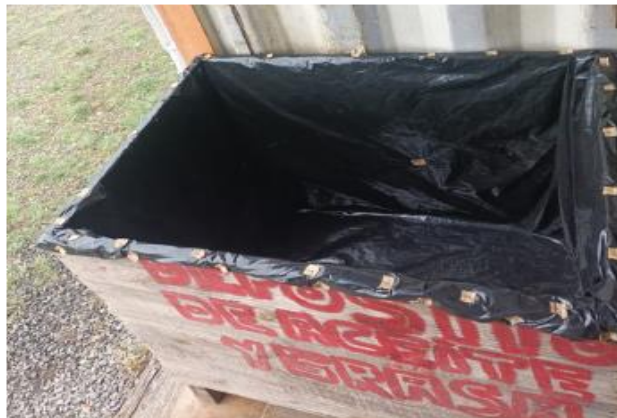
Ref.	Descripción	Requisito
04	El acopio de bidones y tarrinas de hidrocarburos y aceites usados está dispuesto en un receptáculo sin contención perimetral estanco para prevenir derrames.	Art. 10.2 del MAV 1998
	<b>Situación actual: cumplido</b>	
	<b>Evidencia:</b> Foto 12.3-2. La empresa impermeabilizó el depósito de bidones de aceites. Posteriormente desmanteló todas las instalaciones al terminar las obras.

Foto 12.3-2, P03. Depósito impermeabilizado para alojar bidones de combustible.

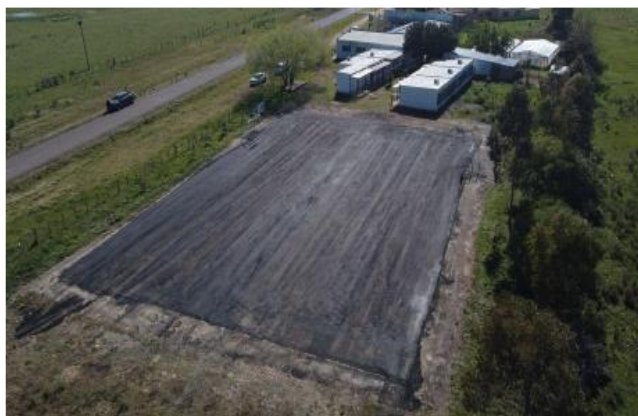
Se valora positivamente la interacción de la empresa con la comunidad local, por medio de la cual Traxpalco SA realizó mejoras en el área deportiva de la escuela rural N°79 y liceo de Masoller.

Foto 12.3-3, Área deportiva de la escuela rural N°79 y Liceo de Masoller. Explanada en mezcla asfáltica en área deportiva.
