INFORME DE AUDITORIA AMBIENTAL

Ampliación de Contrato C/155 – 03/11/2023
Rehabilitación de Ruta 30, tramo 133K700 –
151K000.

Traxpalco SA

12/02/2024

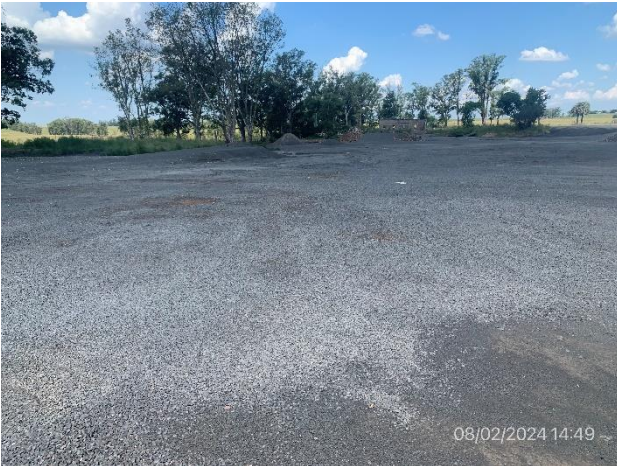
Foto 12.1-1, P03. Obrador y planta asfáltica desmontados. Ruta 30 progresiva a 173K400 a (-).

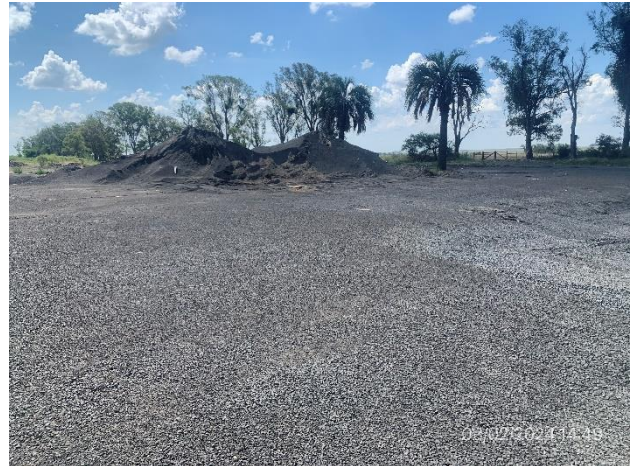
Ref.	Descripción	Requisito
01	No hay evidencia de que DNV acepte las mejoras en el predio del obrador – P03: explanadas, depósito impermeable, acopios granulares.	Apartado 10.4 del MAV 1998
	Evidencia: Ausencia de documentación.	Código del hallazgo: PF – 9.

Foto 12.1-2, P03. Plataforma granular y acopios, quedan eventualmente como mejoras a beneficio del propietario.

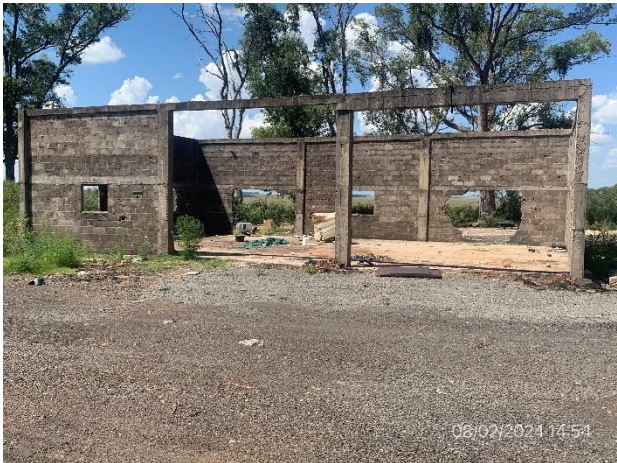
Ref.	Descripción	Requisito
02	En el predio del obrador – P03 – restan algunos residuos por ser retirados.	Apartado 10.4 del MAV 1998
	Evidencia: Ausencia de documentación. Foto 12.1-3, Foto 12.1-4	Código del hallazgo: RS – 10.

Foto 12.1-3, P03. Pañol a cielo abierto, quedan residuos sin disponer adecuadamente.

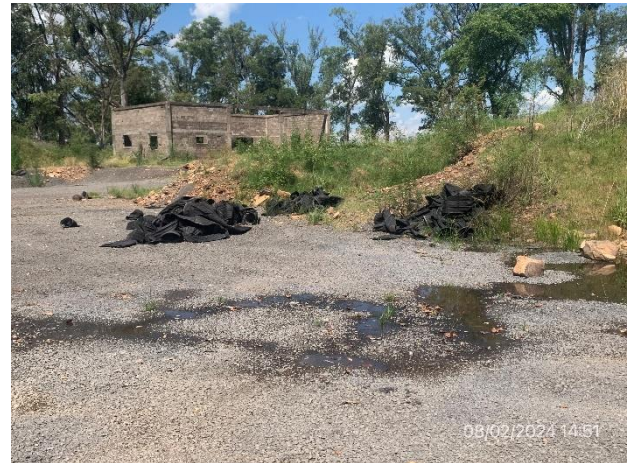
Foto 12.1-4, P03. Plataforma de maniobras, quedan residuos sin disponer adecuadamente.

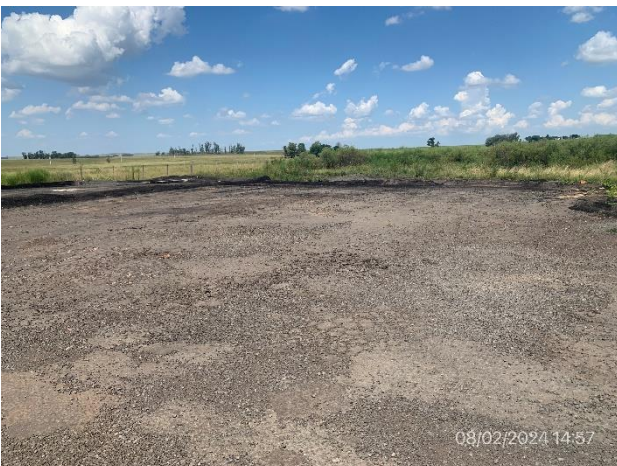
Foto 12.1-5, P03. Estacionamiento de cisternas, quedan eventualmente como mejora a beneficio del propietario.

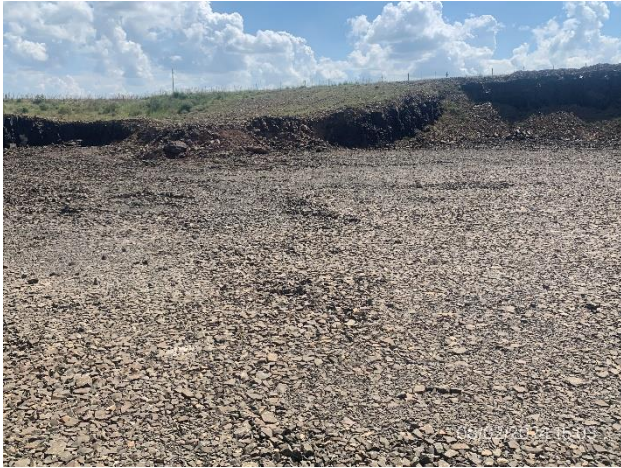
Ref.	Descripción	Requisito
03	No hay evidencia del estado de la gestión del cierre ante Ministerio de Ambiente y DNV – MTOP de la cantera de Obra Pública afectada a las obras de Ruta 30 – P04.	Exp. 2022/36000/5349 de Ministerio de Ambiente Art 250 de la Ley N°16.320
	Evidencia: Ausencia de documentación	Código del hallazgo: CMP – 8.

Foto 12.1-6, P04. Cantera de piedra abandonada. Ruta 30 progresiva 176K000 a (-).

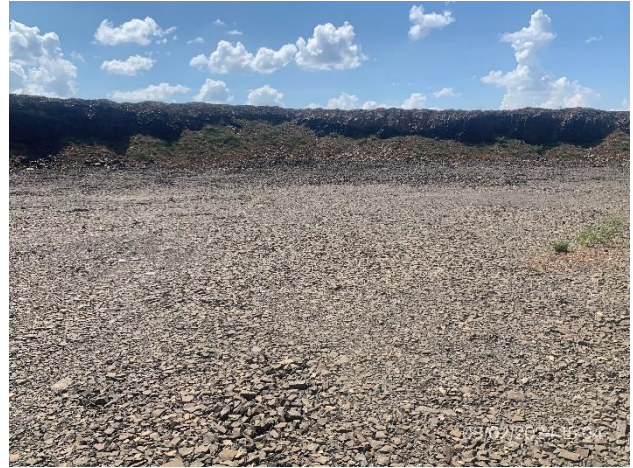
Foto 12.1-7, P04. Piso de cantera, zona libre de ROCs u otro tipo de residuos.

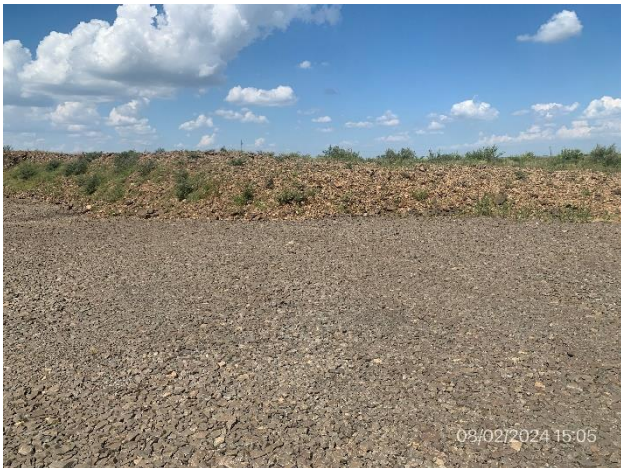
Foto 12.1-8, P04. Frente de cantera con abatimiento de pendientes por medio de material de destape estéril.

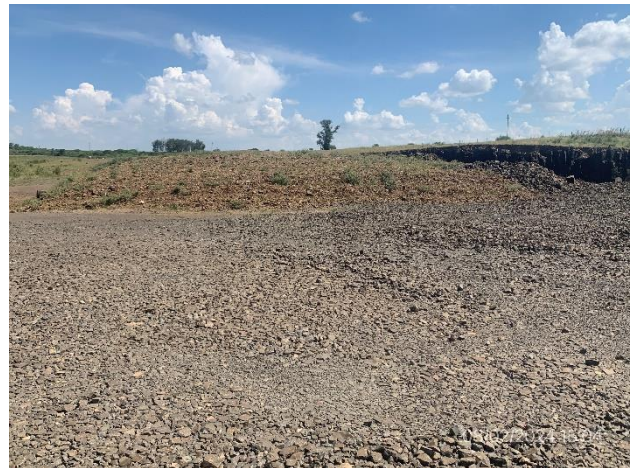
Foto 12.1-9, P04. Frente de cantera con abatimiento de pendientes por medio de material de destape estéril..

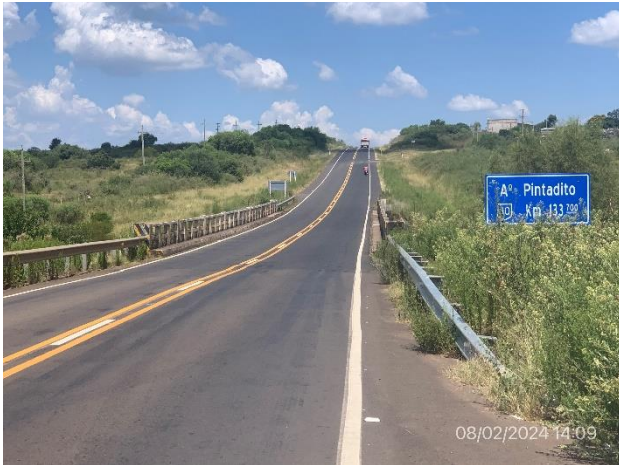
Foto 12.2-1, P01. Inicio de tramo. Ruta 30, puente sobre Aª Pintado, Depto. de Artigas.

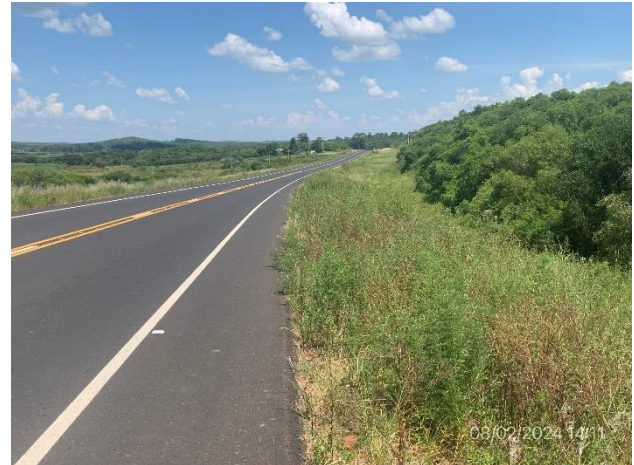
Foto 12.2-2, Ruta 30. Faja pública en buenas condiciones de limpieza, sin ROCs visibles y con tapiz vegetal abundante.

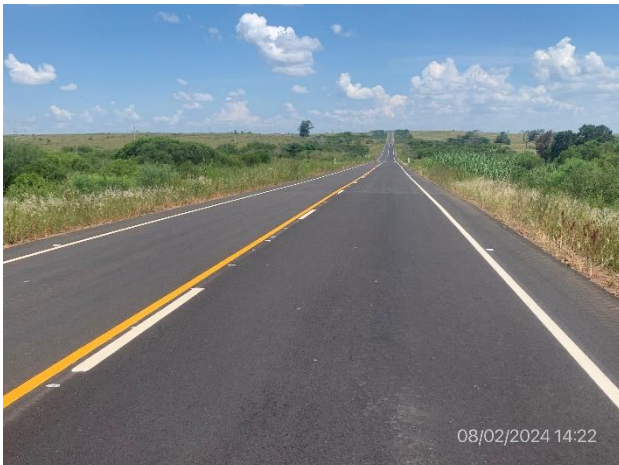
Foto 12.2-3, Ruta 30. Recapado en mezcla asfáltica terminado, con señalización concluida.

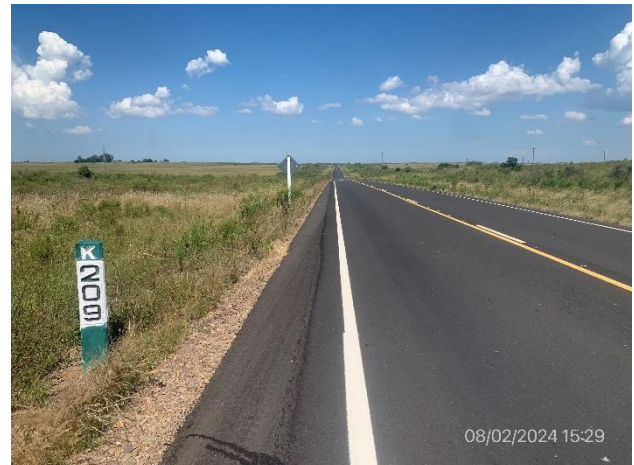
Foto 12.2-4, P02. Fin de tramo. Ruta 30 progresiva 209K000.
