INFORME DE AUDITORIA AMBIENTAL

P/43 Ampliación de Contrato – 29/09/2023
Rehabilitación de Ruta 20 (Río Negro),
tramo entre progresivas 138K500 y 147K200.

25/01/2024

07/02/2024

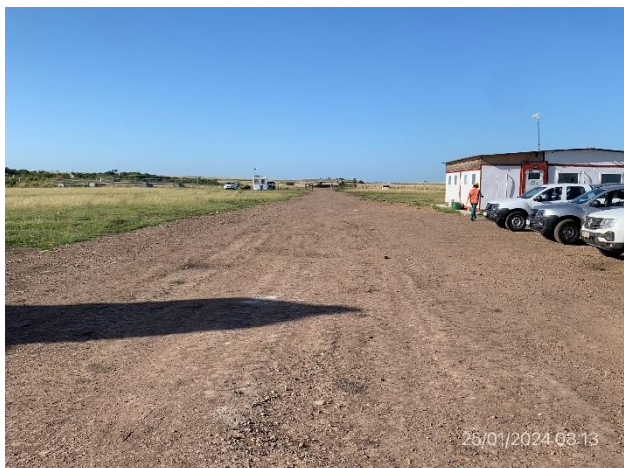
Foto 12.1-1, P03. Obrador. Vista general, accesos y explanada de maniobras.

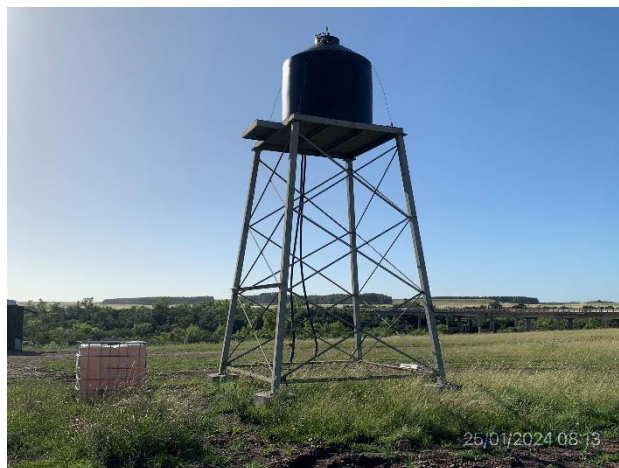
El agua proviene de una toma superficial del Aº Salsipuedes, en las proximidades del obrador. Cuenta para ello con Permiso de Extracción y Uso de Agua vigente, según consta en el Exp. 2023/36001/1361 de DINAGUA del 19/04/2023. Esa agua es bombeada y almacenada en un reservorio elevado en el obrador para su uso como agua no potable.

Foto 12.1-2, P03. Obrador, reservorio de agua no potable extraída a partir de toma de agua superficial con permiso de DINACEA vigente.

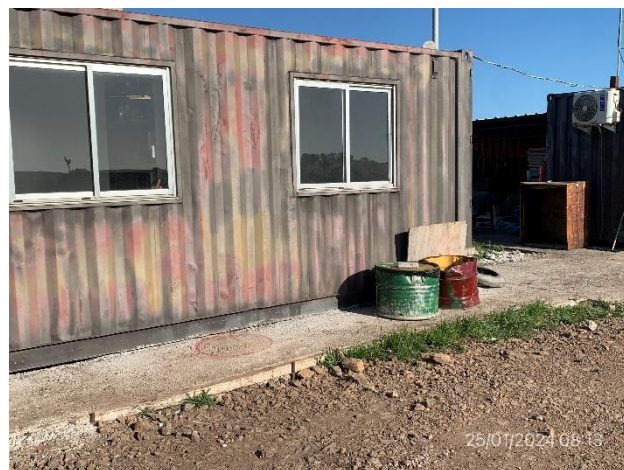
Foto 12.1-3, P03. Obrador. Estación de acopio temporal de residuos segados según corriente de generación.

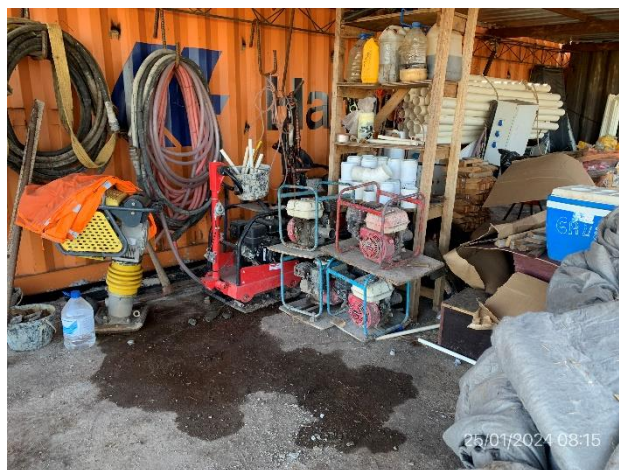
Foto 12.1-4, P03. Obrador, motobombas no están dotadas de bandejas para prevenir derrames.

Foto 12.3-2, P03. Obrador. Se dotó a las motobombas de bandejas estancas para prevenir derrames.

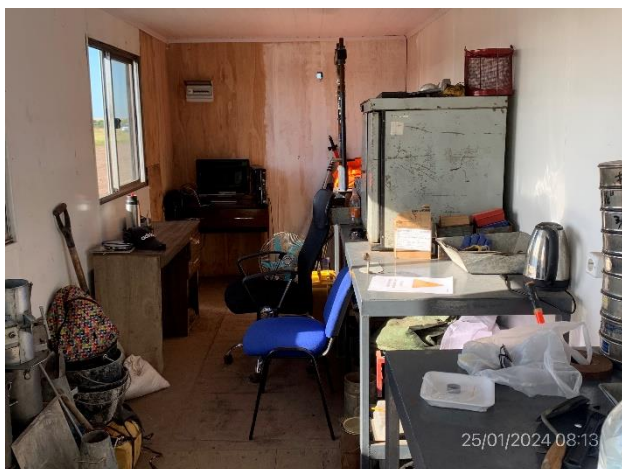
Foto 12.1-5, P03. Obrador. Laboratorio de suelos.

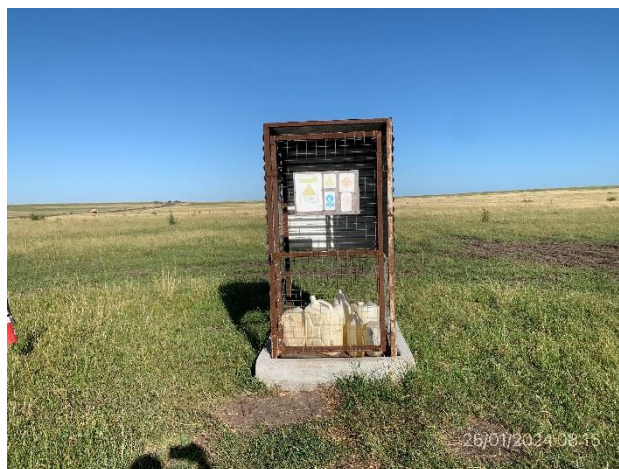
Foto 12.1-6, P03. Obrador. Recipientes de combustibles alojados en recinto con envallado impermeable.

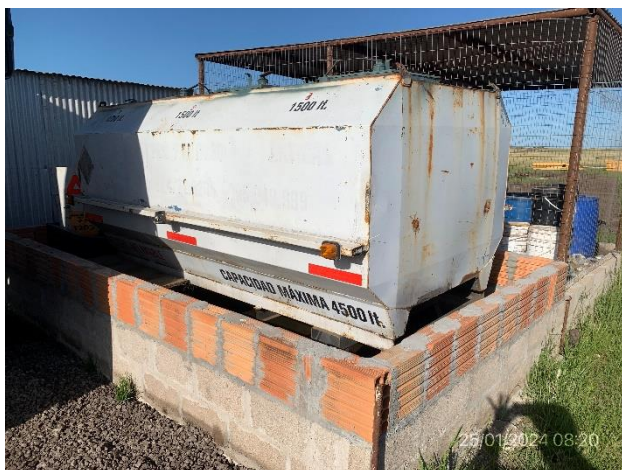
Foto 12.1-7, P03. Obrador. Tanque de combustible alojados en recinto con envallado impermeable.

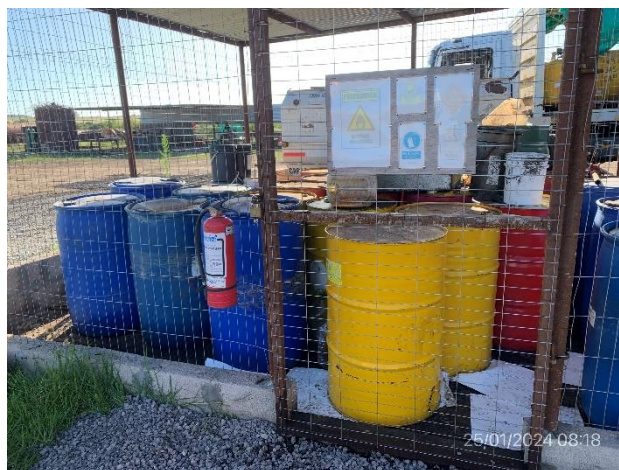
Foto 12.1-8, P03. Obrador. Tarrinas de hidrocarburos en sector con envallado defectuoso próximo a puerta de acceso.

Foto 12.3-1, P03. Obrador. Se recompuso altura del envallado perimetral del recinto donde se alojan tarrinas de hidrocarburos.

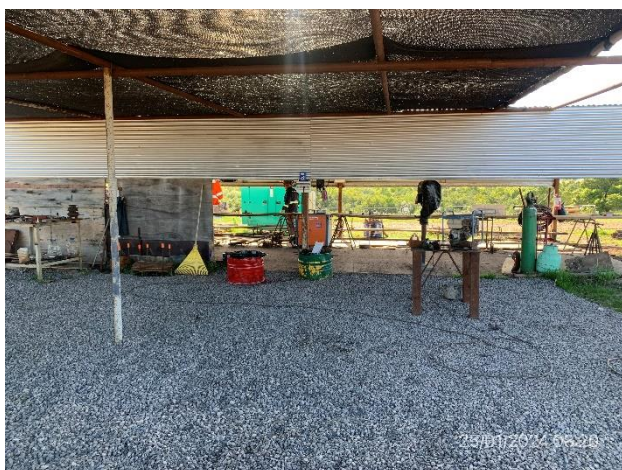
Foto 12.1-9, P03. Obrador. Sector de taller en buenas condiciones de orden y limpieza.

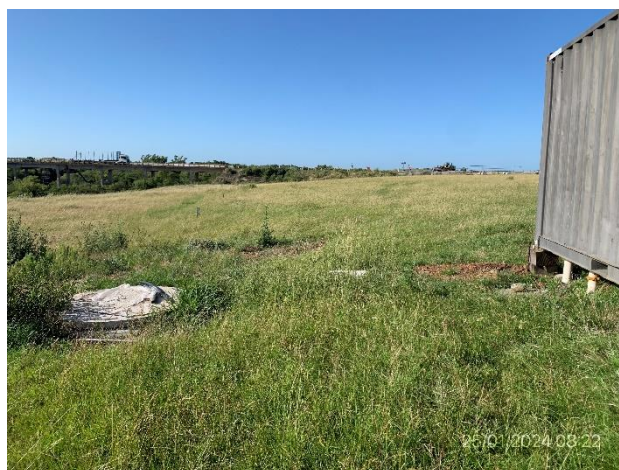
Foto 12.1-10, P03. Obrador. Depósito impermeable para aguas servidas.

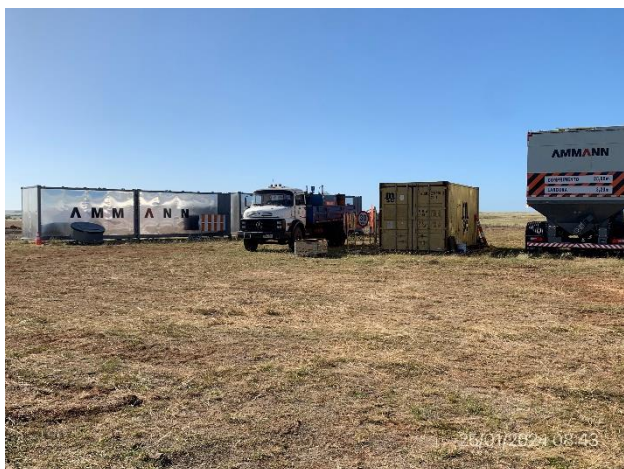
Foto 12.1-11, P04. Planta asfáltica en proceso de ensamble y montaje.

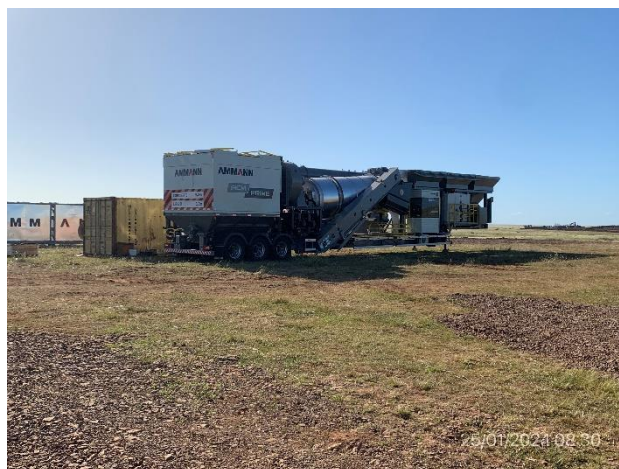
Foto 12.1-12, P04. Planta asfáltica en proceso de ensamble y montaje.

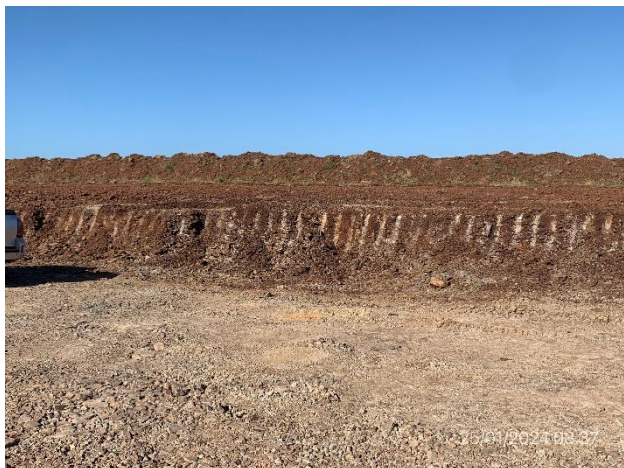
Foto 12.1-13, P04. Cantera, yacimiento de tosca en proceso de explotación.

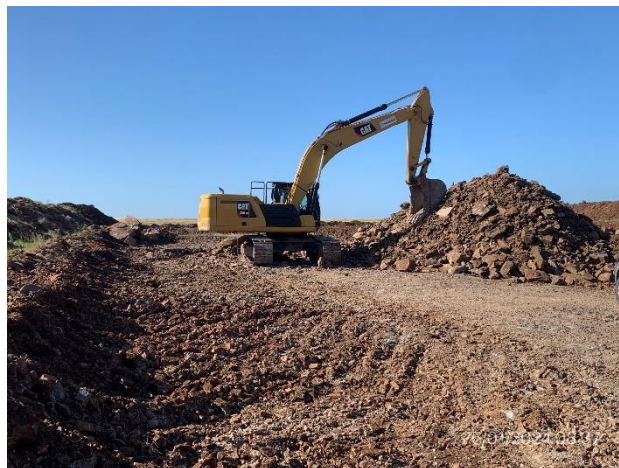
Foto 12.1-14, P04. Cantera, explotación a cargo de subcontrato Macromil SA.

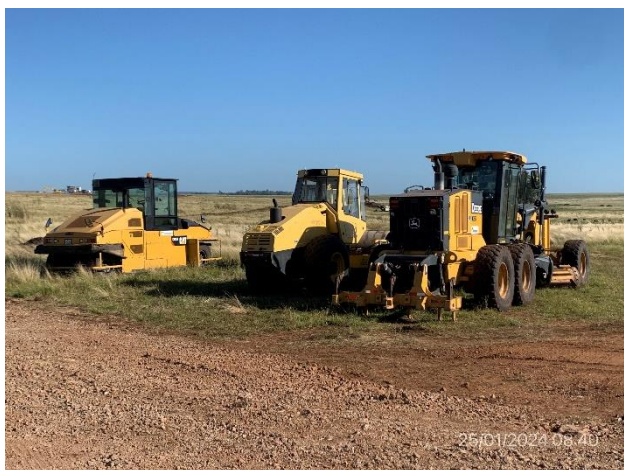
Foto 12.1-15, P04. Cantera, maquinaria pesada de Macromil SA en proceso de instalación.

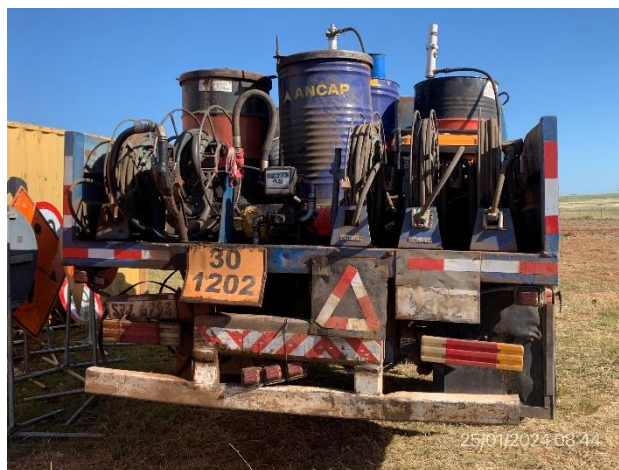
Al momento de la auditoría, se pudo comprobar que Macromil SA tenía un camión – taller dotado de elementos para el manipuleo de combustibles, pero sin contar con elementos para la contención de eventuales derrames - Foto 12.1-16. Ante este hallazgo del Equipo Auditor, la empresa remitió el mismo día la evidencia de haber tomado inmediatamente las acciones correctivas – Foto 12.3-3, Foto 12.3-4.

Foto 12.1-16, P04. Cantera, camión surtidor de Macromil SA, no cuenta con bandejas estancas para trasiego de combustible y lubricantes.

Foto 12.3-3, P04. Cantera, se dotó al camión surtidor de combustibles de Macriomil SA de tarrinas y recipientes para maniobras de carga de combustible.

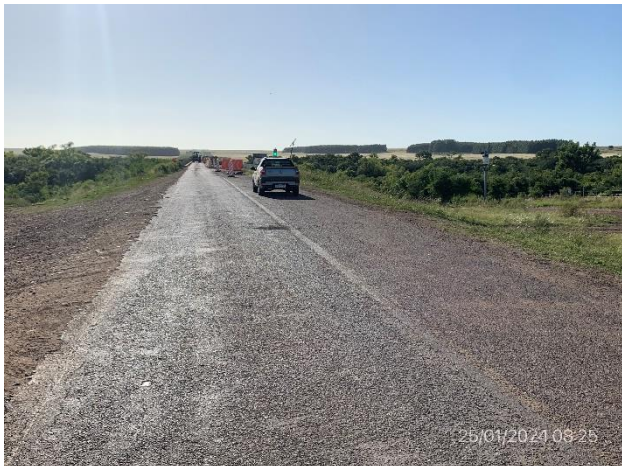
Foto 12.2-1, P02. Fin de tramo. Ruta 20 progresiva 147K200. Acceso a puente sobre A° Salsipuedes.

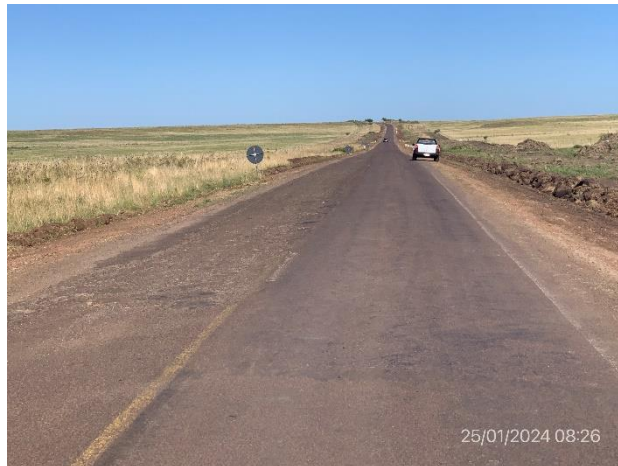
Foto 12.2-2, Ruta 20. Tramo con trabajos de bacheo en ejecución.

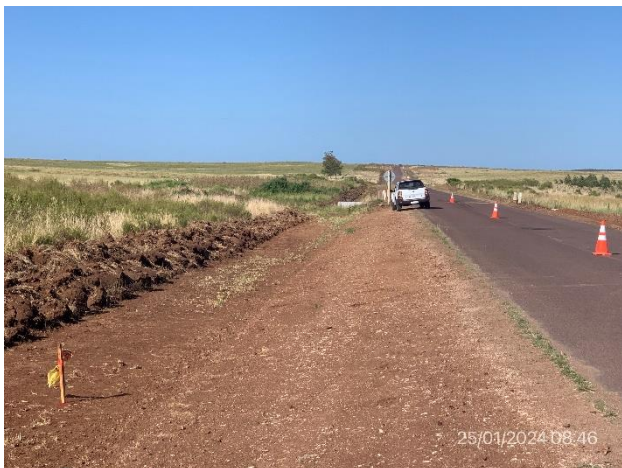
Foto 12.2-3, Ruta 20. Ensanche de plataforma y acondicionamiento de drenajes en ejecución.

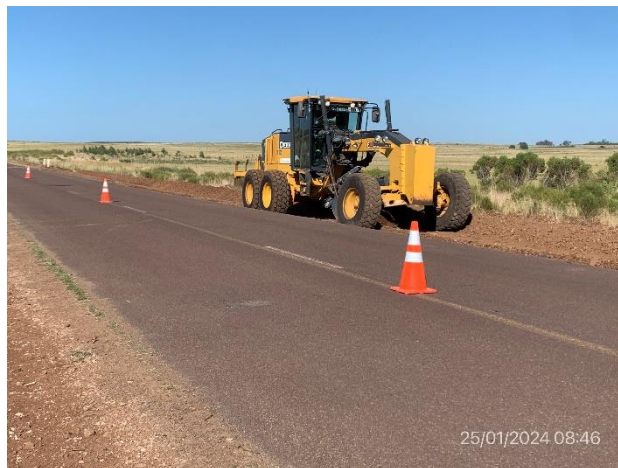
En el tramo auditado, se pudo comprobar que al momento de la auditoría el frente de obras estaba situado en la progresiva 144K900 de Ruta 20, con tarea de ensanche de plataforma y movimiento de suelos. Para la ejecución de las obras, DNV – MTOP autorizó a la empresa a instalar campamentos móviles y acopios de material en la faja pública de Ruta 20, según consta en notas del 23/01/2024.

Foto 12.2-4, P05. Frente de obra. Ruta 20 progresiva 144K900.

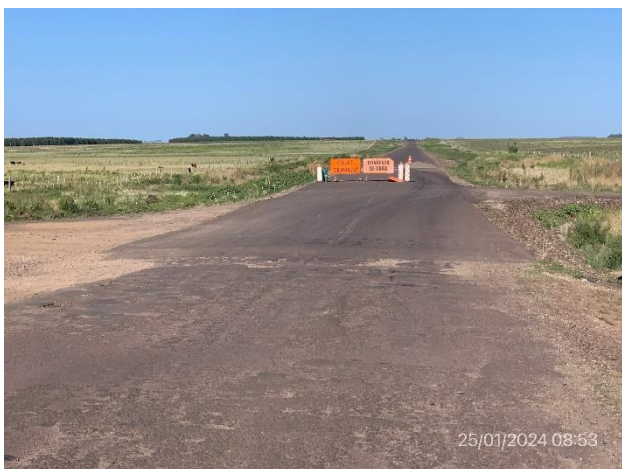
Foto 12.2-5, P01. Inicio de tramo. Ruta 20 progresiva 138K500.

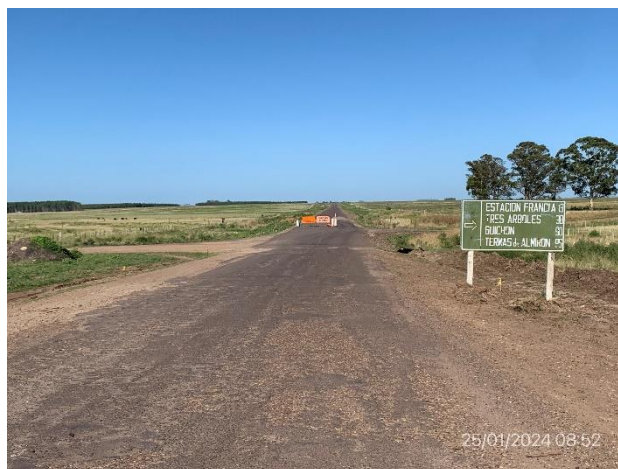
Foto 12.2-6, P01. Inicio de tramo. Ruta 20 progresiva 138K500.

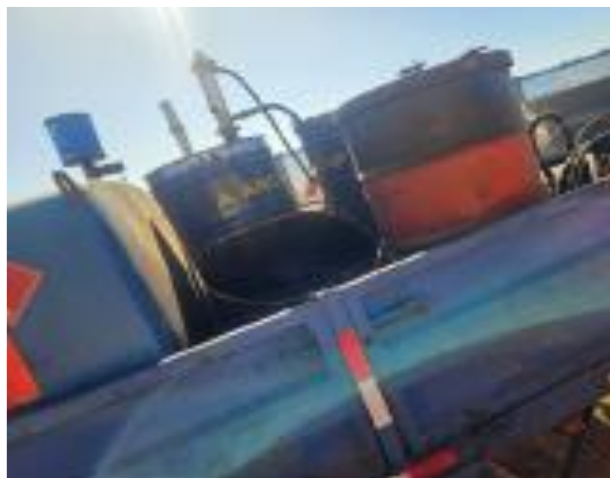
Foto 12.3-4 P04. Cantera, se dotó al camión surtidor de combustibles de Macriomil SA de tarrinas y recipientes para maniobras de carga de combustible.
