INFORME DE AUDITORIA AMBIENTAL

C/134 – Contrato 14/10/2022.

“Rehabilitación de Ruta 6: Conectividad Norte – Sur a través del Puente Km 329, tramo 1: Casa Sainz – Camino La Cuchilla”.

22/02/2024

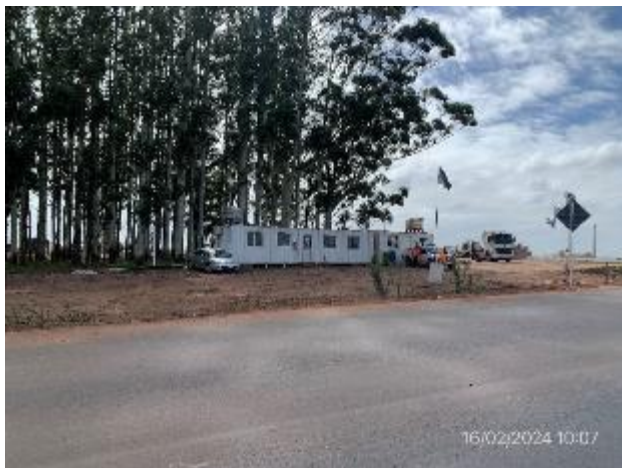
Foto 12.1-1, P03. Obrador y planta asfáltica de Meliter SA. Faja pública de Ruta 6 progresiva 274K400 a (+).

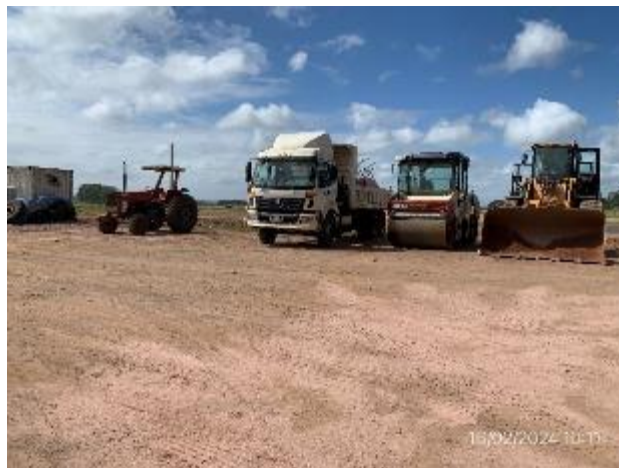
Foto 12.1-2, P03. Obrador, explanada de maniobras y en condiciones apropiadas de orden y limpieza.

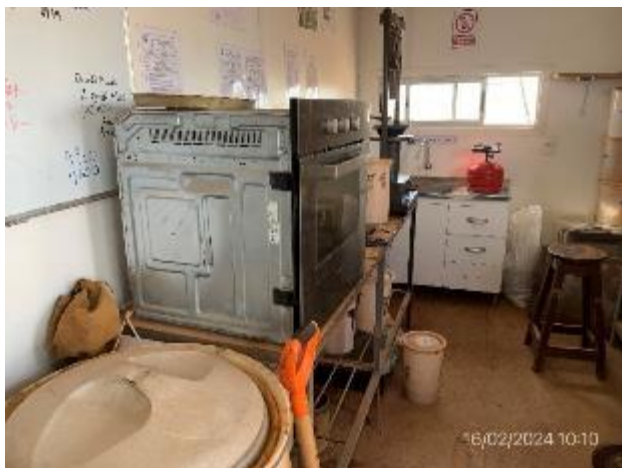
Foto 12.1-3, P03. Obrador, laboratorio de suelos en buenas condiciones de orden y limpieza.

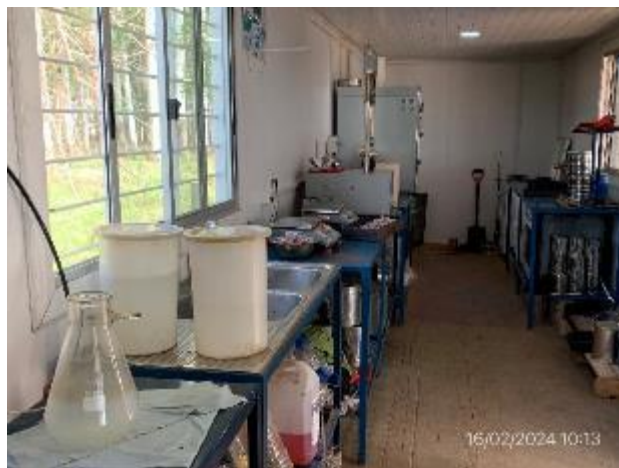
Foto 12.1-4, P03. Obrador, laboratorio de asfaltos en buenas condiciones de orden y limpieza.

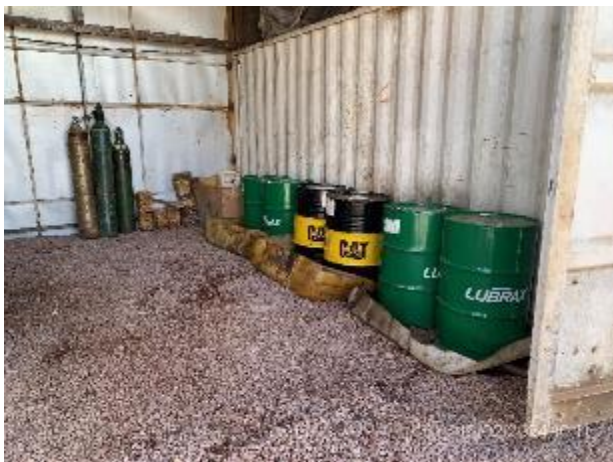
Foto 12.1-5, P03. Obrador. Acopio de lubricantes en local techado.

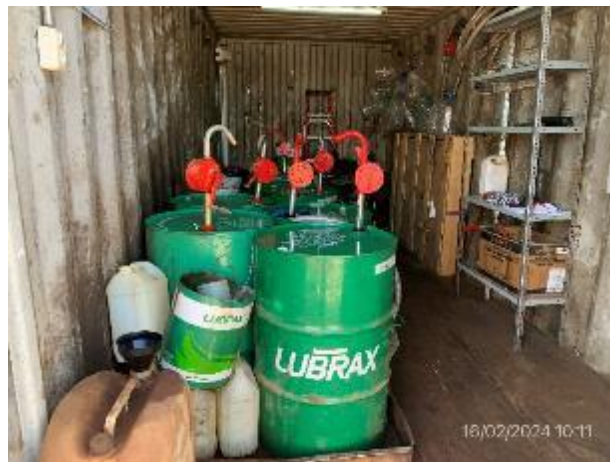
Foto 12.1-6, P03. Obrador. Acopio de lubricantes en uso en local techado.

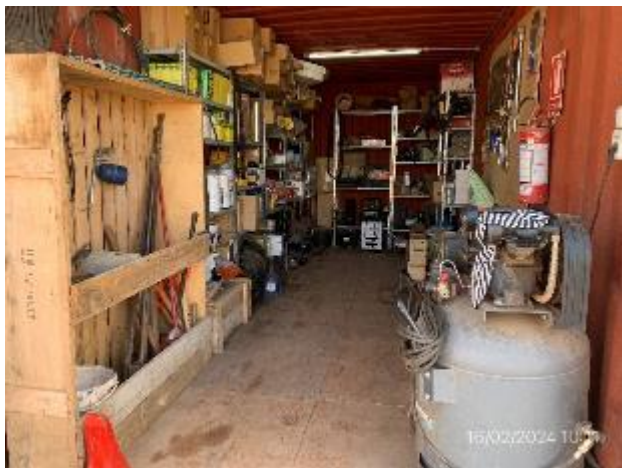
Foto 12.1-7, P03. Obrador, pañol cerrado.

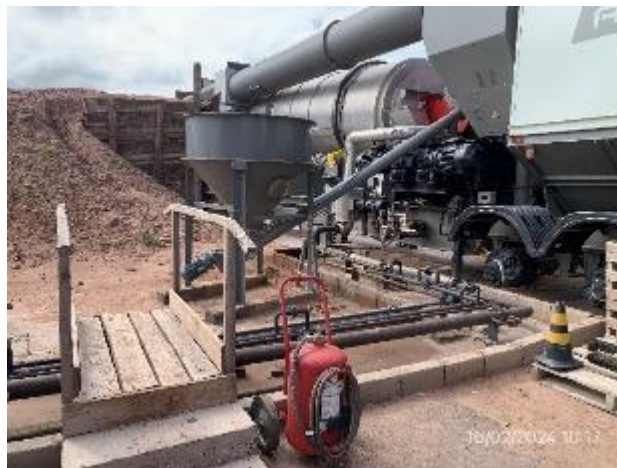
Al momento de la auditoría, la planta asfáltica no tenía actividad. Se pudo comprobar que cuenta con un envallado perimetral estanco en buenas condiciones al igual que su generador eléctrico.

Foto 12.1-8, P03. Planta asfáltica con actividad detenida. Envallado perimetral correcto.

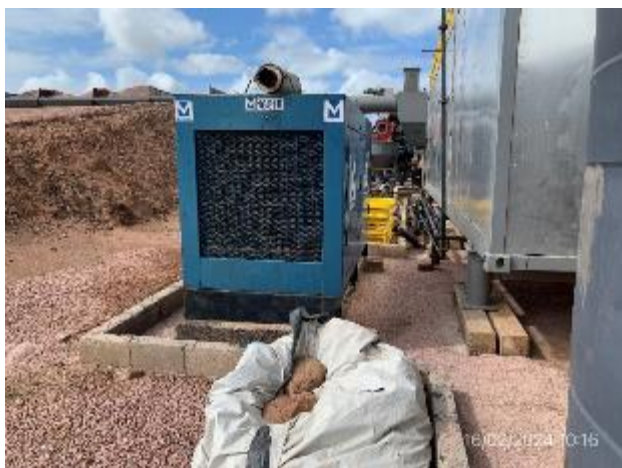
Foto 12.1-9, P03. Planta asfáltica, generador alojado en zona con envallado perimetral.

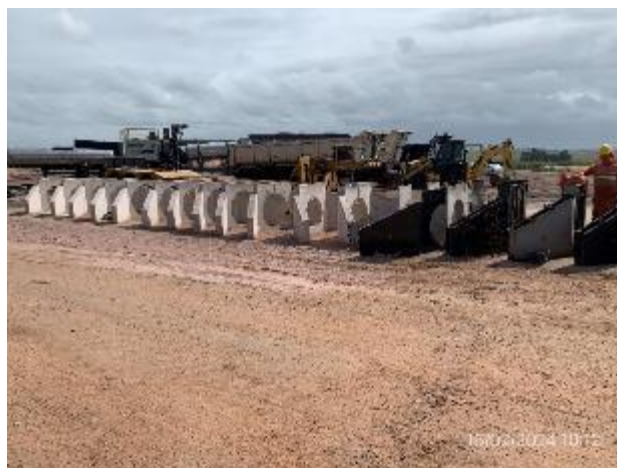
Foto 12.1-10, P03. Obrador, zona de prefabricados de hormigón.

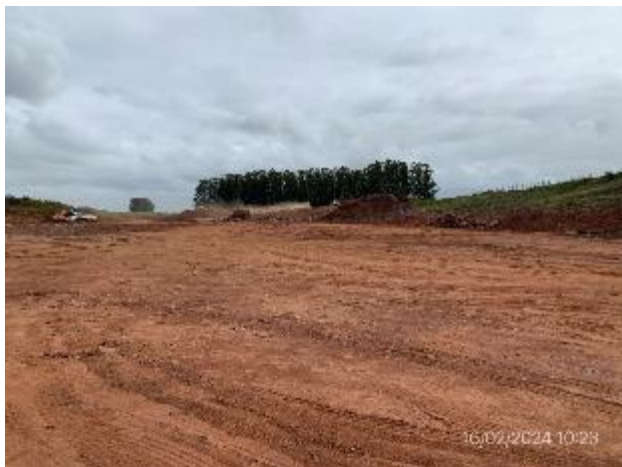
En la cantera de balasto y tosca – P04 – se pudo observar la tarea de explotación del yacimiento con maquinaria pesada. En ese predio, no había servicios de bienestar para los operarios. También se comprobó la existencia de alijes de mezcla asfáltica sin una correcta disposición temporal.

Ref.	Descripción	Requisito
01	En la cantera de tosca y balasto – P04 – no están disponibles los servicios de bienestar para los operarios afectados a esa tarea.	Cap. II, Dec 125/014.
Tipo de NC: 1		Código del hallazgo: PF – 6
Evidencia: Foto 12.1-11.

Foto 12.1-11, P04. Cantera de balasto y tosca. Padrones N°12888 y 12889 de la 13ª S.C. de Durazno. No hay infraestructuras de confort para operarios.

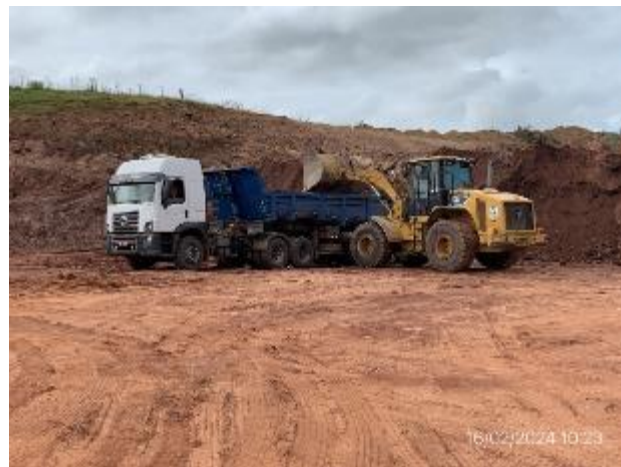
Foto 12.1-12, P04. Cantera de balasto y tosca. Explotación de yacimiento de tosca en proceso.

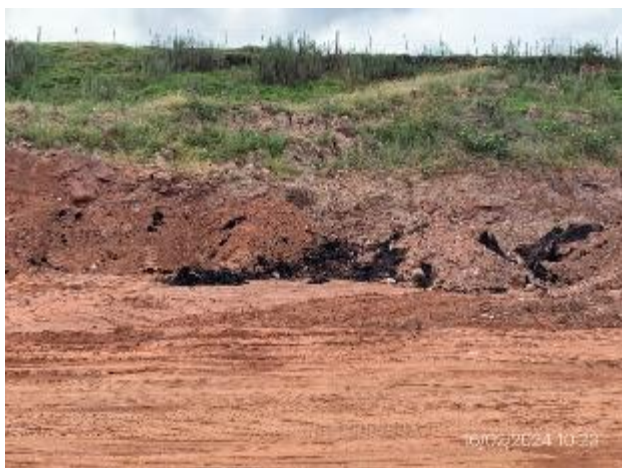
Ref.	Descripción	Requisito
02	En la cantera de tosca y balasto – P04 – hay residuos dispuestos incorrectamente al no haber infraestructura para una gestión de residuos correcta y apegada tanto al PGA de la obra como al MAV 2015. Tampoco se evidenció que estuvieran disponibles los elementos para la puesta en marcha del PACO de la obra.	Apartado 5.2 y 6.1 del MAV 2015.
Tipo de NC: 2		Código del hallazgo: RS – 6.
Evidencia: Foto 12.1-13, Foto 12.1-14

Foto 12.1-13, P04. Cantera de balasto y tosca. Alije de mezcla asfáltica sin correcta disposición transitoria

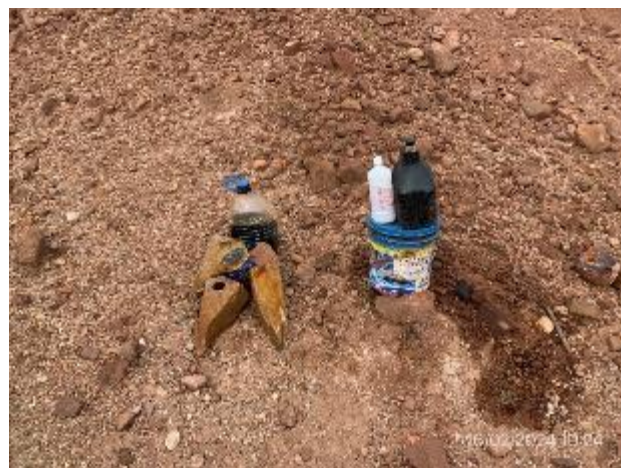
Tampoco se observó en ese predio que estuvieran disponibles los elementos para la puesta en marcha del PACO de la obra. En particular, algunos bidones de combustible y lubricantes estaban apoyados sobre suelo desnudo, sin bandejas para contención de eventuales derrames. Se retoman estos comentarios en el apartado 7.2.

Foto 12.1-14, P04. Cantera de balasto y tosca. No hay infraestructura prevista para acopio temporal de residuos, hay residuos dispersos y lubricantes incorrectamente almacenados.

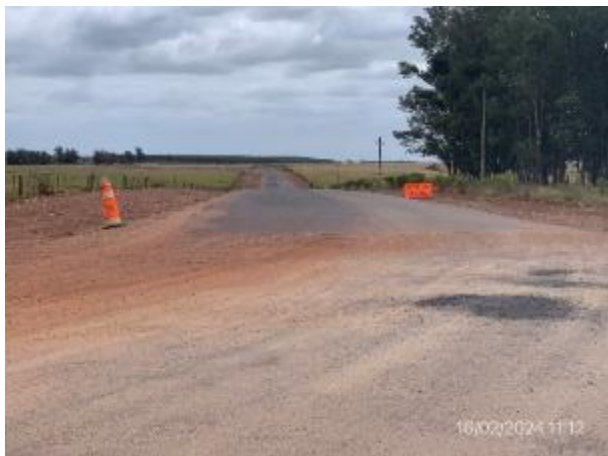
Foto 12.2-1, P01. Inicio de tramo, Ruta 6 progresiva 238K000, paraje "Casa Sainz", Durazno.

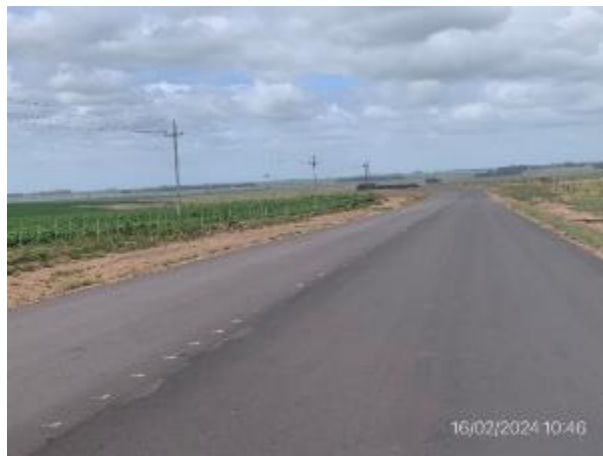
Foto 12.2-2, Ruta 6. Tramo con carpeta asfáltica terminada.

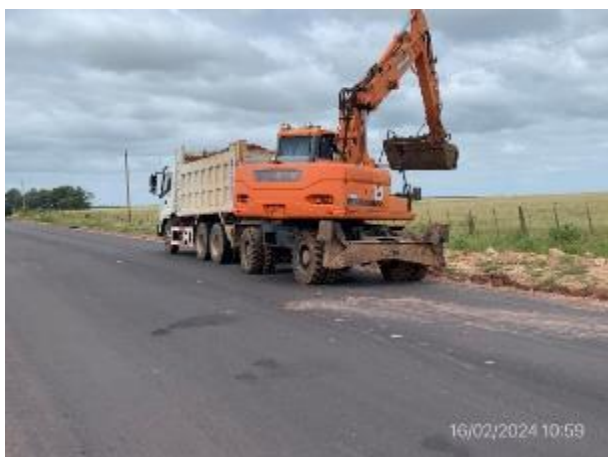
Foto 12.2-3, P10. Frente de obras de terminación de alcantarillas, Ruta 6 progresiva 242K500 a (-).

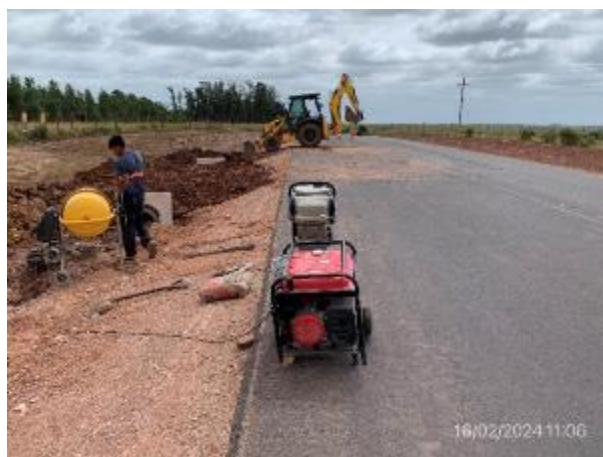
Por un lado, en Ruta 6 progresiva 280K200 – P09 – se estaban realizando tareas de ensanche de plataforma y recargo de base granular. En ese frente de obra, las tareas se estaban ejecutando en condiciones de orden y limpieza adecuadas. Por su parte, en el segundo frente de obras – P10 – ubicado en Ruta 6 progresiva 242K500 a (-), la empresa estaba ejecutando obras de terminación en el cabezal de hormigón de una alcantarilla. En ese frente de obras, se evidenciaron condiciones ambientales incorrectas: un generador eléctrico sin bandejas para contención de eventuales derrames de combustible, además de inexistencia de infraestructura apropiada para el acopio temporal de residuos y de servicios de bienestar (baños u otros) para los operarios intervinientes. Se retoma este comentario en el apartado 7.2.

Foto 12.2-4, P10. Trabajos en ejecución sin condiciones de confort para operarios. Generador carece de bandeja para prevención de derrames de combustible.

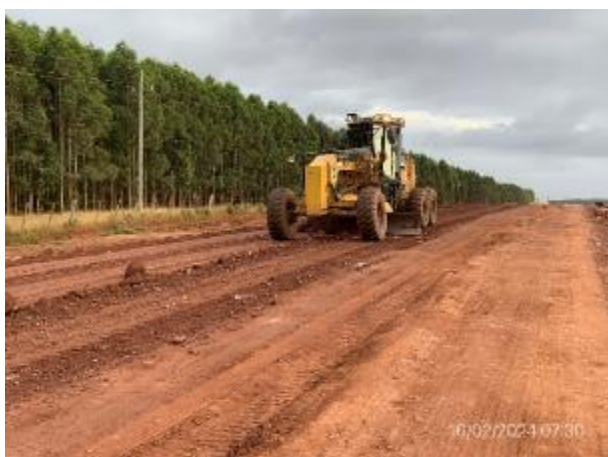
Foto 12.2-5, P09. Frente de obras de ensanche de plataforma. Ruta 6 progresiva 280K200.

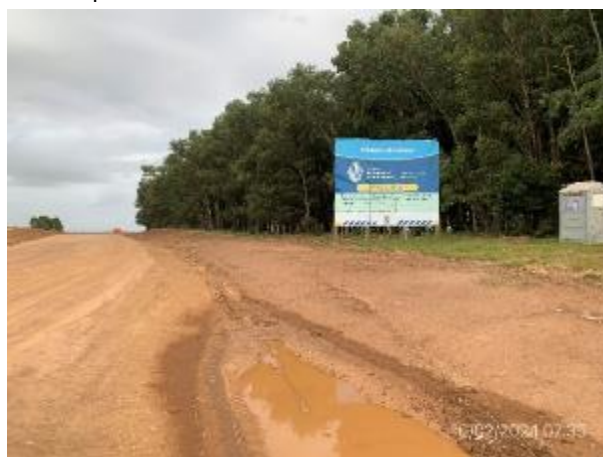
Foto 12.2-6, P02. Fin de tramo. Ruta 6 progresiva 283K300. Empalme con C° La Cuchilla.
