# INFORME DE AUDITORIA AMBIENTAL

C/137 – Contrato 14/10/2022.

“Ruta 23, tramo 161K000 – 203K300 “

26/02/2024

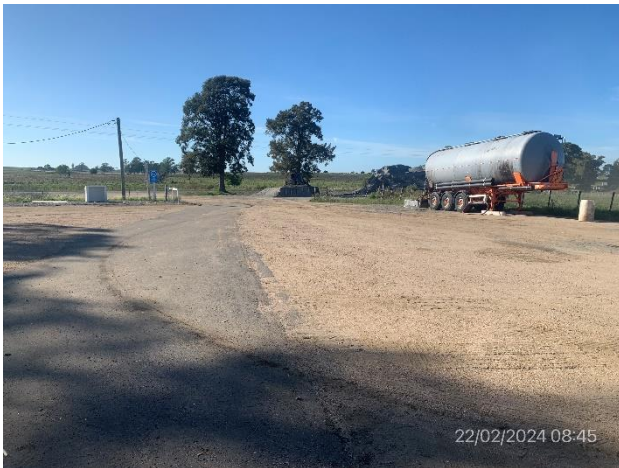
El obrador está ubicado en Ruta 3 progresiva 183K300 a (-), Padrón rural N° 2068 de la 4ª Sección Catastral de Flores y su implantación en ese predio está incluida en el PGA de la obra. Al momento de la auditoría, las instalaciones de ese obrador han comenzado a ser desmanteladas.

Foto 12.1-1, P03. Obrador de Serviam SA. Ruta 23, progresiva 183K300 a (-).

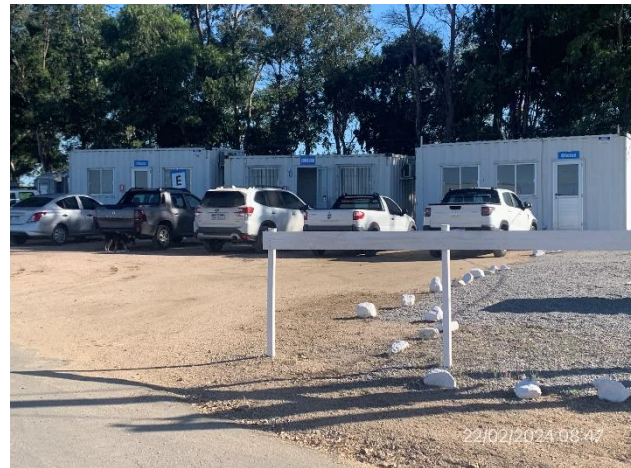
Foto 12.1-2, P03. Obrador, explanada de maniobras y en condiciones apropiadas de orden y limpieza.

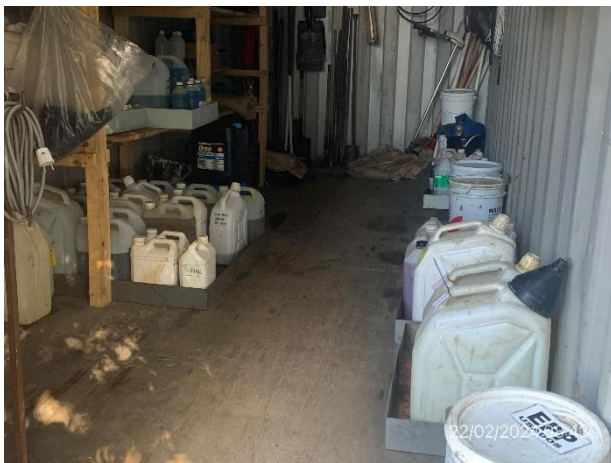
Foto 12.1-3, P03. Obrador. Acopio de lubricantes en local techado.

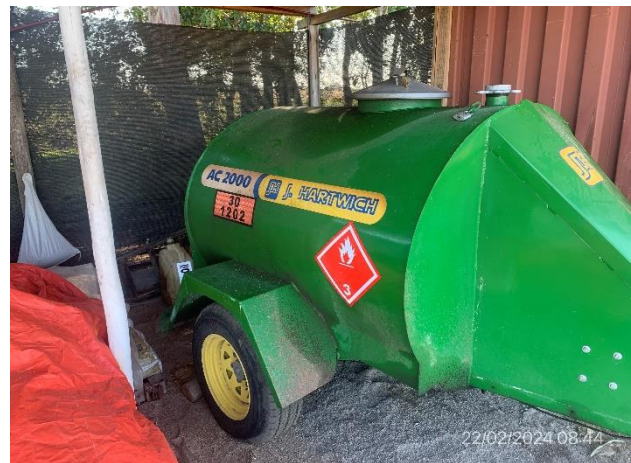
Foto 12.1-4, P03. Tanque de combustible alojado en recinto techado y con pavimento impermeable envallado.

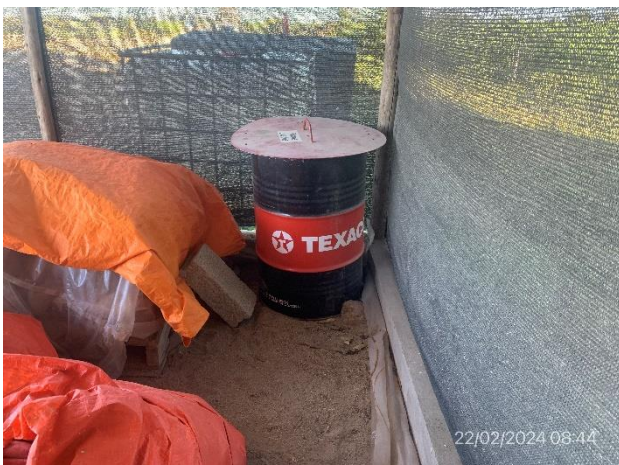
Foto 12.1-5, P03. Residuos peligrosos en recinto techado y con pavimento impermeable envallado.

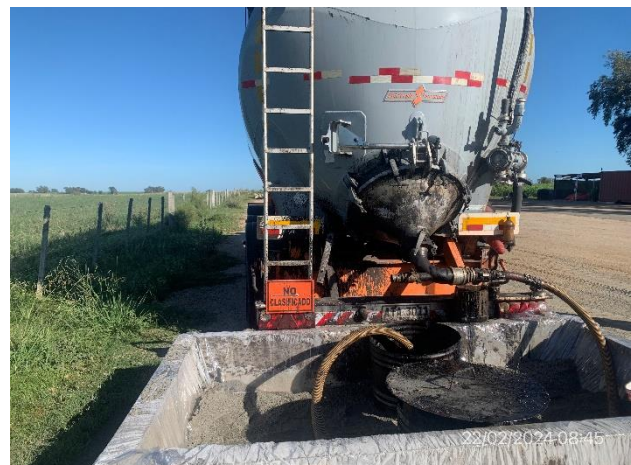
Foto 12.1-6, P03. Obrador, cisterna de emulsión asfáltica con zona de manipuleo en recinto envallado.

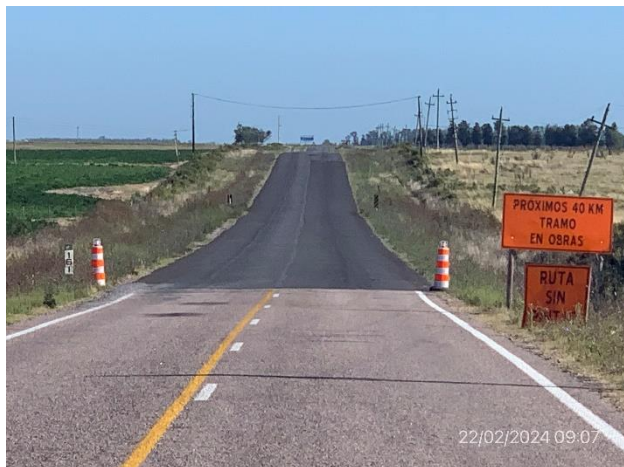
Foto 12.2-1, P01. Inicio de tramo. Ruta 23, progresiva 161K000.

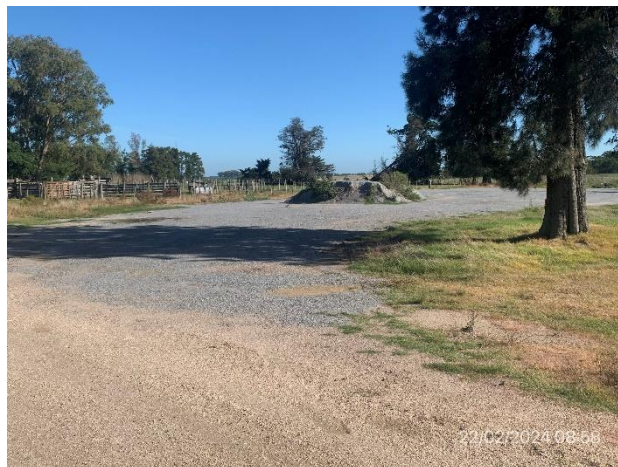
Foto 12.2-2, Ruta 23. Acopio de áridos en faja pública con permiso concedido por DDO.

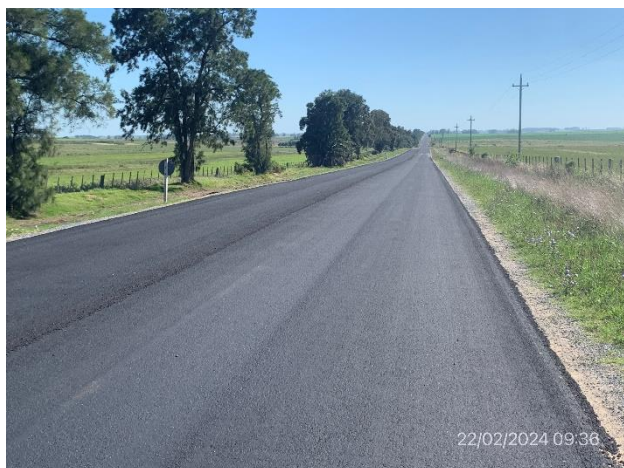
Foto 12.2-3, Ruta 23. Carpeta en Cape Seal terminada, con faja pública y drenajes concluidos en buenas condiciones

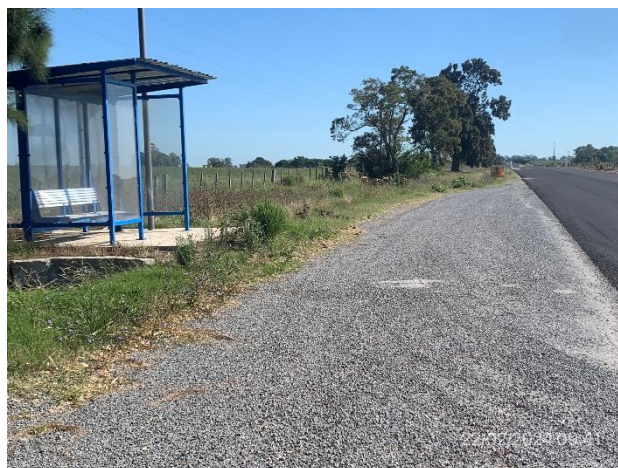
Foto 12.2-4, Ruta 23. Dársena para ómnibus terminada.

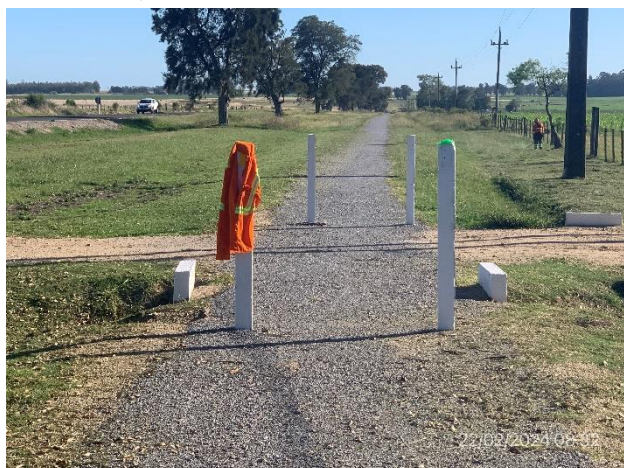
Foto 12.2-5, Ruta 23. Tramo de bicisenda secundaria en tratamiento bituminoso ejecutada.

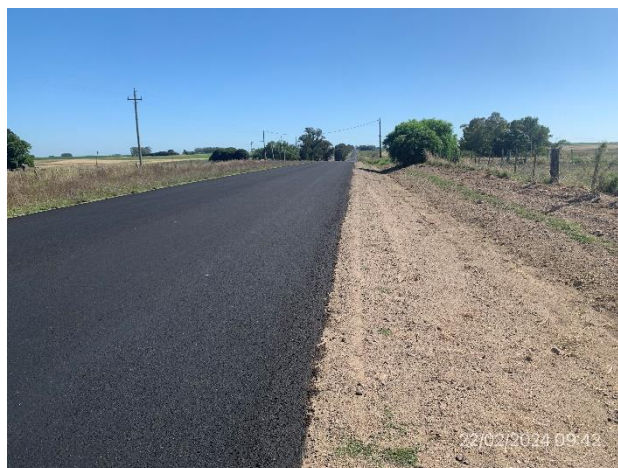
Foto 12.2-6, Ruta 23. Cuneta con drenajes suaves y empastado incipiente.

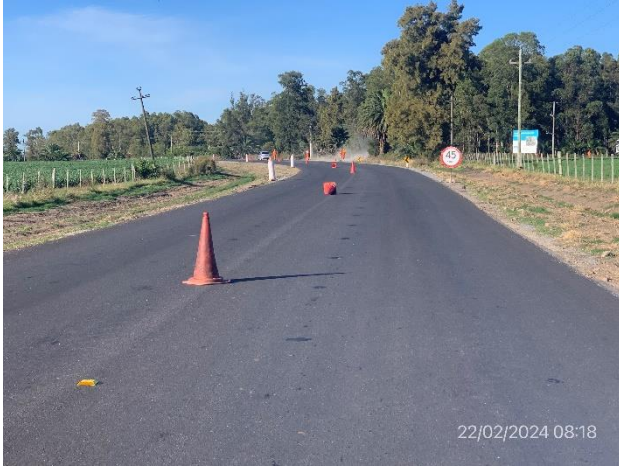
En el tramo de obras se pudo constatar que las actividades en el frente de obras estaban concentradas en el empalme de Ruta 23 con el Cno. del Abuelo, en la progresiva 194K400 a (-). Se pudo comprobar que las tareas se estaban ejecutando de forma apegada al PGA de la obra, en condiciones ambientalmente adecuadas.

Foto 12.2-7, P05. Frente de obras. Empalme con Cno. del Abuelo, Ruta 3 progresiva 194K400 a (-).

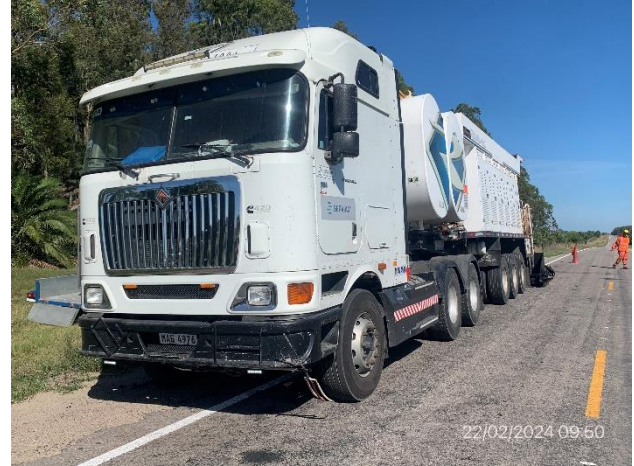
Foto 12.2-8, P05. Frente de obras. Carpeta de rodadura en Cape Seal en ejecución.

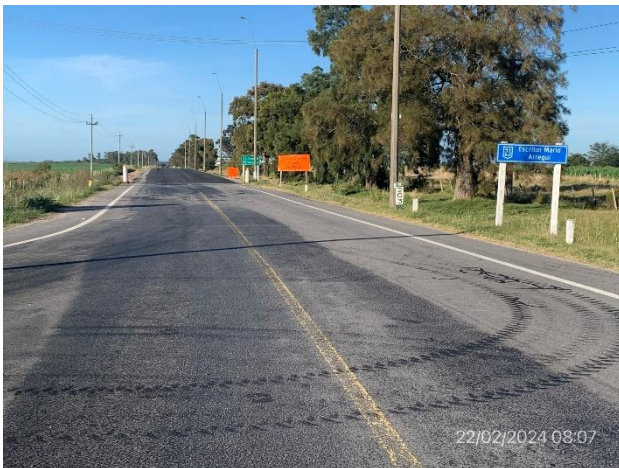
Foto 12.2-9, P02. Fin de tramo. Ruta 23 progresiva 203K300.

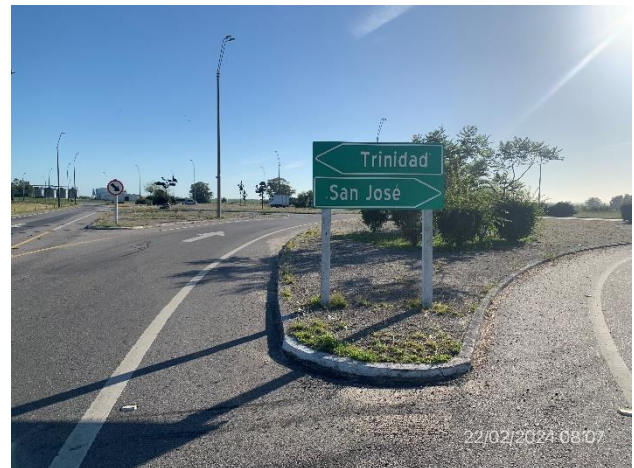
Foto 12.2-10, P02. Fin de tramo. Ruta 23, empalme con Ruta 3.
