INFORME DE AUDITORIA AMBIENTAL

“Recapado en mezcla asfáltica en Ruta 27, tramo 15K500 – 36K000 y reconformación de Ruta 30, tramo 222K000 – 245K000”.

Empresa constructora: Ramón C. Álvarez SA

Fecha auditoria: 08/02/2024

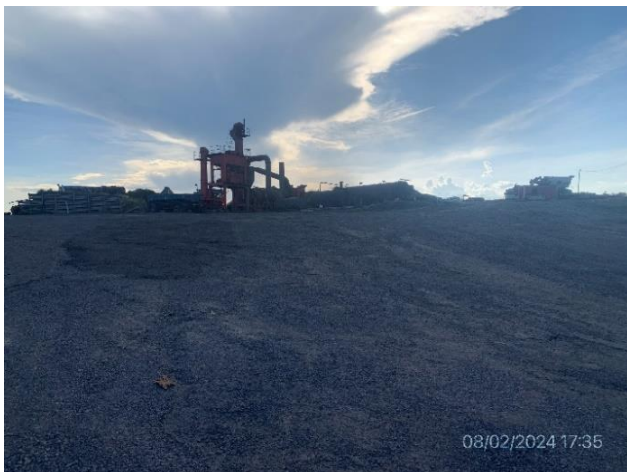
Foto 12.1-1, P05. Obrador principal, localidad Curticeira. Padrón 13399, 2ª Sección Catastral de Rivera.

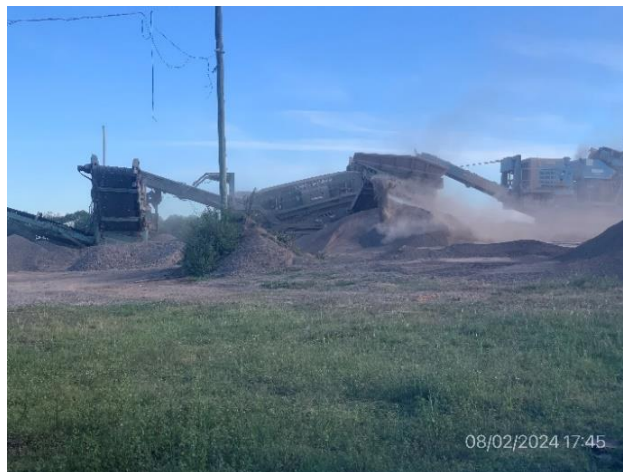
Foto 12.1-2, P05. Tren de trituración y zarandeo.

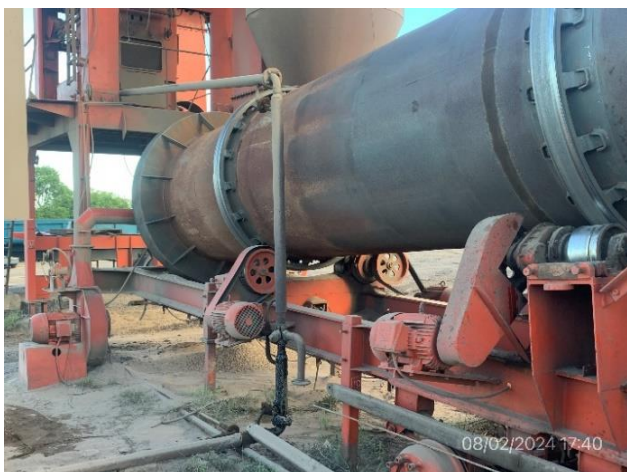
Al momento de la auditoría, la planta asfáltica no tenía actividad. Se pudo comprobar que cuenta con un envallado perimetral estanco. Respecto de las emisiones de la planta asfáltica, la empresa indicó que no cuenta con un ensayo de las mismas. Se retoma este comentario en el apartado 7.2.

Foto 12.1-3, P05. Planta asfáltica, envallados adecuados y zona limpia.

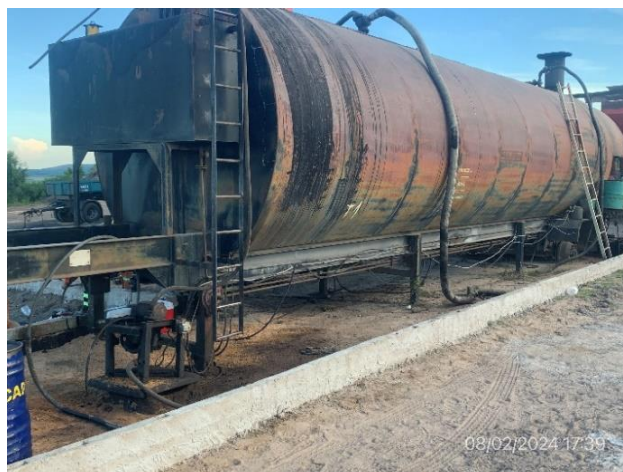
En general, se comprobó que la infraestructura existente para la gestión de residuos no es apropiada, teniendo en cuenta el porte del obrador y la multiplicidad de tareas que se ejecutan en el mismo. Se verificó que en varios sectores existen residuos sin disponer correctamente. Se retoman estos comentarios en el apartado 7.2.

Ref.	Descripción	Requisito
02	En el predio del obrador y planta asfáltica – P05 – la infraestructura para la gestión de residuos es insuficiente, habida cuenta del porte de equipos, personal y tareas que se desarrollen en ese predio. En consecuencia la gestión de residuos es inadecuada, evidenciándose presencia de residuos dispersos.	Apartado 10.2 del MAV 1998.
Tipo de NC: 2		Código del hallazgo: RS – 6
Evidencia: Foto 12.1-4, Foto 12.1-7, Foto 12.1-8, Foto 12.1-9, Foto 12.1-10.

Foto 12.1-4, P05. Planta asfáltica. No hay estación para acopio temporal de residuos.

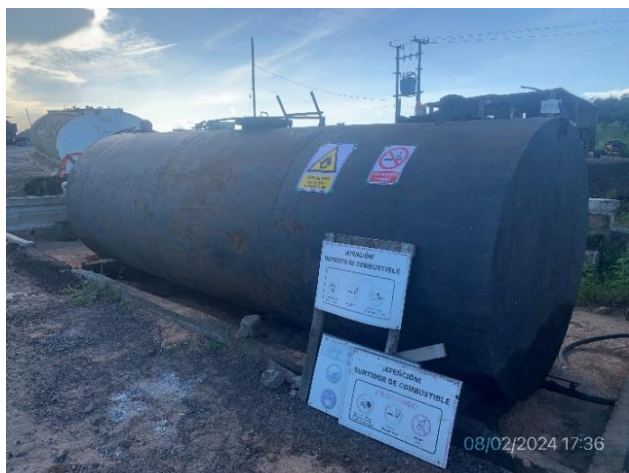
Foto 12.1-5, P05. Depósito de combustible en local envallado a cielo abierto.

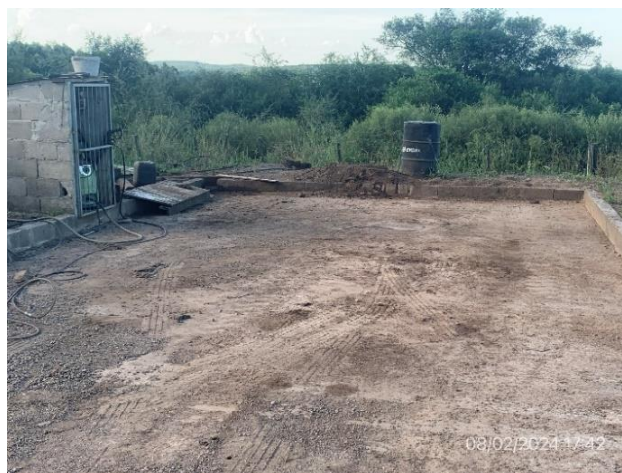
Foto 12.1-6, P05. Zona de lavado de camiones con pendiente hacia punto bajo de recolección de aguas.

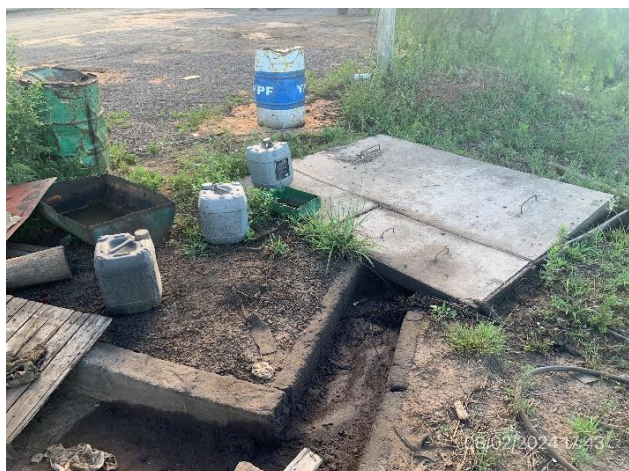
Foto 12.1-7, P05. Punto de evacuación de aguas de lavado. No se evidencia que haya separación efectiva de arenas contaminadas. Hay tarrinas de lubricantes apoyadas sobre suelo desnudo.

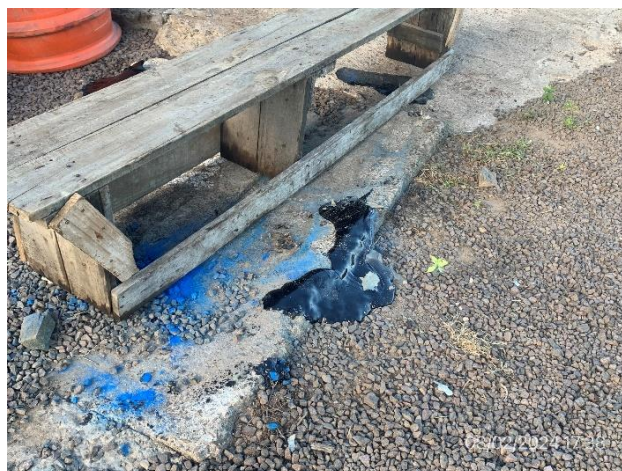
Foto 12.1-8, P05. Derrame de emulsión asfáltica sin disponer en sector apropiado.

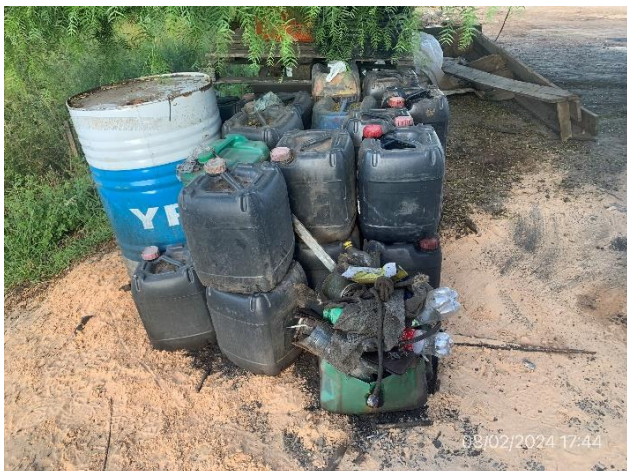
Foto 12.1-9, P05. Tarrinas de lubricantes apoyadas en suelo desnudo con un envallado precario.

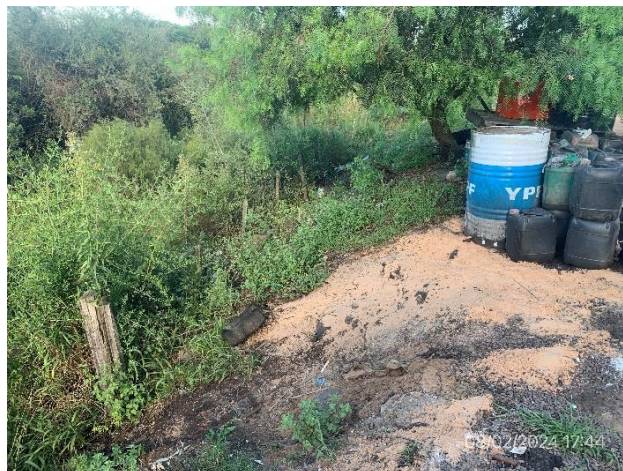
Foto 12.1-10, P05. Residuos dispersos en zona con pendiente natural.

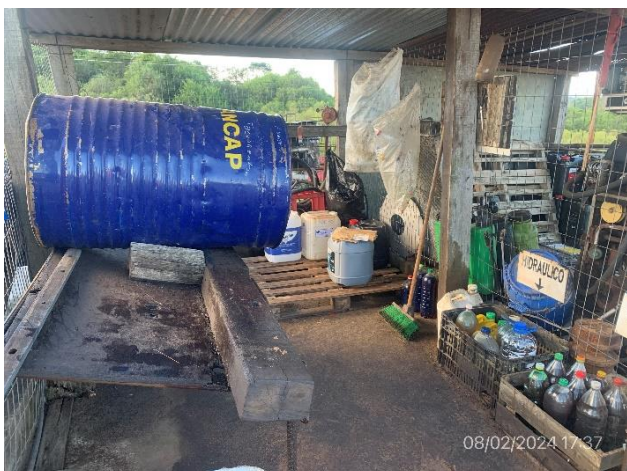
El depósito de lubricantes se encontraba en buenas condiciones, bajo techo, con pavimento impermeable y envallado perimetral. No obstante, algunos bidones de aceite y combustible se encontraban dispuestos en contenedores inapropiados, no estancos. Se retoma este comentario en el apartado 7.3.

Ref.	Descripción	Requisito
06	En local destinado a depósito de lubricantes del obrador – P05 – está en condiciones correctas. Sin embargo, las bandejas donde se alojan algunos bidones de aceite y otros hidrocarburos son inapropiadas por ser caladas.	Apartado 10.2 del MAV 1998.
Evidencia: Foto 12.1-11		Código del hallazgo: PEL – 6

Foto 12.1-11, P05. Depósito de lubricantes en local con techo y envallado correctos. Sin embargo, hay bidones en bandejas no aptas para transporte de lubricantes.

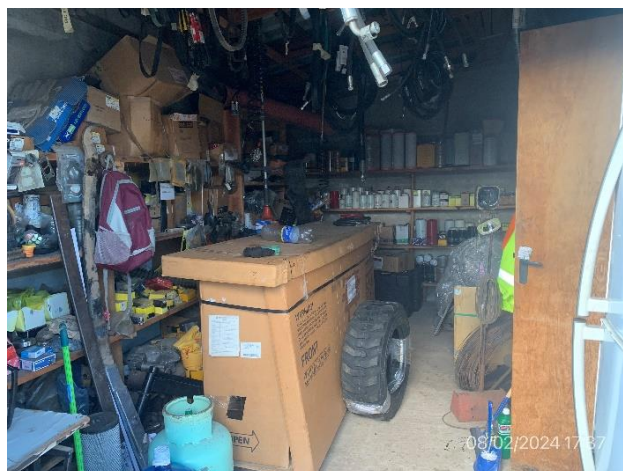
Foto 12.1-12, P05. Pañol en buenas condiciones de orden y limpieza.

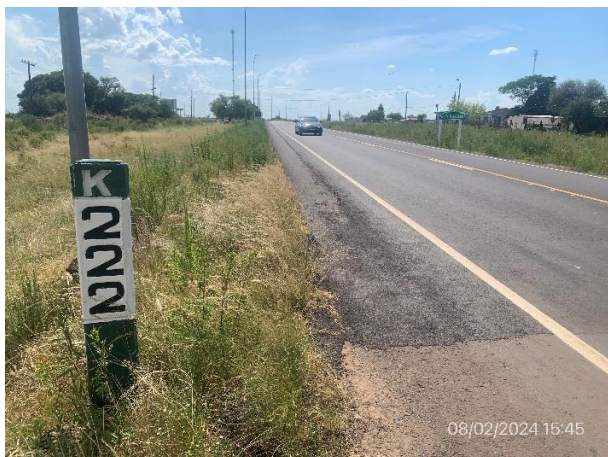
Foto 12.2-1, P04. Fin de tramo, Ruta 30 progresiva 222K000, acceso a Masoller, Rivera.

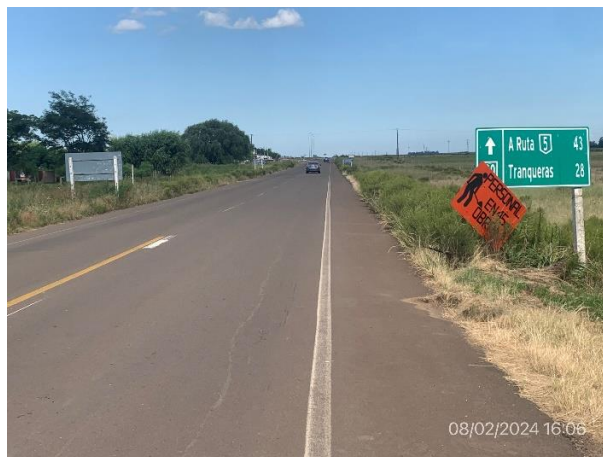
Foto 12.2-2, P04. Fin de tramo, Ruta 30 progresiva 222K000.

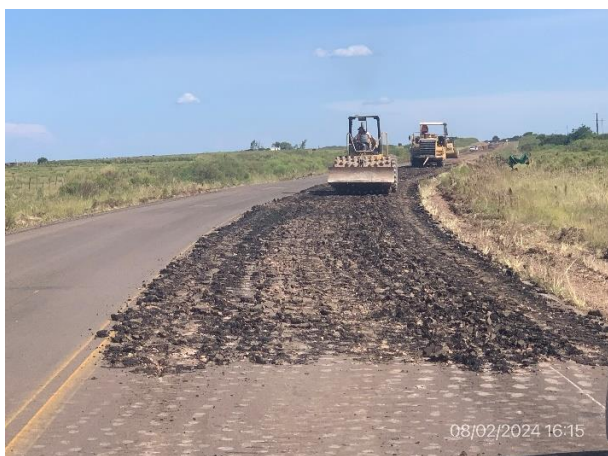
Foto 12.2-3, P06. Frente de obras, Ruta 30 progresiva 231K500.

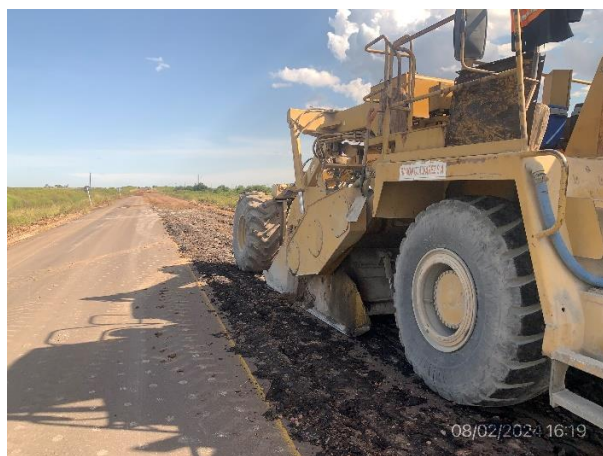
Foto 12.2-4, P06. Tareas de reciclado de carpeta existente en ejecución.

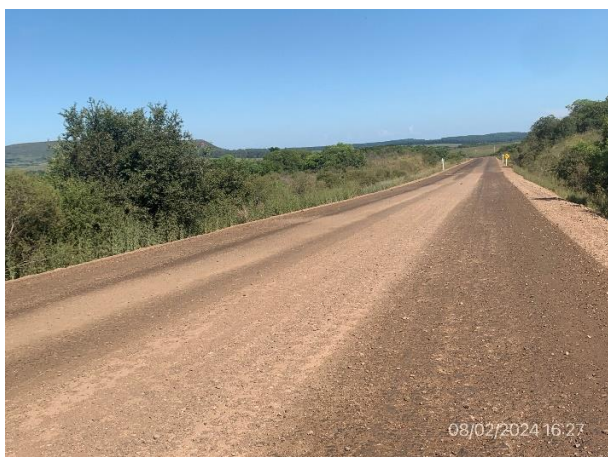
Foto 12.2-5, Ruta 30. Tramo de base granular reciclada y cementada.

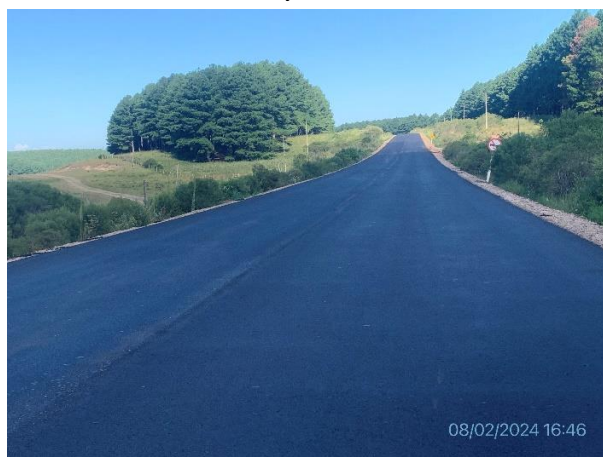
Foto 12.2-6, Ruta 30. Tramo con nueva carpeta asfáltica ejecutada.

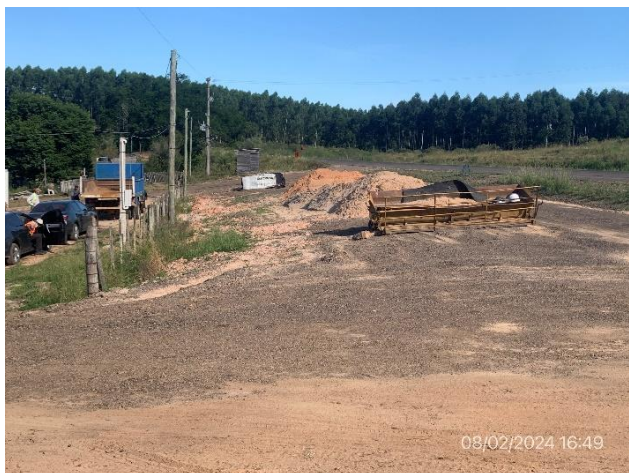
Foto 12.3-1, P09. Obrador secundario. Ruta 30 progresiva 242K300 a (-).

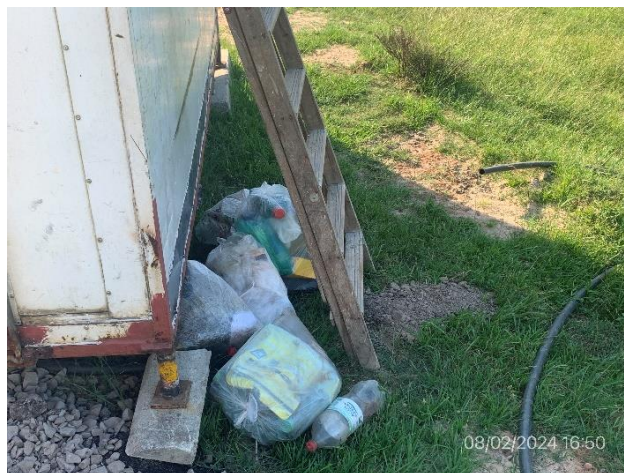
En el campamento provisorio, los residuos estaban incorrectamente acopiados. Los lubricantes también estaban incorrectamente acopiados, al no contar con bandejas u otros elementos estancos para la prevención de derrames durante el manipuleo.

Ref.	Descripción	Requisito
03	En el obrador secundario de la empresa – P09, Ruta 30 progresiva 246K600 a (-) – la infraestructura es precaria y no permite una gestión de residuos ni una prevención de derrames de acorde al PGA de la empresa y al MAV 1998. En consecuencia existen residuos mal acopiados y lubricantes alojados en zonas no previstas para tal fin.	Apartado 10.2 del MAV 1998.
Tipo de NC: 2		Código del hallazgo: RS – 6, PEL – 6.
Evidencia: Foto 12.3-2, Foto 12.3-3

Foto 12.3-2, P09. Residuos mezclados, acopio temporal en condiciones inadecuadas.

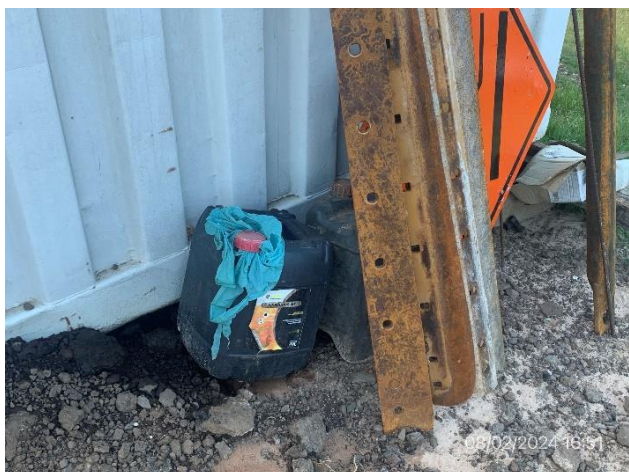
Foto 12.3-3, P09. Tarrina de aceite apoyada directamente sobre suelo natural sin receptáculo estanco para prevención de derrames.

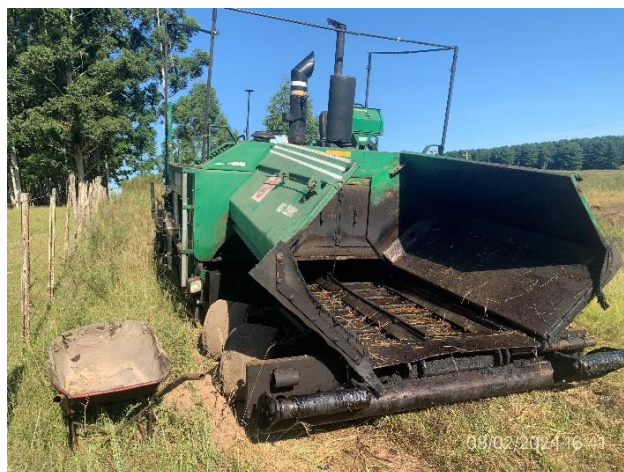
Ref.	Descripción	Requisito
05	En P08, progresiva 242K300 a (-), la empresa utiliza la faja pública de Ruta 30 para estacionamiento de maquinaria, sin dotar a ese emplazamiento de la infraestructura adecuada para ser utilizada como campamento provisorio. En consecuencia, existen derrames menores de hidrocarburos y emulsiones, así como residuos sin correcta disposición temporal.	Apartado 10.2 del MAV 1998.
Tipo de NC: 2		Código del hallazgo: RS – 6, EL – 6.
Evidencia: Foto 12.3-4, Foto 12.3-5.

Foto 12.3-4, P08. Campamento móvil en faja pública, Ruta 30 progresiva 242K300 a (-). No cuenta con las infraestructuras previstas en el PGA.

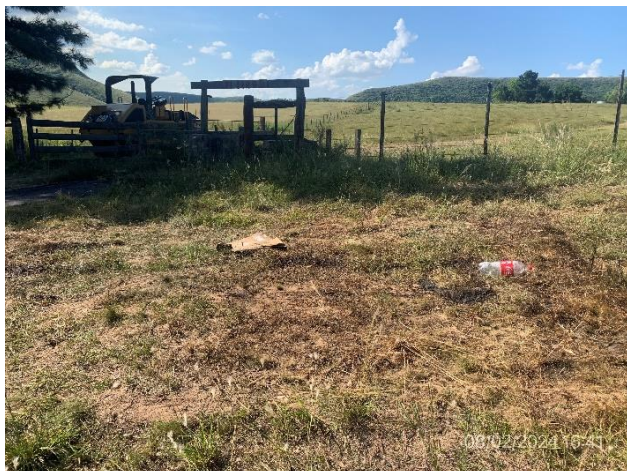
En el emplazamiento del tren de equipos viales (terminadora de asfalto, cilindro y otros), había pequeños derrames de mezcla asfáltica y emulsión, así como residuos menores dispersos. Sin embargo, la empresa no dispuso en ese lugar de la infraestructura apropiada para el acopio temporal de residuos asimilables a domésticos o contaminantes.

Foto 12.3-5, P08. Pequeños derrames de emulsiones asfálticas, no hay tarrinas para una correcta disposición transitoria de residuos domésticos o contaminados.

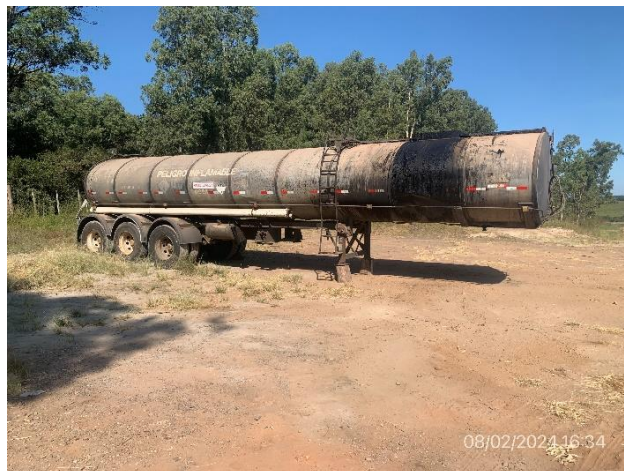
En el caso de la cisterna de emulsiones, la misma se encontró estacionada directamente sobre suelo desnudo, sin ningún tipo de previsión para contención de eventuales derrames: impermeabilización del suelo desnudo o envallado perimetral.

Ref.	Descripción	Requisito
04	En la progresiva 240K400 a (-), faja pública de Ruta 30 – P07 –, la empresa estacionó una cisterna de emulsión asfáltica en una zona sin previsión de impermeabilización del suelo ni envallado perimetral para contener eventuales derrames.	Apartado 10.2 del MAV 1998.
Tipo de NC: 2		Código del hallazgo: PEL – 6.
Evidencia: Foto 12.3-6

Foto 12.3-6, P07. Estacionamiento de cisterna de emulsión en faja pública, Ruta 30 progresiva 240K400 a (-). No hay impermeabilización de suelo ni envallado perimetral.
