INFORME DE AUDITORIA AMBIENTAL

C/122 –Ampliación de contrato 15/06/2023.

“Rehabilitación de la Ruta 20 (Depto. Río Negro),
entre la Ruta 3 (75K500) y la progresiva
106km650. “

23/02/2024

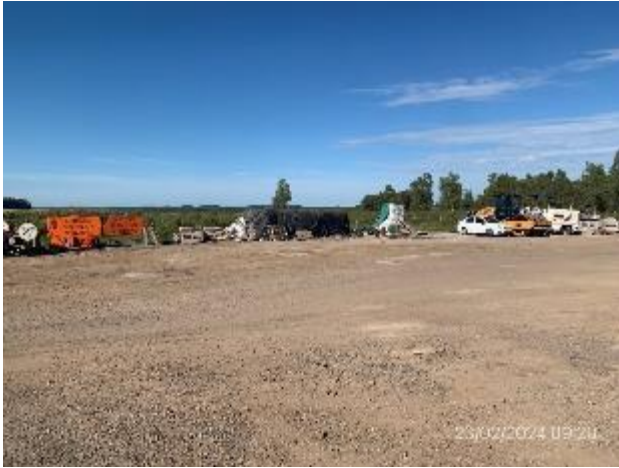
Foto 12.1-1, P05. Obrador y planta asfáltica de Meliter SA. Ruta 20, progresiva 123K600 a (-).

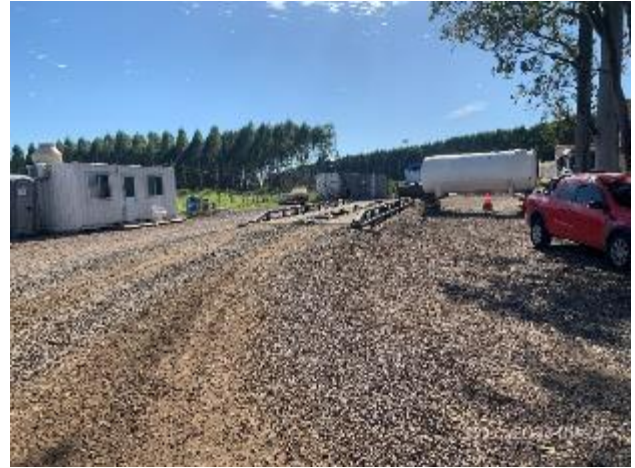
Foto 12.1-2, P05. Obrador, explanada de maniobras y en conducciones apropiadas de orden y limpieza.

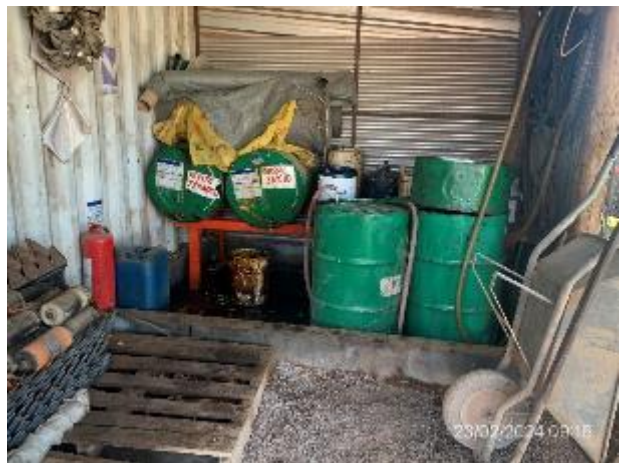
Foto 12.1-3, P05. Obrador. Acopio de lubricantes en local techado.

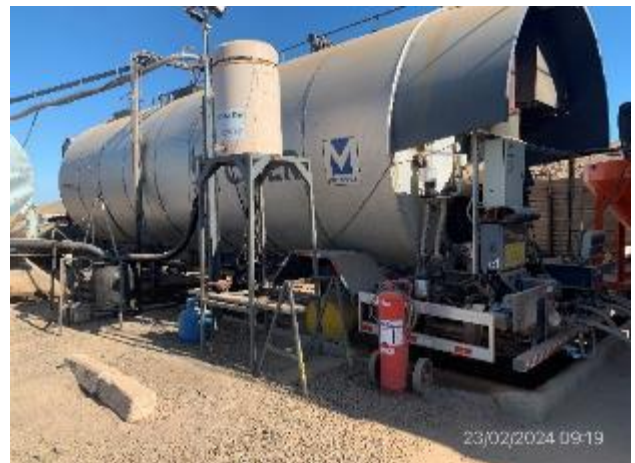
Foto 12.1-4, P05. Planta asfáltica. Envolvado perimetral correcto.

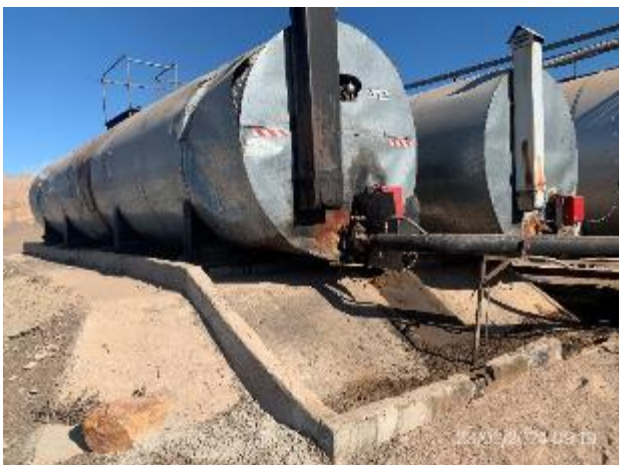
Foto 12.1-5, P05. Planta asfáltica, cisternas fijas elevadas con envolvado perimetral correcto.

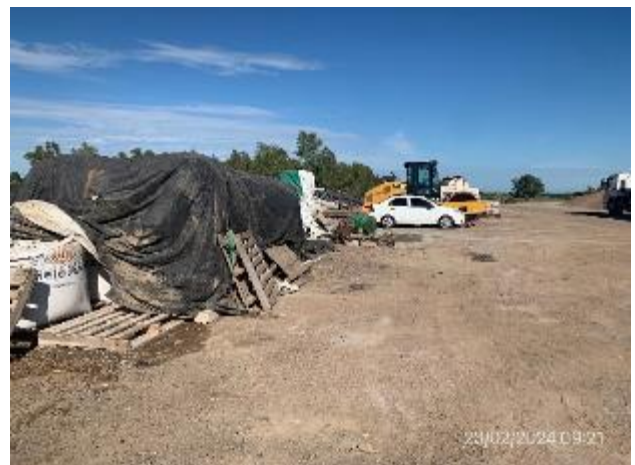
Ref.	Descripción	Requisito
03	El obrador y planta asfáltica de Meliter SA se extendieron por fuera de la faja pública de Ruta 20, invadiendo un Camino Vecinal. No hay evidencia de que esta extensión de área cuente con las aprobaciones correspondientes.	Apartado 9.8 del MAV 1998
Tipo de NC: 2		Código del hallazgo: PF – 7
Evidencia: Ausencia de documentación. Foto 12.1-6.

Foto 12.1-6, P05. Obrador, segunda explanada de acopio y estacionamiento extendida hacia camino vecinal.

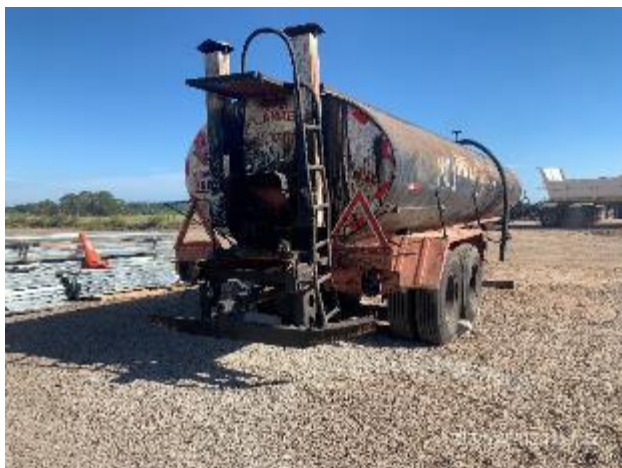
Ref.	Descripción	Requisito
02	En el obrador principal y planta asfáltica de Ruta 20, progresiva 123K600 a (-), se estacionaron dos cisternas de emulsión asfáltica en una explanada sin las características apropiadas según lo descrito en el PGA de la obra	Apartado 10.2 del MAV 1998
Tipo de NC: 2		Código del hallazgo: PEL – 6
Evidencia: Foto 12.1-7, Foto 12.1-8.

Foto 12.1-7, P05. Obrador, cisterna estacionada en zona inapropiada por no contar con elementos previstos en el PGA para la prevención de derrames.

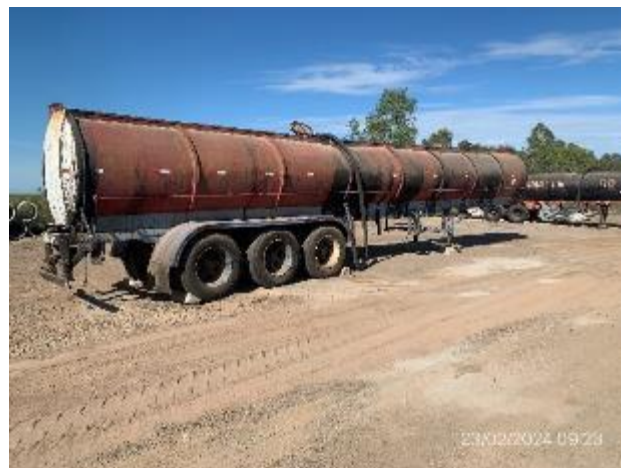
Foto 12.1-8, P05. Obrador, segunda cisterna estacionada en zona inapropiada por no contar con elementos previstos en el PGA para la prevención de derrames.

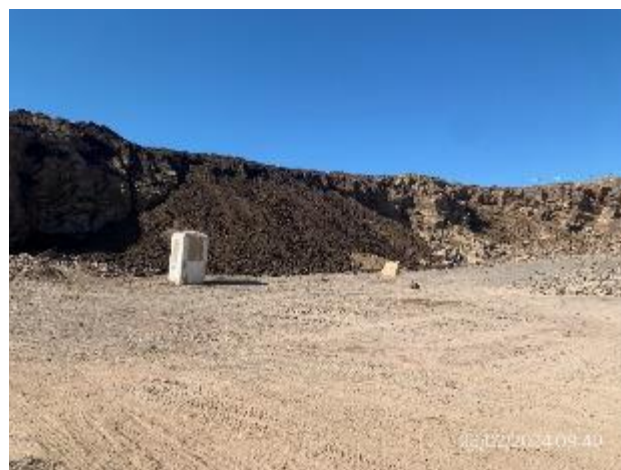
Foto 12.1-10, P06. Cantera de basalto, tareas extractivas finalizadas

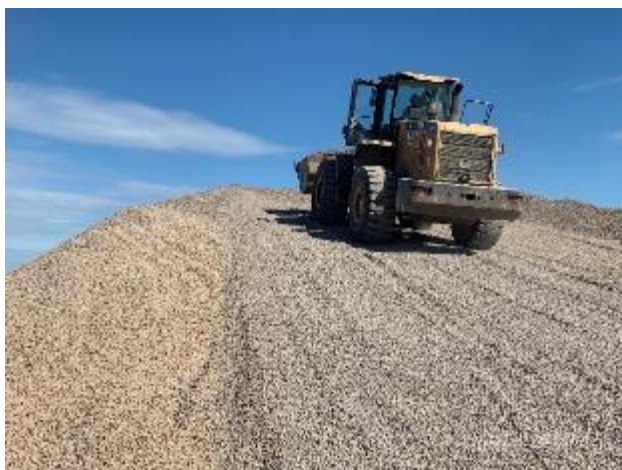
Foto 12.1-11, P06. Cantera de basalto, tareas extractivas finalizadas. Acopio de áridos triturados.

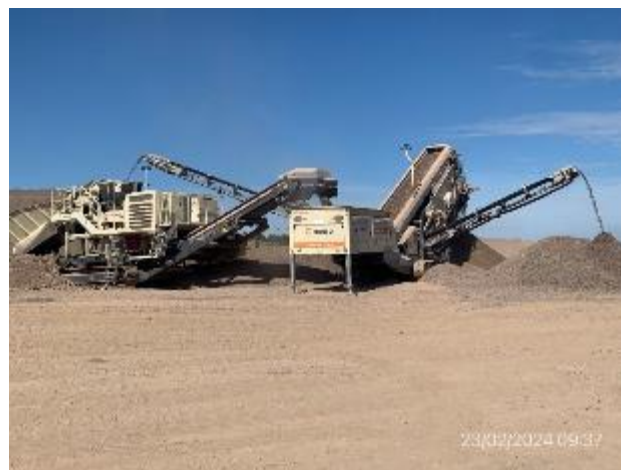
Foto 12.1-12, P06. Cantera de basalto, tirturación de áridos en proceso.

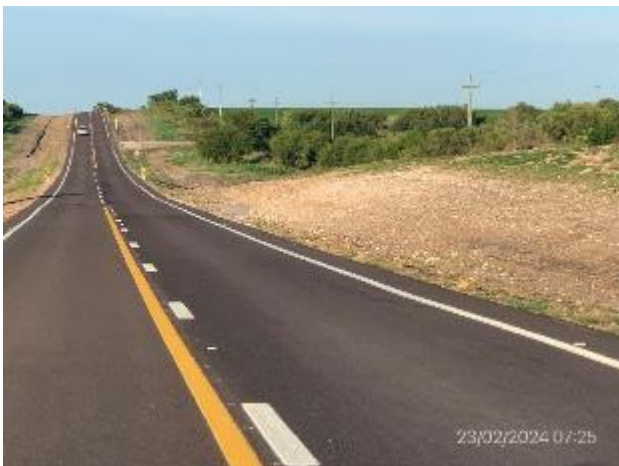
Ref.	Descripción	Requisito
04	En varios sectores del trazado de la obra se comprobó que los taludes y contrataludes de las cunetas y terraplenes están erosionados y sin cobertura vegetal.	Apartado 15.4 del MAV 1998
Tipo de NC: 2		Código del hallazgo: PF – 10
Evidencia: Foto 12.2-3, Foto 12.2-4.

Foto 12.2-3, Ruta 20. Tramo de talud de faja pública sin cobertura vegetal.

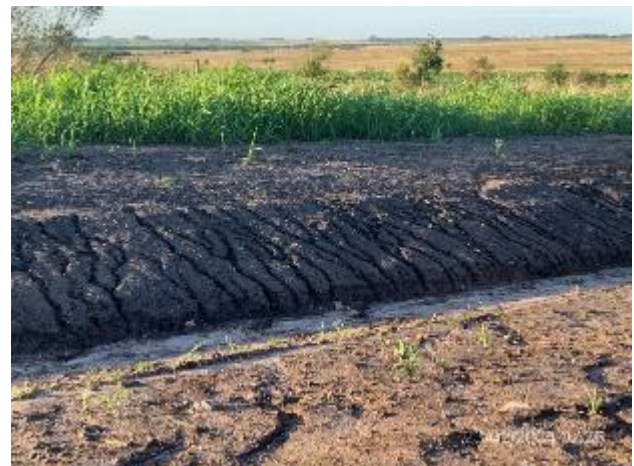
Foto 12.2-4, Ruta 20. Talud y contra talud erosionados. No hay cobertura vegetal.

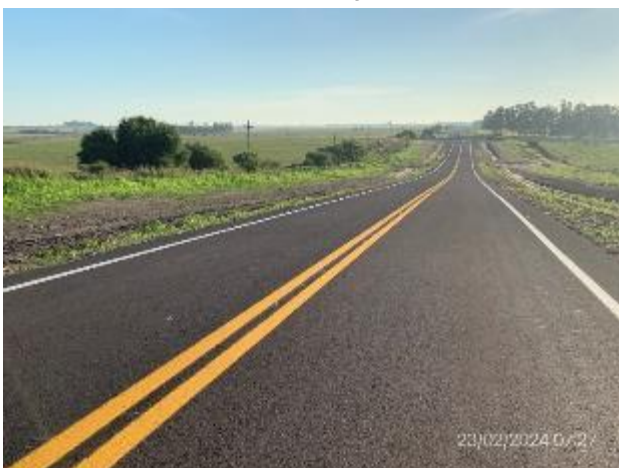
Foto 12.2-5, Ruta 20. Carpeta de rodadura en mezcla asfáltica con señalización horizontal ejecutada .

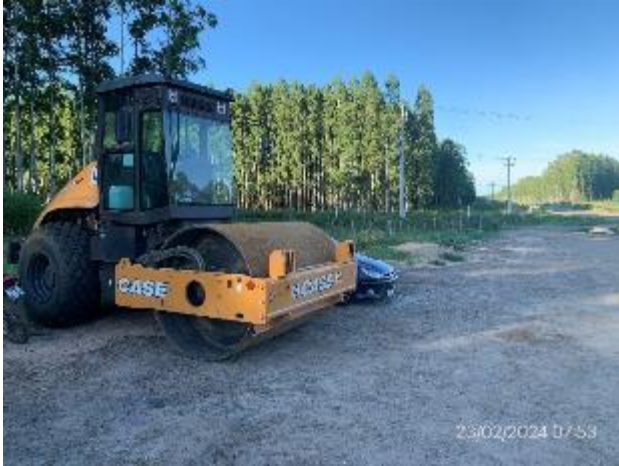
Ref.	Descripción	Requisito
05	En el Obrador secundario – P03 – aún no culminaron las tareas de desmovilización, restando por ser desmanteladas algunas infraestructuras y ROCs	Apartado 15.4 del MAV 1998
Tipo de NC: 2		Código del hallazgo: PF – 10
Evidencia: Foto 12.2-7, Foto 12.2-8, Foto 12.2-9, Foto 12.2-10.

Foto 12.2-7, P03. Obrador secundario con desmontaje en proceso. Faja pública de nueva traza de Ruta 20, progresiva 111K200 a (+).

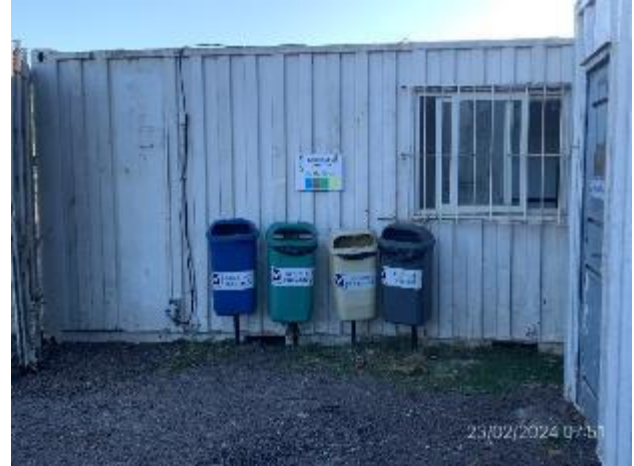
Foto 12.2-8, P03. Obrador secundario, estación para segregación de residuos por corriente de generación.

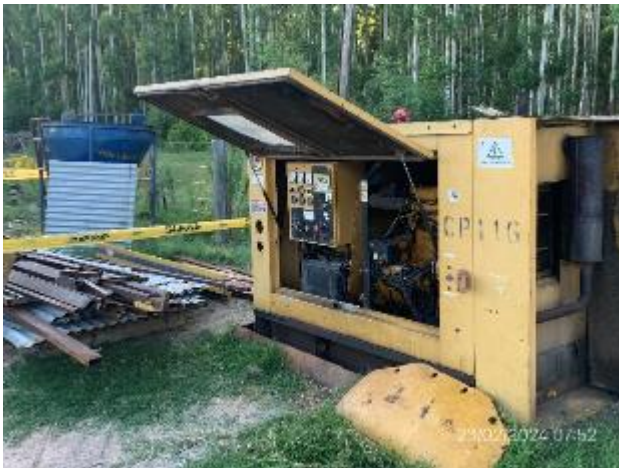
Foto 12.2-9, P03. Obrador secundario, generador eléctrico alojado dentro de recinto impermeable

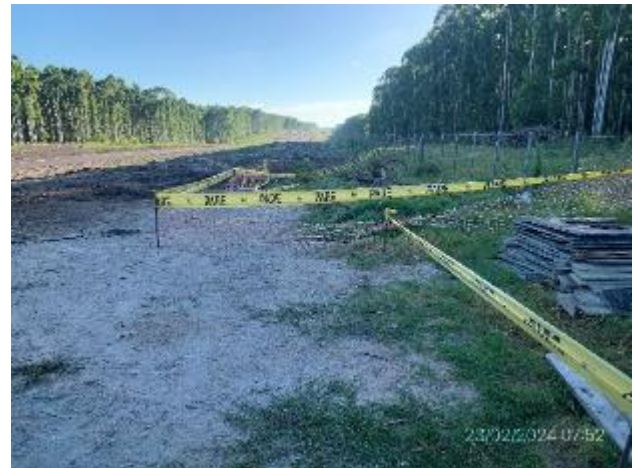
Foto 12.2-10, P03. Restos de ROCs a ser removidos
